# Bjørkekroken 52

## 1405 LANGHUS

### Tilstandsrapport

### Eierskifte

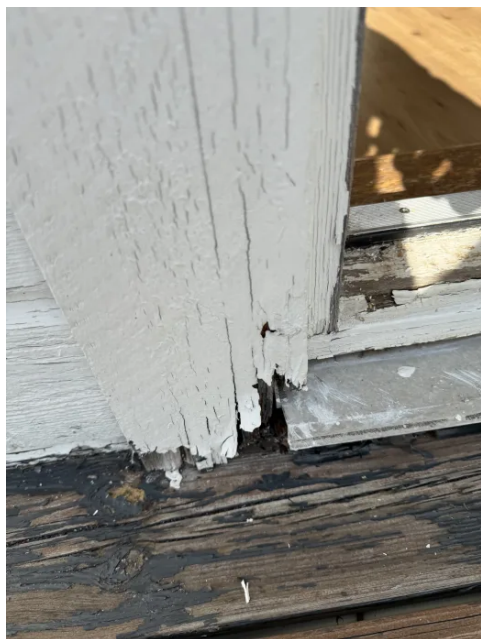
Råteskadet belisting til balkongdør.

TG3:  
Råteskadet belisting.

TG3:  
2 etasje:  
Råteskadet belisting til balkongdør.

Prisestimatet gjelder for bytting av belisting utvendig til balkongdør. Prisestimatet kan avvike, så det anbefales å forhøre seg med en håndverker for eksakt pris.

Prisestimatet gjelder for bytting av belisting utvendig til balkongdør. Prisestimatet kan avvike, så det anbefales å forhøre seg med en håndverker for eksakt pris.  
Vinduer/terrasse/balkongdør fungerer med dagens bruk, men anbefales på sikt å bli skiftet ut.  
Overflatebehandlinger anbefales.  
Justeringer/smøring anbefales.  
Tetningslister anbefales å byttes ut for å forhindre for stor varmetap.

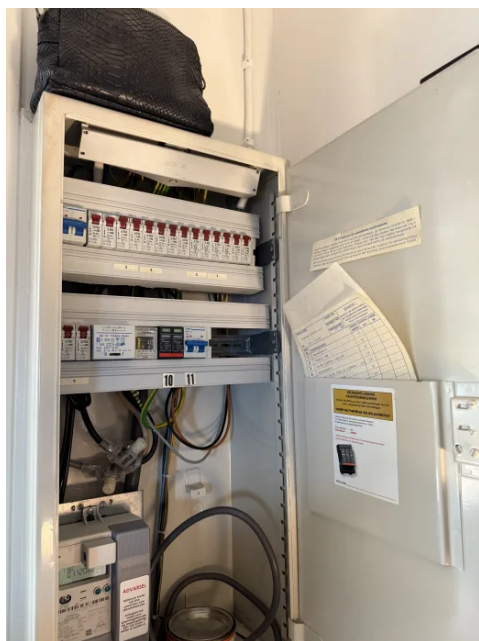
## 6.19 Elektrisk

Avvik registret:

Sikringsskap er plassert i entre. Kursoversikt på innside skapdør.

Med bakgrunn i de registrerte avvik bør det gjennomføres en utvidet el-kontroll av en kvalifisert elektrofaglig person.

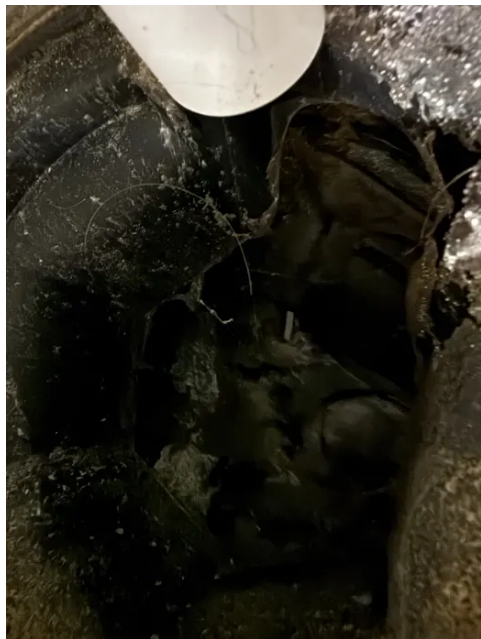
## 6.23 Våtrom: Bad 1. etasje

Da det ikke foreligger dokumentasjon på utførelse og våtrommet er bygget etter byggeforskrift fra før 1997 gis det TG3 på veggoverflater. Byggeforskrift fra før 1997 stilte ikke krav til tettesjikt på vegger i våtrom og det legges til grunn, på bakgrunn av manglende dokumentasjon, at våtrommet ikke har tettesjikt utover minstekravet ved byggeår.

Sluk i bad av plast.

Det er behov for totalrenovering av våtrommet!

Hulltaking er foretatt fra tilstøtende rom ved entre mot bad. Fuktmåling med pigg ble utført uten at det ble registrert skadelig fuktnivå. Det ble utført en visuell kontroll i hullet og det var tørt på befaringstidspunkt. Relativ fuktighet målt til 24,2%. Det ble registrert mindre enn 6% vektprosent fukt ved bruk av fuktmåling med pigg.

Målinger er gjort med Protimeter MMS3. Vurderingen gjelder for der hulltaking er foretatt; det kan ikke utelukkes skade på andre steder i vegg mot våtrom.

Badet er over forventet levetid og renovering må påregnes.

Det må benyttes dusjkabinett frem til våtrommet blir oppgradert for å begrense belastning med fritt vann. Prisestimatet gjelder nøktern standard ved følgende: nytt sluk, membran, overflater, sanitærutstyr og tekniske installasjoner. Alt av utførelse må dokumenteres. Prisestimatet kan avvike så det anbefales å forhøre seg med en håndverker for å få eksakt pris.

Prisestimatet gjelder nøktern standard ved følgende: nytt sluk, membran, overflater, sanitærutstyr og tekniske installasjoner. Alt av utførelse må dokumenteres. Prisestimatet kan avvike så det anbefales å forhøre seg med en håndverker for å få eksakt pris.

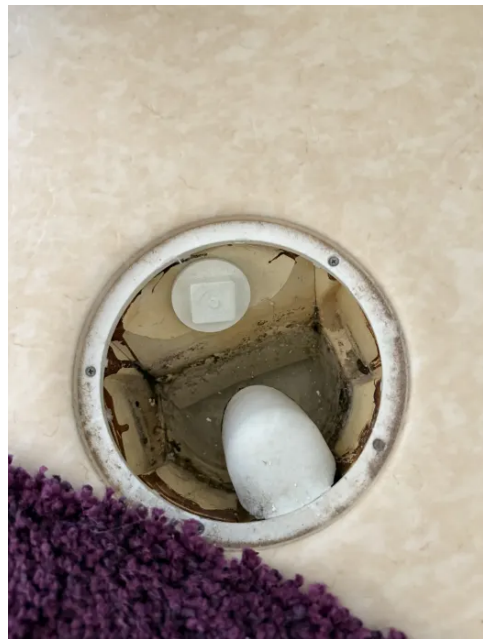
## 6.24 Våtrom: Bad 2. etasje

Da det ikke foreligger dokumentasjon på utførelse og våtrommet er bygget etter byggeforskrift fra før 1997 gis det TG3 på veggoverflater. Byggeforskrift fra før 1997 stilte ikke krav til tettesjikt på vegger i våtrom og det legges til grunn, på bakgrunn av manglende dokumentasjon, at våtrommet ikke har tettesjikt utover minstekravet ved byggeår.

Sluk i bad av plast.

Det er behov for totalrenovering av våtrommet!

Hulltaking er foretatt fra tilstøtende rom ved soverom 1 mot våtsone. Fuktmåling med pigg ble utført uten at det ble registrert skadelig fuktnivå. Det ble utført en visuell kontroll i hullet og det var tørt på befaringstidspunkt. Relativ fuktighet målt til 24,2%. Det ble registrert mindre enn 6% vektprosent fukt ved bruk av fuktmåling med pigg.

Målinger er gjort med Protimeter MMS3. Vurderingen gjelder for der hulltaking er foretatt; det kan ikke utelukkes skade på andre steder i vegg mot våtrom.

Badet er over forventet levetid og renovering må påregnes.

Det må benyttes dusjkabinett frem til våtrommet blir oppgradert for å begrense belastning med fritt vann. Prisestimatet gjelder nøktern standard ved følgende: nytt sluk, membran, overflater, sanitærutstyr og tekniske installasjoner. Alt av utførelse må dokumenteres. Prisestimatet kan avvike så det anbefales å forhøre seg med en håndverker for å få eksakt pris.

Prisestimatet gjelder nøktern standard ved følgende: nytt sluk, membran, overflater, sanitærutstyr og tekniske installasjoner. Alt av utførelse må dokumenteres. Prisestimatet kan avvike så det anbefales å forhøre seg med en håndverker for å få eksakt pris.
