# Tilstandsrapport

Tomannsbolig

Åmotshagan 3 D, 2022 GJERDRUM

Befaringsdato: 22.04.2025

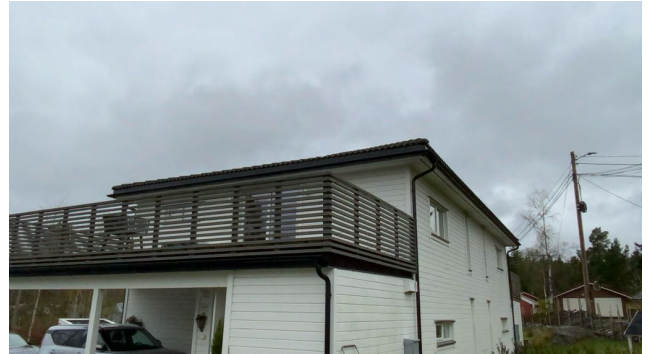
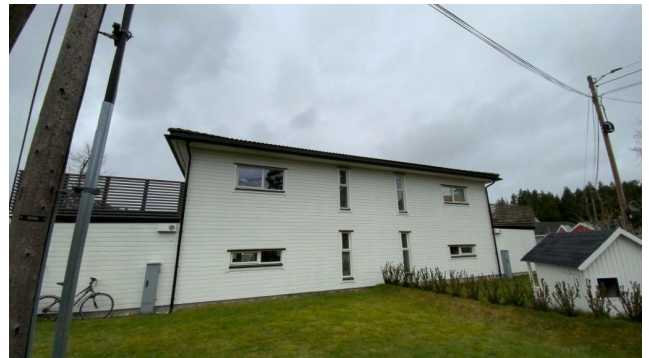
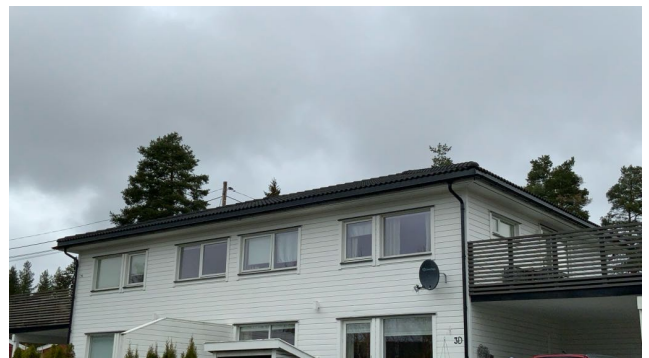
Besiktigelse av taktekke.

Taktekking anses å ha sin tiltenkte funksjon uten negative avvik utfra alder tatt i betraktning. Kommende lokale utskiftninger av stein er påregnelig på sikt som normalt vedlikehold. Taktekke ble inspisert fra bakkenivå og fra takfot i stige. Taktekket er i hovedsak vurdert opp mot alder og gjenværende forventet levetid. Siden taket (takkonstruksjon, taktekking og skorstein) kun er observert fra bakkenivå, er vurderingen begrenset av dette. Det er ikke sikkerhetsmessig forsvarlig å bevege seg ut på taket eller observere fra stige. Selv om det ikke er avdekket skader under befaringen, betyr ikke dette at det ikke foreligger skader som en besiktigelse på taket kan avdekke. Vær oppmerksom på denne risikoen. En undersøkelse av taket kan utføres av en fagperson under tilstrekkelige sikkerhetsforhold.

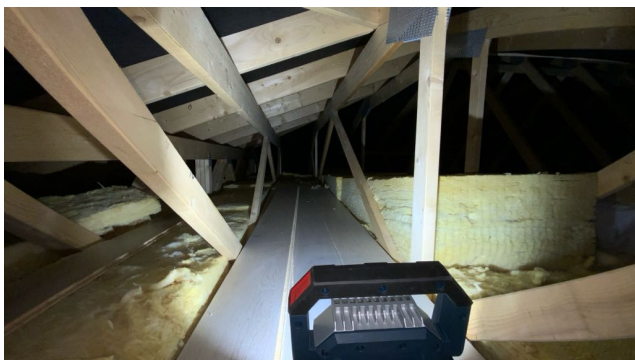
Takkonstruksjon fra byggeår i antatt taksperrer. Takkonstruksjonen framstår med tiltenkt funksjon på befaringsdagen. Synlig diffåpen undertaksduk, men begrenset kontrollmuligheter for øvrig og er i hovedsak vurdert opp mot alder. Takkonstruksjon framstår med tiltenkt funksjon på befaringsdagen. Det tas et særskilt forbehold for underliggende avvik grunnet begrenset tilkomst og kontrollmuligheter.

Generell besiktigelse.

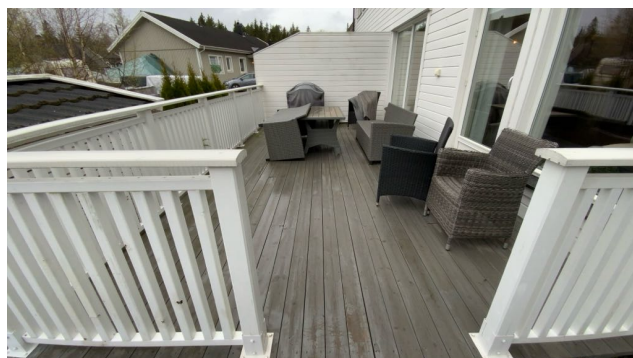
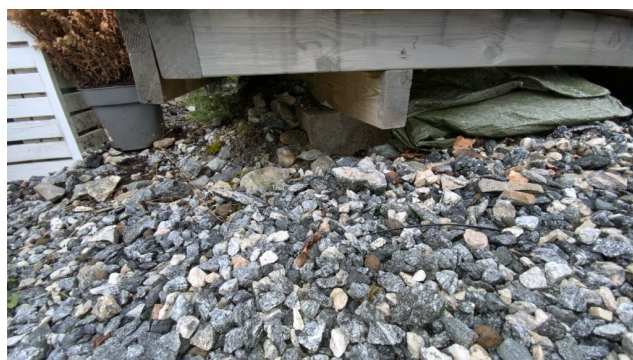
Fundamenter framstår som stabilt på befaringsdagen, men kommende justering/utbedringer kan ikke utelukkes på sikt.

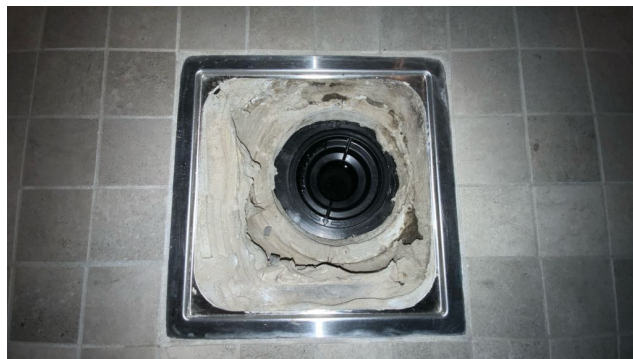
Badet har plastsluk. Badet har smøremembran. Synlig mansjett med tilfredsstillende klemt tettefunksjon.

Kontroll av sluk.

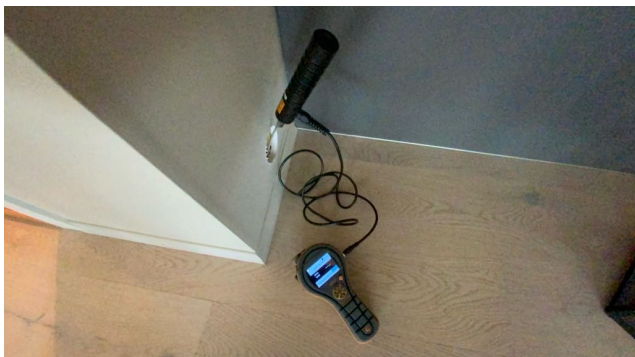
Hulltaking er foretatt uten å påvise unormale forhold. Hulltaking er foretatt ved/i Stue.

Utført hulltaking.

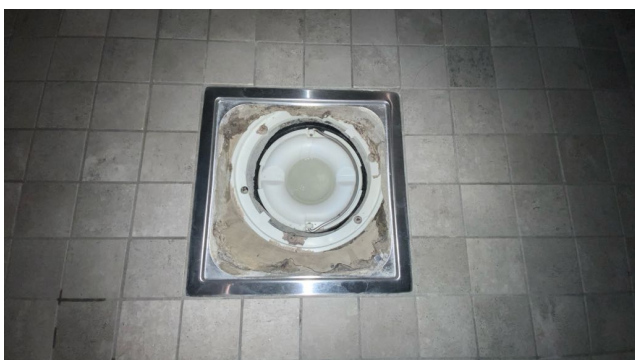
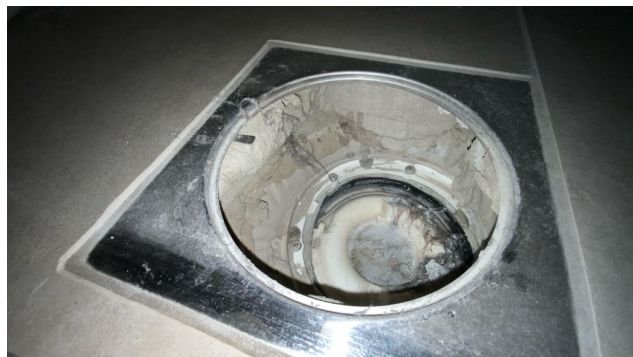
Badet har plastsluk. Badet har smøremembran. Synlig mansjett med tilfredsstillende klemt tettefunksjon.

Kontroll av sluk.

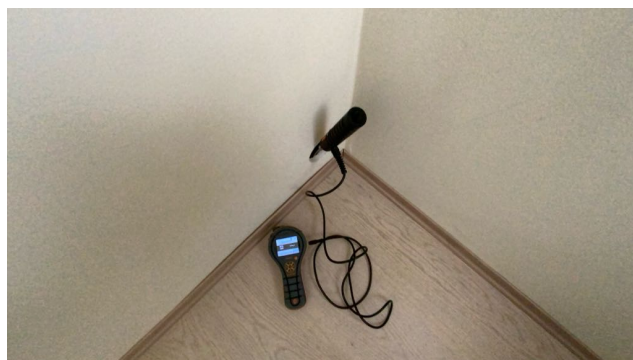
Hulltaking er foretatt uten å påvise unormale forhold. Hulltaking er foretatt ved/i Soverom.

Utført hulltaking.

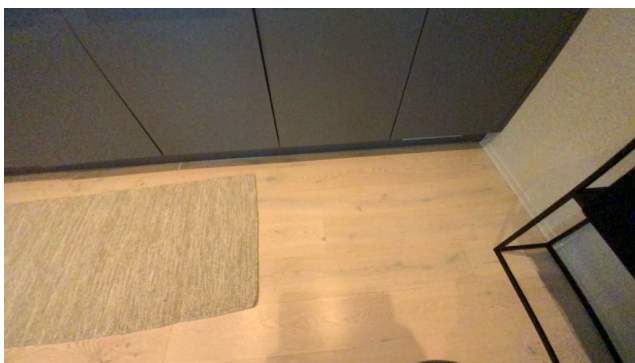
Brigitte kjøkkeninnredning fra byggeår med slette fronter, laminat benkeplate med nedfelt benkebeslag og ett-greps blandebatteri. Integreert kjøl/frys, oppvaskmaskin, ovn, induksjonstopp og mekanisk avtrekk fra ventilator. Kjøkken vurderes å være i tilfredsstillende funksjonell stand med normal bruksslitasje og ingen unormale fuktverdier ble påvist i utsatte soner.

Kontroll i front av kjøleskap. Ingen tegn til fuktskader på befaringsdagen.

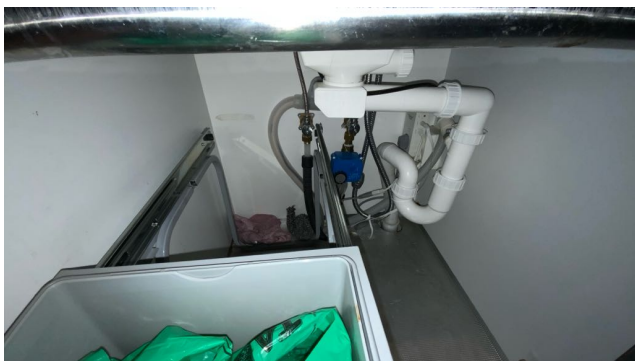
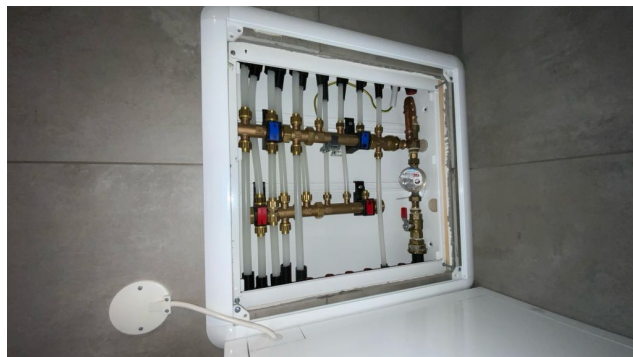
Vannrør fra byggeår av materialtype pex og kobber. Fordelerskap på badet. Waterguard i benkeskap på kjøkken for god sikring av lekkasjevann. Alder er normalt i seg selv en vurderingskriterie hva angår slitasjegrad. Videre bemerkes at bunnledninger av den årsak følger heller ikke er kontrollert.

Besiktigelse av røropplegg.

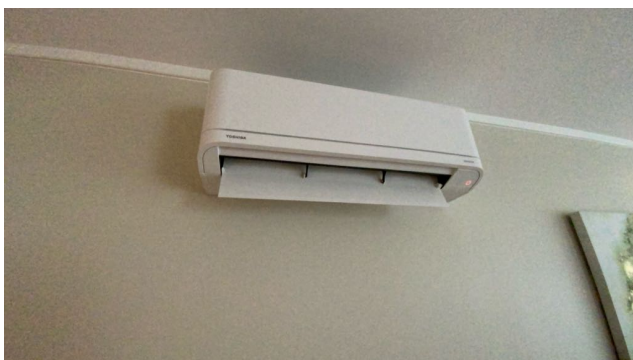
Varmepumpe fra 2019. Varmepumpe fremstår med tiltenkt funksjon og vurdert opp mot alder. Jevnlig service er anbefalt for god ivaretagelse. Ev.t kommende vedlikehold tilfaller ny eier.
