# Tilstandsrapport

Enebolig

Langbergvegen 22, 2335 STANGE

Befaringsdato: 23.04.2025

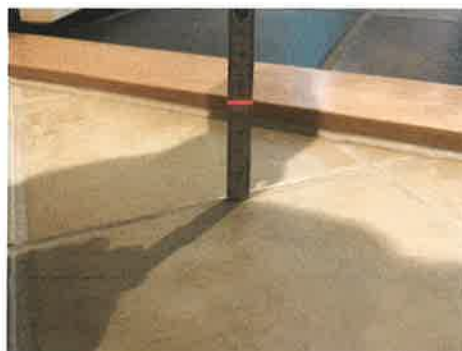
Keramiske fliser på gulv. Fall på gulv mot sluk. Høydeforskjell fra topp sluk til topp gulv ved dør=21mm.  
Vannbåren gulvsvare.

Høyde gulv ved dør.

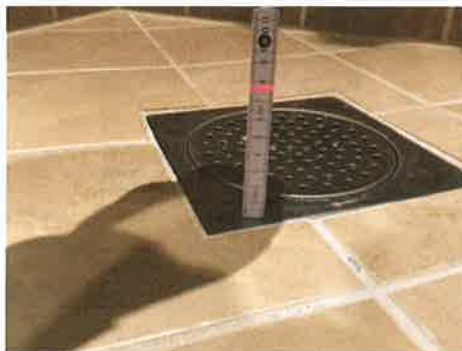
Høyde sluk

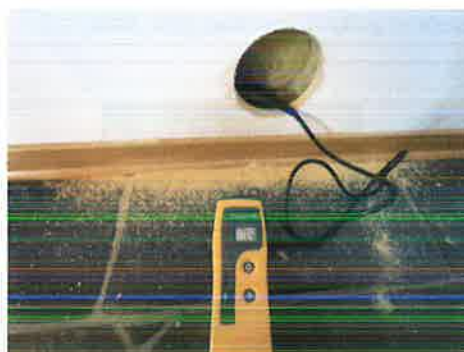
Hulltaking er foretatt uten å påvise unormale forhold. Fukt/votemåling (vekt%) i konstruksjonen ble målt til 7,4. Hulltaking er foretatt ved/i Under trapp.

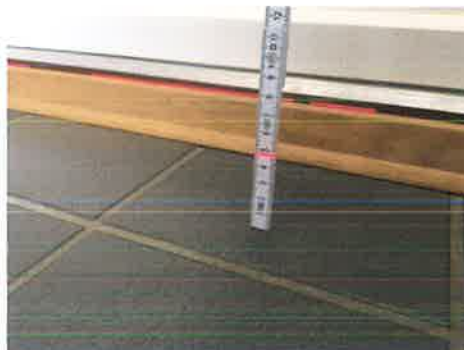
Høyde gulv ved terrassedør.

- Vær oppmerksom ved bruk. For å få tilstandsgrad 0 eller 1 må gulvet bygges om, for å få riktig fall til sluk. Det vil imidlertid sjelden være økonomisk rasjonelt som et enkeltstående tiltak. Ved en eventuell renovering, påse at våtrommet bygges med riktig fall til sluk.

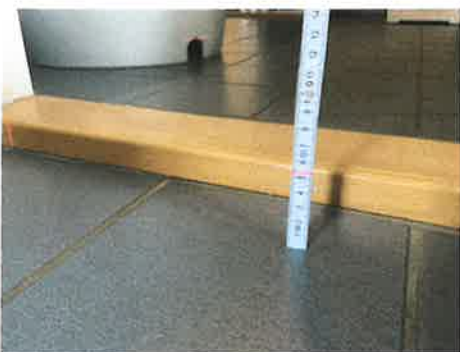
Høyde gulv ved dør mot teknisk rom.

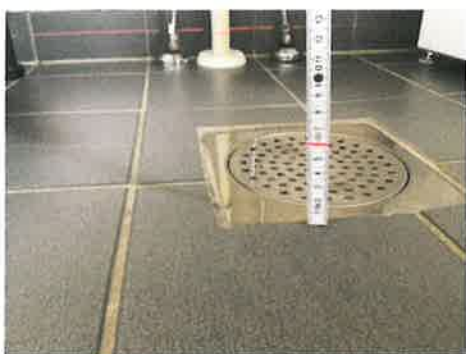
Høyde sluk

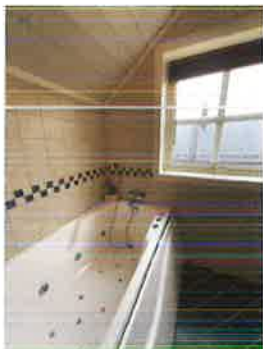
- Det er vindu/dør med ikke fuktbestandige materialer i våtsonen (ved vask, dusj, badekar, osv.), løsningen eller byggematerialet er uegnet

Vindu i våtsone.

- Uegnede materialer må fuktbeskyttes/utskiftes.

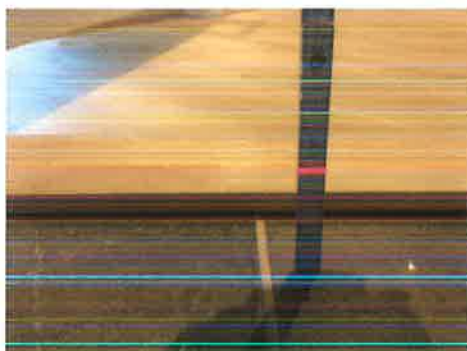
Høyde gulv ved dør.

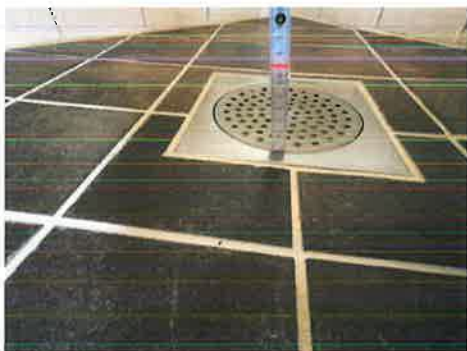
Høyde sluk i dusj

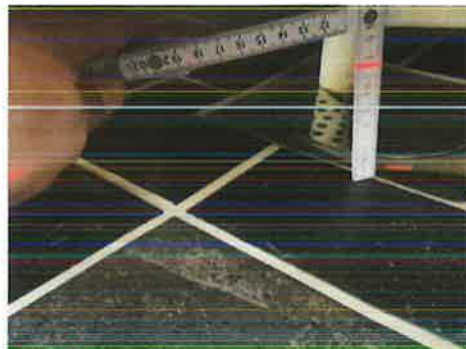
Høyde sluk under badekar

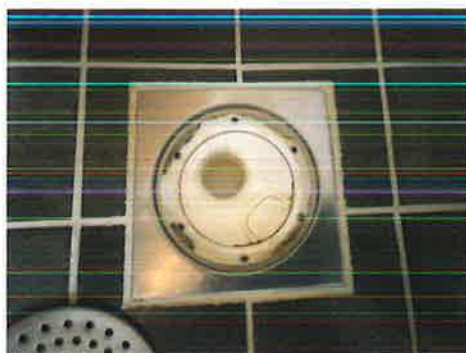
Sluk i dusj.

- Overvåk tilstanden jevnlig. For å få tilstandsgrad 0 eller 1 må tettesjiktet skiftes ut, men tidspunktet for når dette er nødvendig er vanskelig å si noe om.

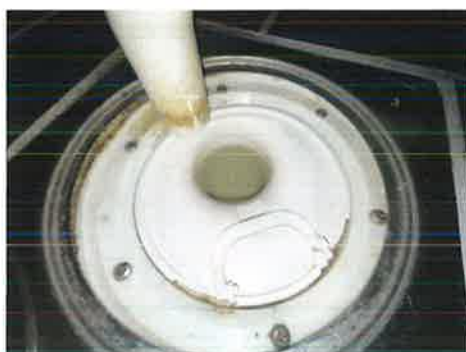
Sluk under badekar.

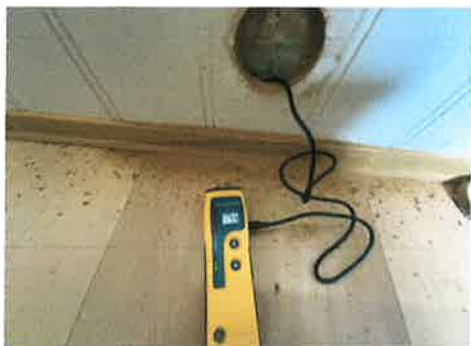
Hulltaking er foretatt uten å påvise unormale forhold. Fuktkvotemåling (vekt%) i konstruksjonen ble målt til 7,9. Hulltaking er foretatt ved/i Soverom .

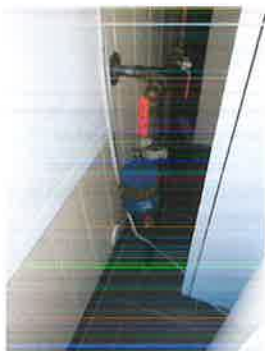
Vannmåler og stoppekran på teknisk rom.

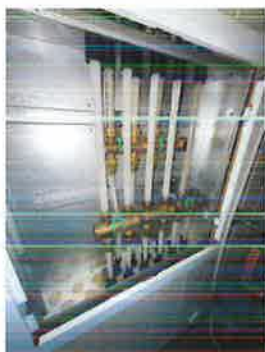
Rør i- rør skap på teknisk rom.

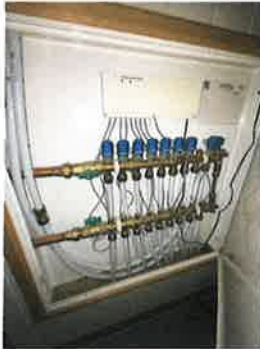
Fordelerskap for gulvvarme.

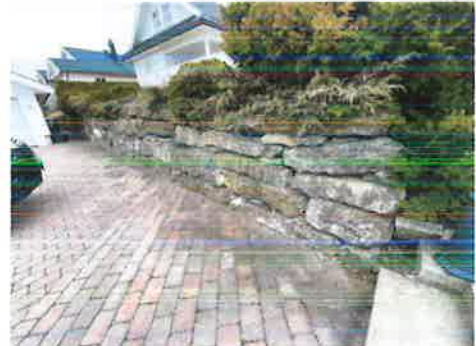
Støttemur mot gårdsplass.

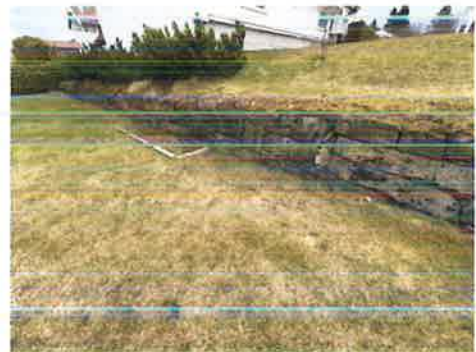
Støttemur mot nabo.
