Tilstandsrapport

Tomannsbolig

Neptunveien 8 B, 3790 HELLE

Befaringsdato: 14.09.2024

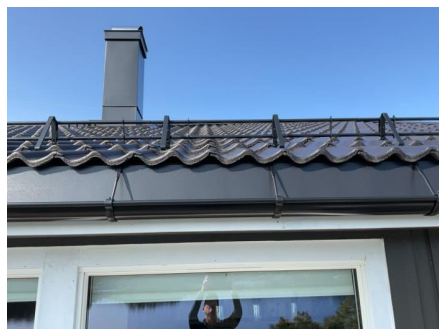
TG 1 Taktekking

Taket er tekket med betongstein.

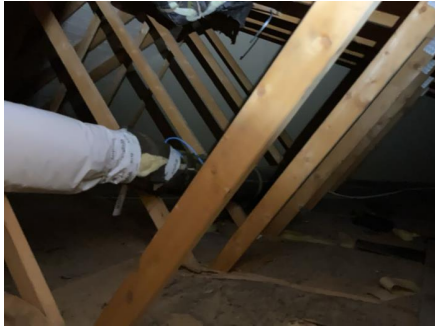
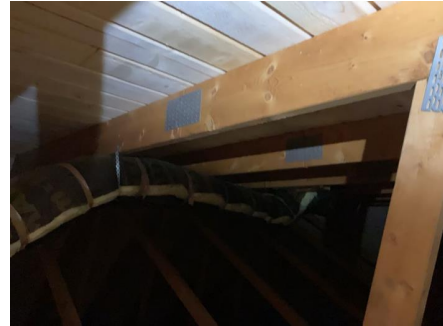
TG1 Takkonstruksjon/Loft

Det er saltak i trekonstruksjon. Det er nytt undertak.

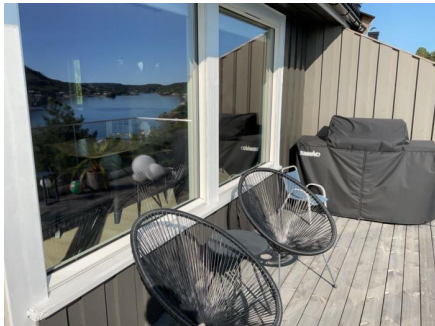
TG1 Vinduer

Det er vinduer med isolerglass.

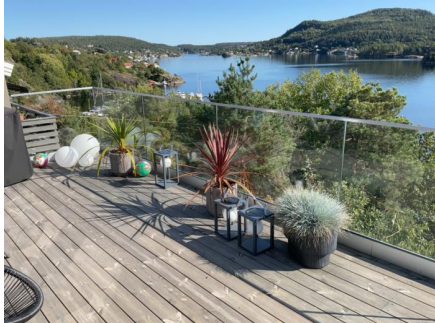
TG1 Balkonger, terrasser og rom under balkonger

Det er balkong i trekonstruksjon.

20 kvm.

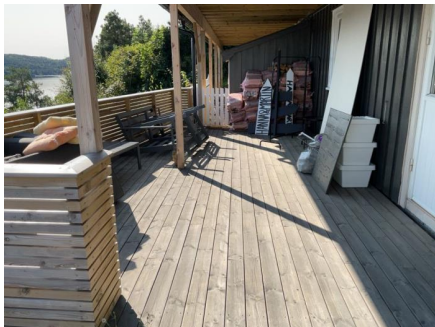
TG 1 Balkonger, terrasser og rom under balkonger - 2

Det er terrasse i trekonstruksjon.

ca. 25 kvm.

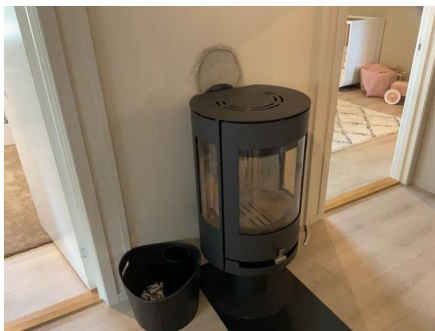
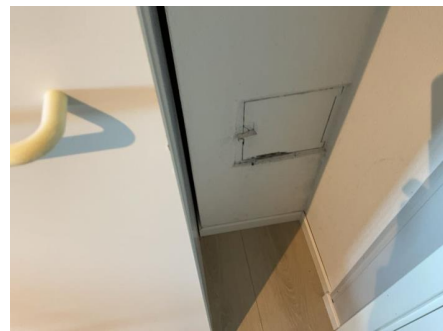
📍 TG 2 Pipe og ildsted

Det er elementpipe.

- Ildfast plate mangler på gulvet under sotluke/feieluke på pipe.

Det kan benyttes løs, ildfast plate, de gangene feieluken åpnes.

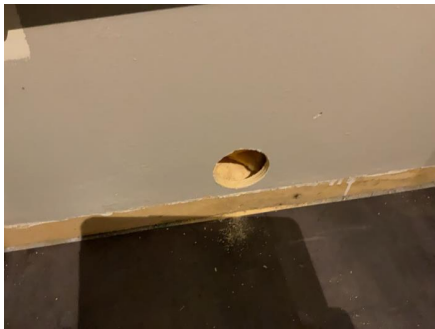
📍 TG 1 Rom Under Terreng

Hulltaking er foretatt uten å påvise unormale forhold.

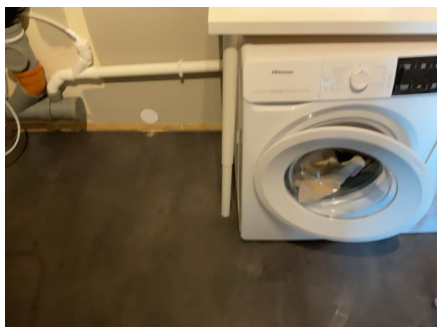
📍 TG 2 Andre innvendige forhold

Vaskemaskinen er plassert i rom som ikke er utført som et moderne våtrom.
Det er blant annet ikke sluk i gulvet.

Rommet er ikke utført som et moderne våtrom.

Rommet trenger full oppgradering for å bli et moderne våtrom.

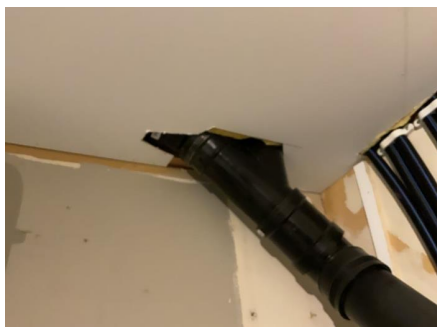
TG1 Tilliggende konstruksjoner våtrom

Det ble søkt etter fukt i himling i rommet under badet og i vegger/fotlister i tilstøtende rom. Det ble ikke registrert unormal fukt.

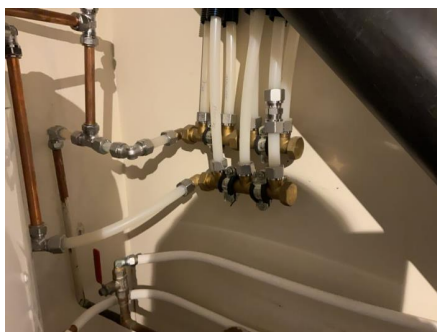
TG1 Vannledninger

Det er vannrør av plast (pex).

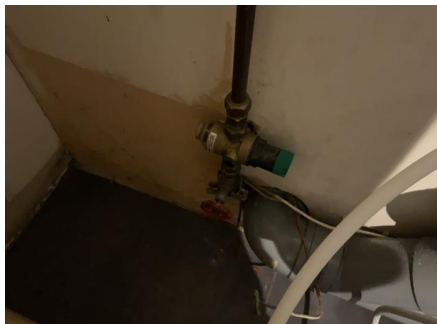
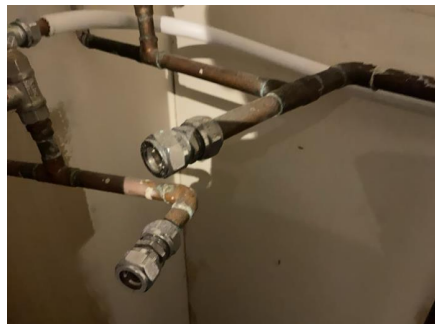
TG2 Vannledninger - 2

Det er eldre vannrør av kobber.

- Det er ikke behov for utbedringstiltak siden anlegget fungerer i dag, men ut ifra alder kan skader plutselig oppstå på eldre anlegg.

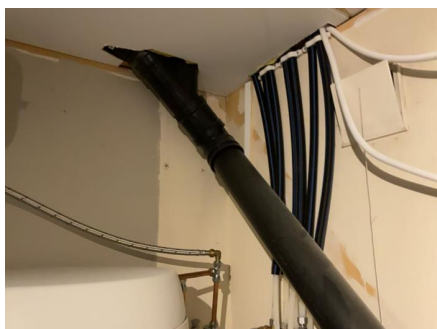
📍 TG 1 Avløpsrør

Det er avløpsrør av plast.

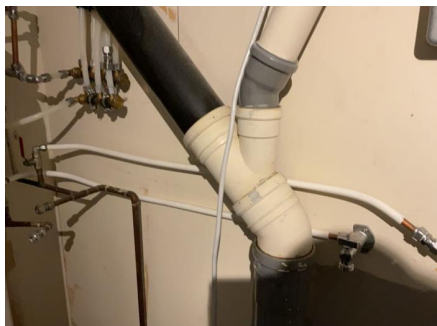
📍 TG 2 Avløpsrør - 2

Det er eldre avløpsrør av plast.

- Det er ikke behov for utbedringstiltak siden anlegget fungerer i dag, men ut ifra alder kan skader plutselig oppstå på eldre anlegg.
