Tilstandsrapport

Enebolig

Høybøåsen 27, 3684 NOTODDEN

Befaringsdato: 10.10.2024

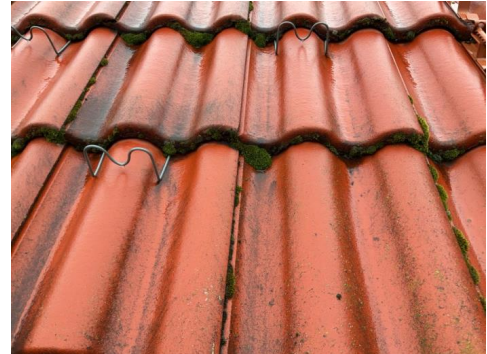
Mose på takstein bør fjernes. Mose forkorter levetiden på takstein. Kostnadsestimat er kun for å skifte knekte takstein i gradrenne. Knekte takstein må fjernes for å unngå lekkasje i taket.

Noe begynnende mosedannelse.

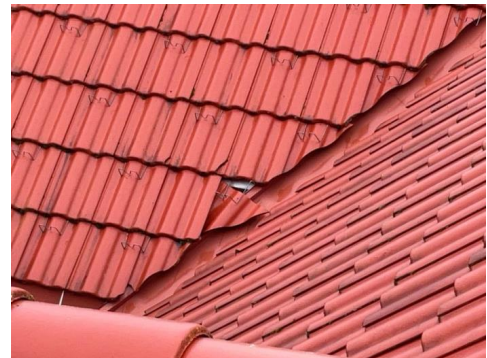
Knkte takstein i gradrenner.

Kostnadsestimat: Under 10 000

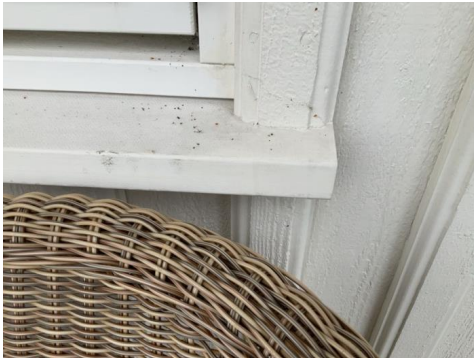
Liten avstand mellom vindusbelistning og beslag.

Utvendig overflater har behov for vask og overflatebehandling. Det bør lages spalte på ca 8mm på belistning ned mot beslag for at vindusbelistning ikke skal trekke fukt og råtne.

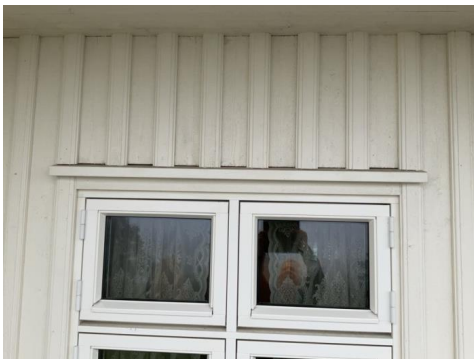
Liuten avstand mellom nedre kant av kledning og beslag på vindu.

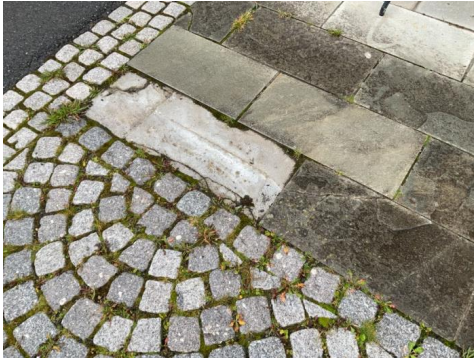
Det mangler noe skifer og det er noe sprekkdannelse i forbindelse med inngangsparti,

Manglende skifer i forbindelse med inngangsparti.

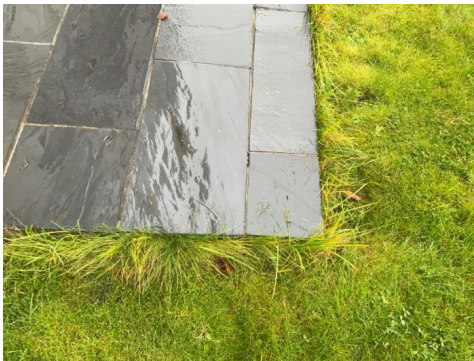
Det er en del løse fliser og mange fliser med bom - ikke festet tilfredsstillende til underlaget. Det er vann under fliser og det er sprekker i fugemasse.

Løse fliser på platting.

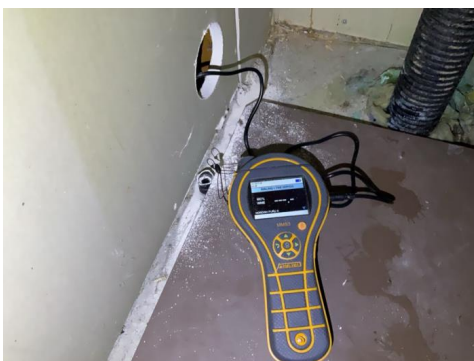
Hulltaking er foretatt uten å påvise unormale forhold. Hulltaking er foretatt i teknisk rom mot toalett. Fuktkvotemåling (vekt%) i konstruksjonen ble målt til under 6% - ingen utslag.

Fuktmåling i konstruksjon mot bad.

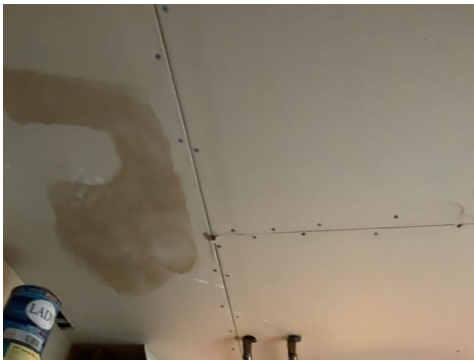
På innvendig tak i teknisk rom som ligger under badekar er det fuktmerker i skjøter på gipsplater.

Siden det er fuktmerker i gipsplater i rom under badekar, bør badekar fjernes og det må sjekkes om det er utett membran. Badekar har vært lite brukt den siste tiden.

Kostnadsestimat: 50 000 - 100 000

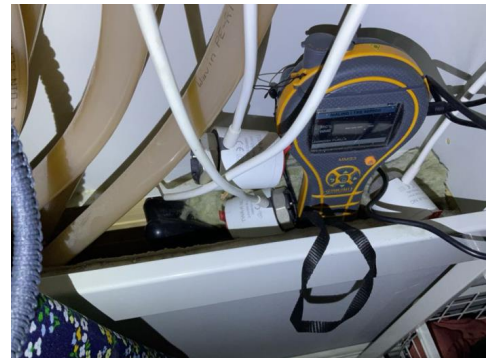
Det er fritt eksponert treverk i forbindelse med vannrør til gulvvarme i bod.. Fuktkvotemåling (vekt%) i konstruksjonen ble målt til under 6% - ingen utslag.

Fuktmåling i konstruksjonen mot bad.

Membran under badekar må sjekkes. Kostnad til dette er lagt på sluk og membran.

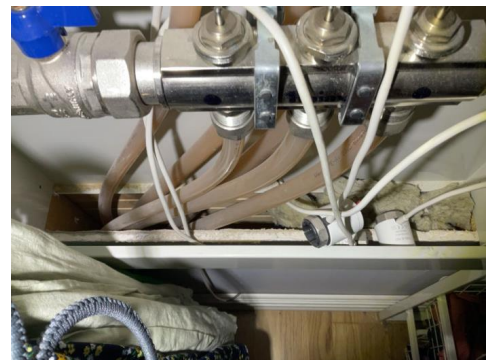
Koblingskap i garderobe er ikke sikret mot lekkasjer. Dersom det blir lekkasje i koblinger, vil vann renne inn i konstruksjonen.

Det mangler tetting i vannskap i bod på loft.

Det bør foretas tetting i vannskap, Det nå innhentes pris på dette fra rørlegger for jeg vet ikke hva det vil koste og eller hvor mye arbeid det er.

Kostnadsestimat: 10 000 - 50 000

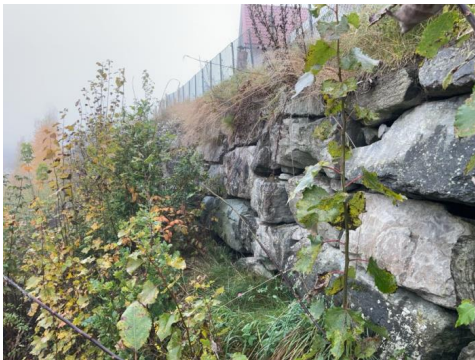
- Det er påvist mindre sprekker og/eller skjevheter i muren.

Støttemur i naturstein.

- Det er ikke behov for utbedringstiltak.
