Tilstandsrapport

3-roms andelsleilighet i 2. etasje + loft
-

Skoginspektør Nilsens vei 14, 8622 MO I RANA
-

Rapportdato: 27.01.2025

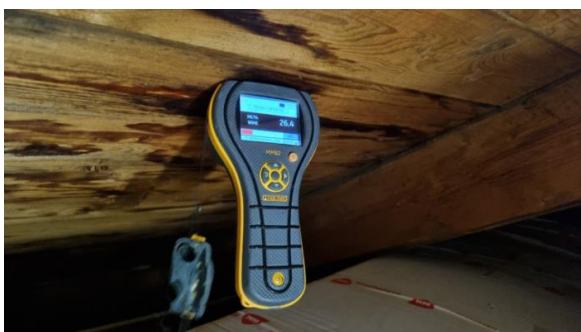
Hele takkonstruksjonen er gjenbygget. Det er ingen mulighet til vurdering utover alder og observasjoner fra underliggende etg og knekott. Det er målt forhøyede fuktverdier i takkonstruksjonen i knekott.

Det er målt forhøyede fuktverdier i to knekott.

Ta kontakt med borettslaget for eventuell reparering/utskifting av skade/lekkasje på taket. Det bemerkes at kostnader for utskifting av taktekke ligger under borettslagets vedlikeholdsansvar.

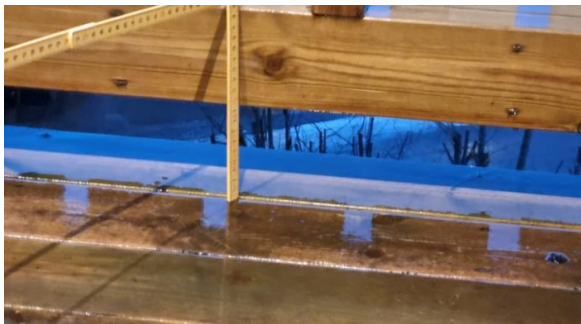
Åpninger i rekkverk er ikke i henhold til krav i dagens forskrifter.

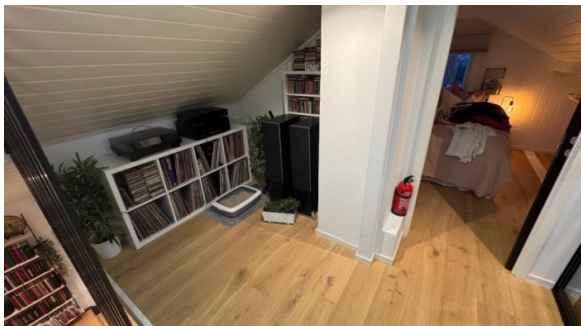
- Målt høydeforskjell på over 20 mm innenfor en lengde på 2 meter. Tilstandsgrad 3 gis med bakgrunn i standardens krav til godkjente måleavvik.
- Målt høydeforskjell på over 30 mm gjennom hele rommet. Tilstandsgrad 3 gis med bakgrunn i standardens krav til godkjente måleavvik.

Største målte planavvik er målt på loftstuen.

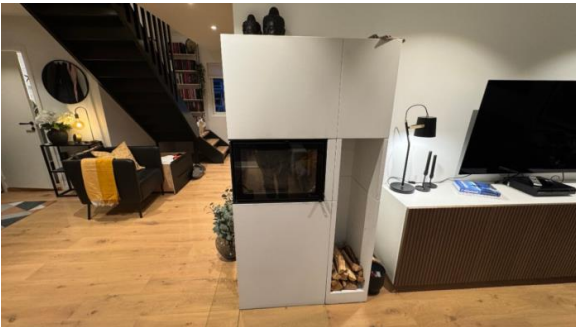
Kontroll av ildsted.

Ta kontakt med borettslaget for eventuelle utbedringer av felles pipeløp.

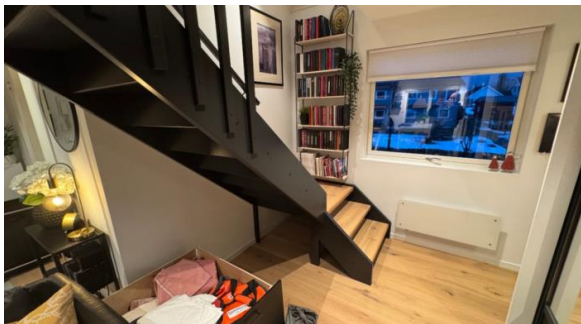
Nedre del av trappen mangler rekkverk.

- Rekkverk må monteres for å lukke avviket.

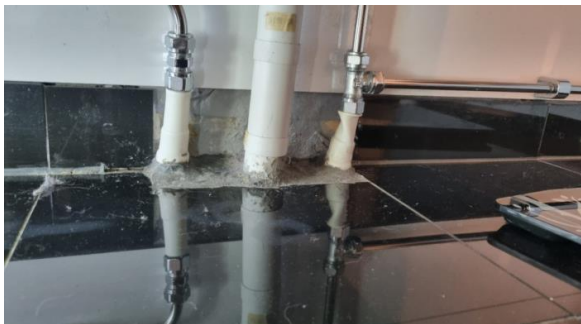
Levetiden på baderomsplater kan forkortes hvis ikke leggeanvisning er fulgt. Overvåk tilstanden.

Det bemerkes at baderomsplater ikke er lagt i henhold til leggeanvisning da bunnlist mangler.

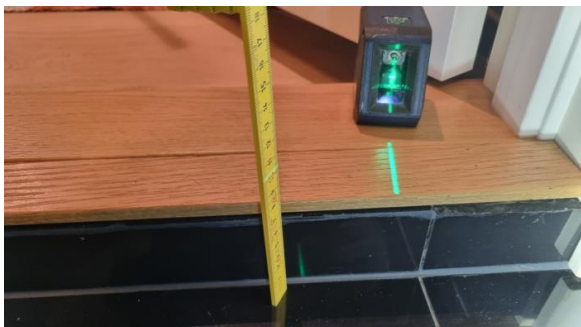
- Det er påvist avvik i fallforhold til sluk i forhold til krav i forskrift på byggetidspunktet.

Kontroll av fall.

For å få tilstandsgrad 0 eller 1 må gulvet bygges om for å få riktig fall mot sluk. Dette vil imidlertid sjelden være økonomisk rasjonelt som et enkeltstående tiltak. Ved en eventuell renovering bør man påse at badet bygges med riktig/tilfredsstillende fall mot sluk.

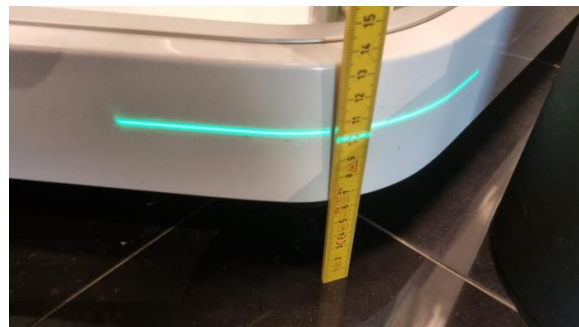
Gulvet er tilnærmet flatt.

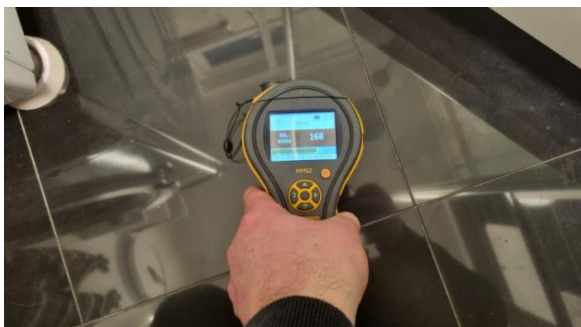
Det ble fuktmålt ved befaring, ingen unormale verdier ble registrert.

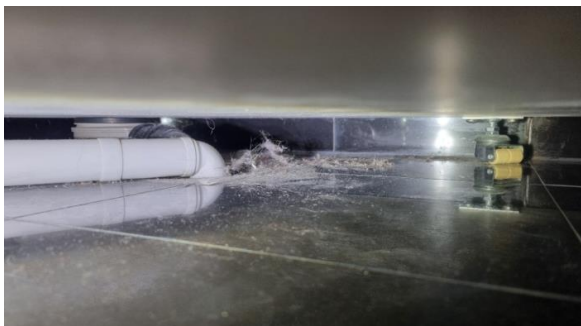
Sluk har begrenset mulighet for inspeksjon og rengjøring.

Det må utføres nærmere undersøkelser av sluk.

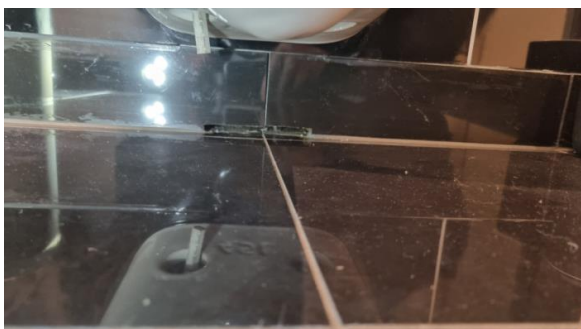
Drensåpning for synliggjøring av eventuelt lekkasjevann fra systerne.

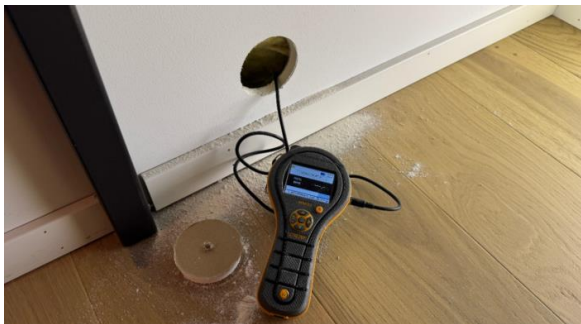
Hulltaking er foretatt uten å påvise unormale forhold.

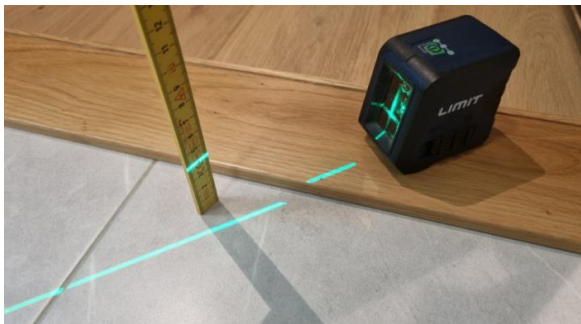
- Det er påvist avvik i fallforhold til sluk i forhold til krav i forskrift på byggetidspunktet.

Kontroll av fall til sluk.

For å få tilstandsgrad 0 eller 1 må gulvet bygges om for å få riktig fall mot sluk. Dette vil imidlertid sjelden være økonomisk rasjonelt som et enkeltstående tiltak. Ved en eventuell renovering bør man påse at badet bygges med riktig/tilfredsstillende fall mot sluk.

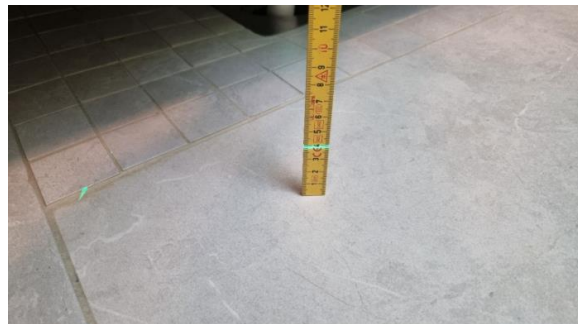
Gulvet er tilnærmet flatt.

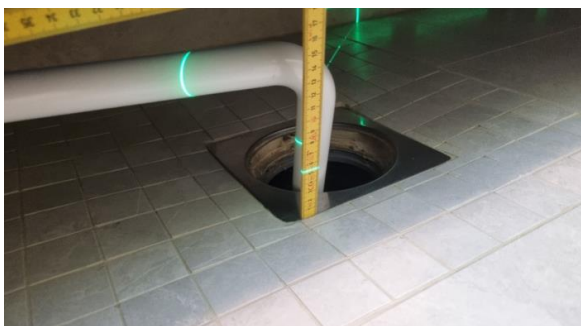
Det er lokalt fall rundt sluk.

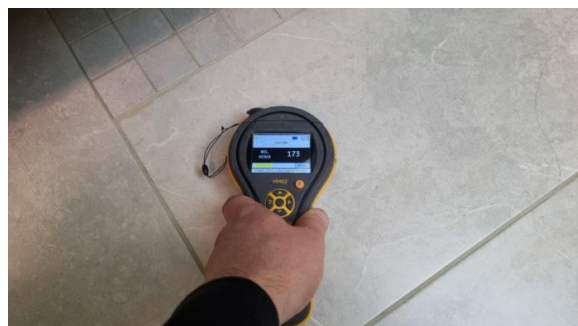
Det ble fuktmålt ved befarings, ingen unormale verdier ble registrert.

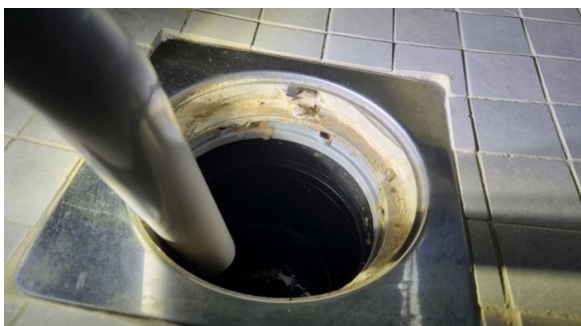
Det er plastsluk og synlig smøremembran.

Kontroll av sluk.

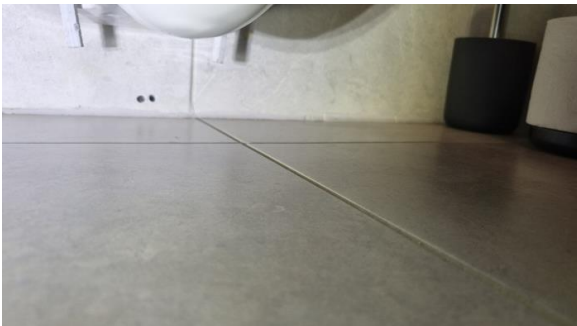
Drensåpning for synliggjøring av eventuelt lekkasjevann fra sisterner.

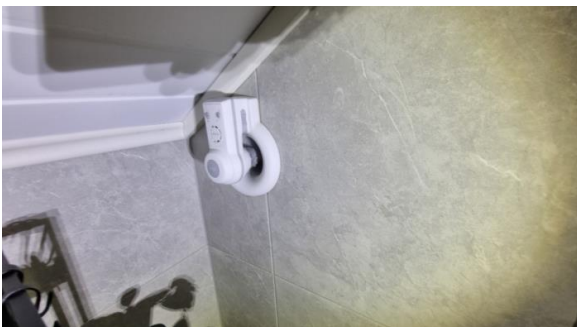
Baderommet har mekanisk avtrekk og naturlig ventilasjon via luftespalte under døren.

Avtrekksvifte.

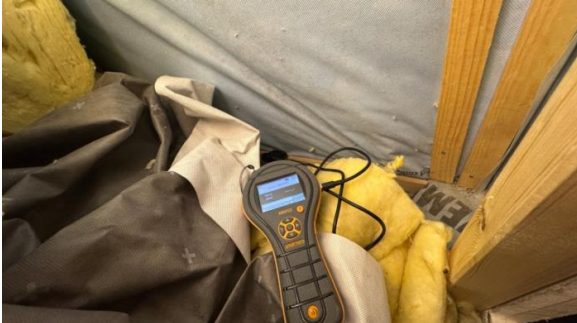
Hulltaking er foretatt uten å påvise unormale forhold.

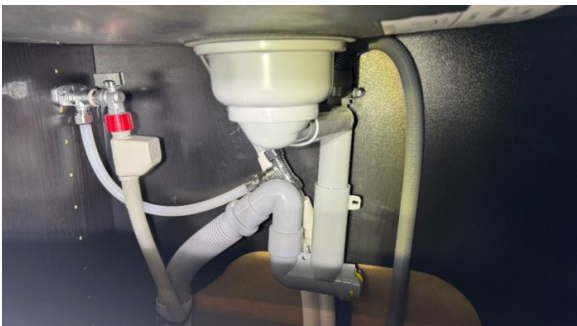
Kontroll av røropplegg.

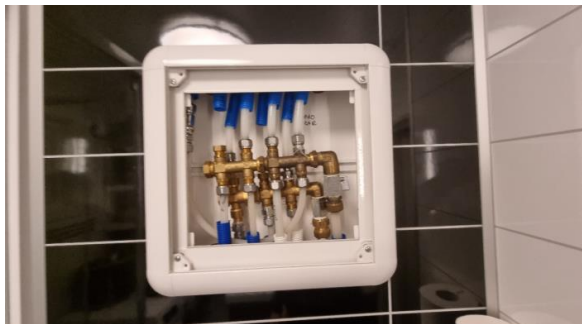
Kontroll av rørfordelerskap.

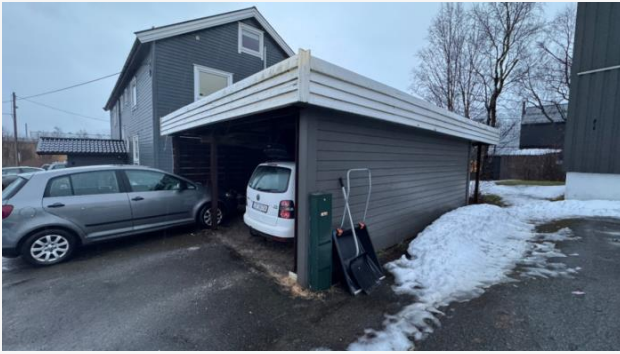
Carporten fremstår som noe mangelfullt vedlikeholdt.

Bygget er ikke tilstandsvurdert, men det er registrert lekkasje i taktekke.
