# Tilstandsrapport - NS 3600:2018

## Hesthagen 10C

4844 Arendal

**Rapport kode: 498293**

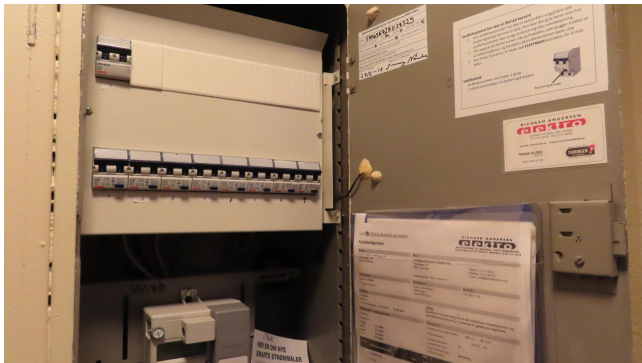
Sikringsskap montert i felles gang på vegg vest.  
Hovedsikring 40 ampere, 8 kurser.

Sikringsskap.

| NR | Sjekkpunkt | Svar | Kommentar |
|---|---|---|---|
| 12 | Foreta en vurdering basert på den visuelle kontrollen som er utført, anleggets alder, anleggets allmenne tilstand og fare for liv og helse. Bør det elektriske anlegget ha en utvidet el-kontroll? Dersom ja, noter det i rapporten. | Ja | Anbefaler en kontroll av EL. anlegget hvert 5 år. |
