Tilstandsrapport - NS 3600

Nye Stenklevvei 1F

4846 Arendal

Gnr: 24 Bnr: 331 Snr: 2

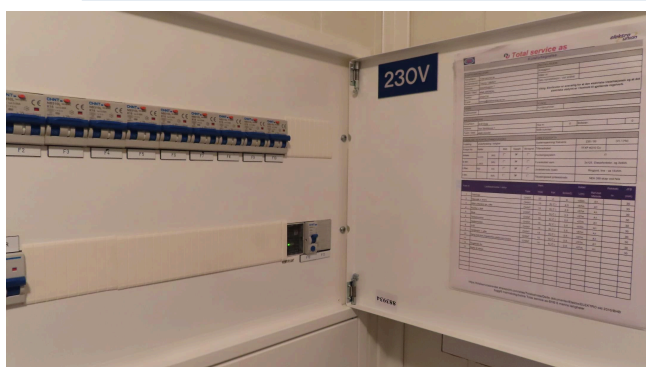
Sikringsskap montert i innvendig bod på vegg øst.
Hovedsikring 40 ampere, 10 kurser.

Sikringssskap.
