# Tilstandsrapport

📍 Sorgenfrigata 15B , 0365 OSLO

# gnr. 215, bnr. 330, snr. 6

Oppdragsnr.: 22030-26143

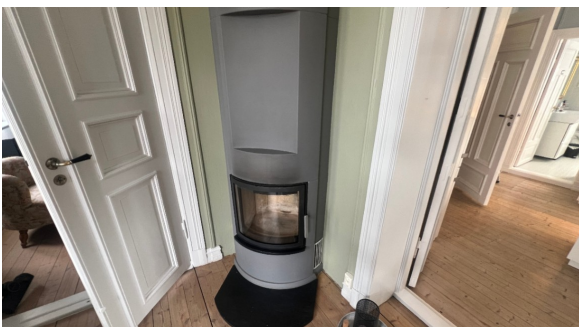
- Målt høydeforskjell på mellom 10 - 20 mm innenfor en lengde på 2 meter. Tilstandsgrad 2 gis med bakgrunn i standardens krav til godkjente måleavvik.

Det ble målt gulvavvik utover gjeldende standard på 11 mm over en lengde på 2 meter i gang.

Det ble målt gulvavvik utover gjeldende standard på 15 mm gjennom hele rommet i stuen,

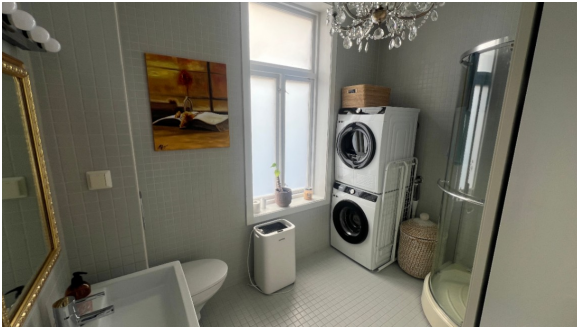
## 2. ETASJE > BAD

- 1) Det er påvist langsgående riss over dør.
- 2) Det er påvist slitte fuger/svertesopp i dusjsonen.

Riss over dør tyder på bevegelser eller spenninger i konstruksjonen. Forholdet er ofte av kosmetisk karakter, men kan utvikle seg videre dersom bevegelsene vedvarer.

Det anbefales å følge med på utviklingen. Mindre riss kan utbedres med overflatebehandling, mens videre sprekkutvikling bør vurderes nærmere.

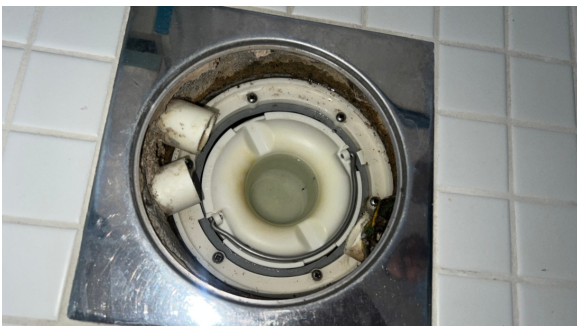
### TG 2 Sanitærutstyr og innredning

Underdimensjonert dreneringshull gir redusert evne til å lede bort lekkasjevann, noe som kan føre til oppsamling av fukt og økt risiko for fuktskader i konstruksjonen.

Det anbefales å utvide eller etablere tilstrekkelig dreneringsmulighet for å sikre bedre bortledning av eventuelt lekkasjevann

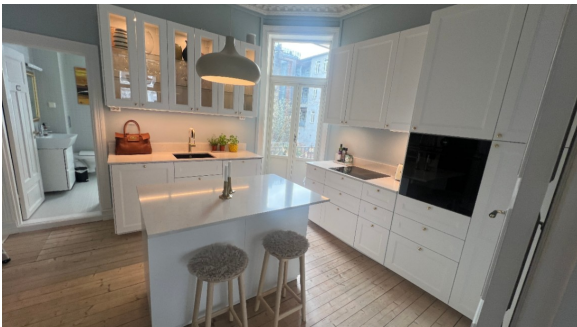
#### TG 2 Avtrekk

Ventilator med omluft (kullfilter) fjerner lukt og noe partikler, men leder ikke fukt og matos ut av boligen. Dette kan medføre at fukt og forurensninger blir værende i rommet, og over tid påvirke inneklime og overflater i kjøkkenområdet.

Det anbefales regelmessig vedlikehold og utskifting av kullfilter for å opprettholde funksjonen. Dersom man ønsker mer effektiv fjerning av fukt og matos, kan etablering av ventilator med avtrekk til det fri vurderes i forbindelse med oppgradering, i henhold til gjeldende TEK.
