# Tilstandsrapport

Fritidsbolig

Skarderudsætra 267, 2435 BRASKEREIDFOSS

Befaringsdato: 08.07.2025

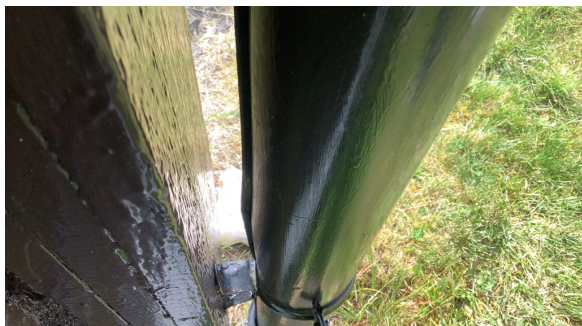
Det er påvist frostsprengt nedløpsrør.

Frostsprengt nedløpsrør.

Det er ikke krav om å ettermontere snøfangere for å tilfredsstille dagens krav, men det vil være naturlig å montere da takteking skiftes.  
Frostsprengt nedløpsrør bør skiftes ut da lekkasje vil føre til økt fuktbelastning på konstruksjoner, og årsaken til frostspreng bør utbedres. Dette kan være ved å spyle opp drensør.

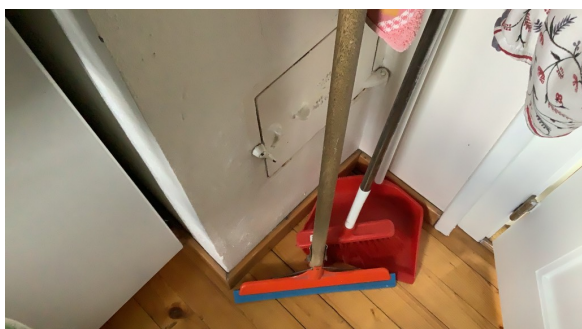
Det er ikke ildfast plate under sotluke.

- Tidspunkt for piperehabilitering nærmer seg.
- Det anbefales å montere ildfast plate under luker på pipe.

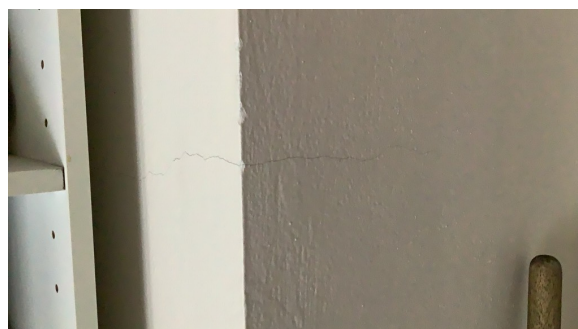
Det er riss i puss på pipe sannsynligvis grunnet setning.

Riss i pipe.

Riss bør utbedres ved vedlikehold.

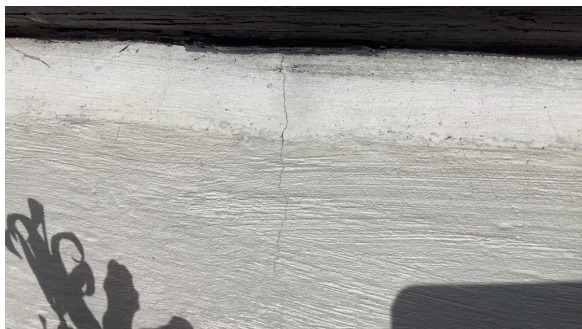
- Det er registrert skråriss som er symptom på setninger.

Eksempel på skråriss.

Utvendig forsegling av riss og sprekker for å forhindre frostspreng, og følg med på eventuell utvikling.

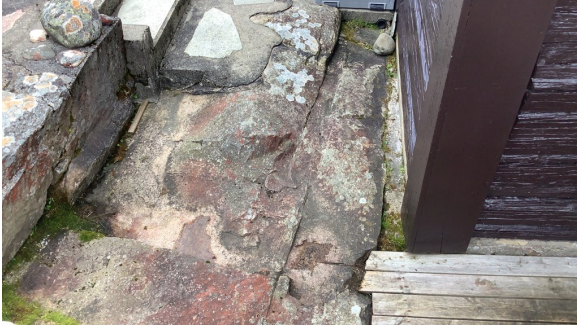
På grunn av fjell i dagen er det tilnærmet umulig å oppnå tilfredsstillende fall fra bygning.  
Tilfredsstillende fall ville vært minimum 1:50 i en avstand på minimum 3 meter fra fritidsboligen.

Det er tilnærmet umulig å oppnå tilfredsstillende fall fra bygning.
