# Tilstandsrapport

📍 Brettevilles gate 18 , 0481 OSLO

# gnr. 224, bnr. 91

Oppdragsnr.: 10887-25375

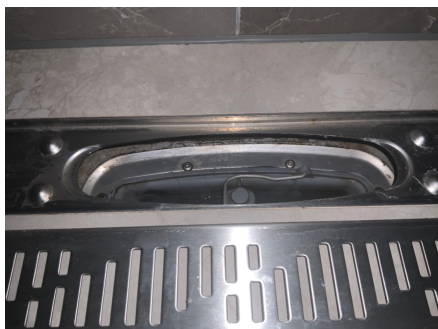
## 1. ETASJE > BAD

Veggmontert klosett. Eier opplyser at det er benyttet klosett og sisterner innebygd lekkasjesikring (poseløsning).

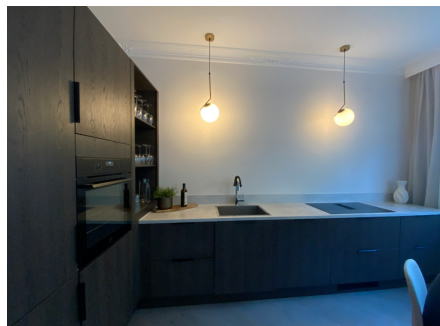
## 1. ETASJE > STUE/KJØKKEN

### TG 2 Avtrekk

Løsningen avviker fra opprinnelig utførelse og kan avvike fra dagens anbefalte ventilasjonsløsninger for kjøkken.

Avviket kan medføre redusert luftutskifting og økt risiko for lukt, fukt- og fettbelastning i rommet over tid.

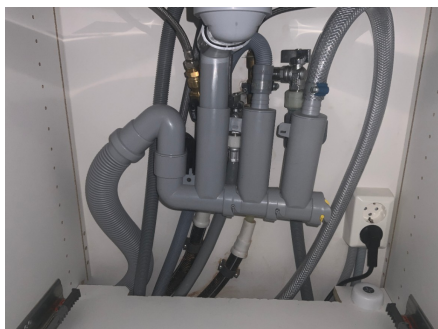
## TG 1 Avløpsrør

Interne og synlig avløpsrør i plast ført til felles rørføringer.
