# Kvalvåg 4 4105 JØRPELAND

## Tilstandsrapport Eierskifte

Boligtype: Fritidsbolig

Byggeår: 1965

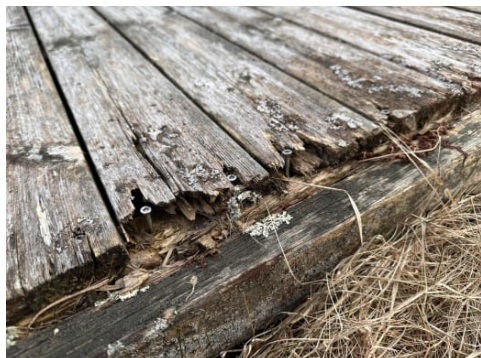
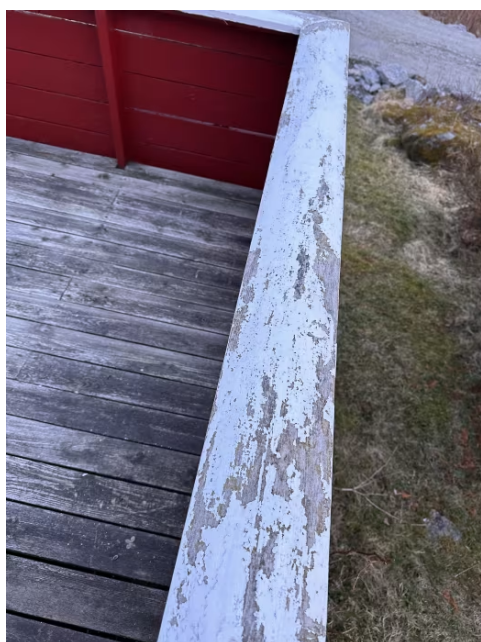
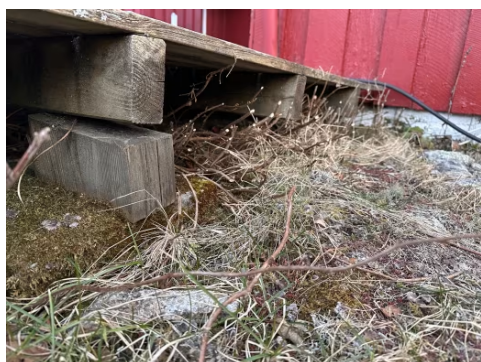
## 6.4 Balkong, terrasse, platting

TG-3

Det registreres stedvis skjevheter i konstruksjonen, søyler, fundament, slitte overflater og råteskader.

Rekkverket blir målt til lavest punkt 54 cm. og er lavere enn forskriftskravet på 100 cm.

Anbefaler å rette opp skjevheter, male slitte overflater, skifte råteskadet trevirke og etablere høyere rekkverk.

| Utbedringskostnader | 50 000 - 150 000 |

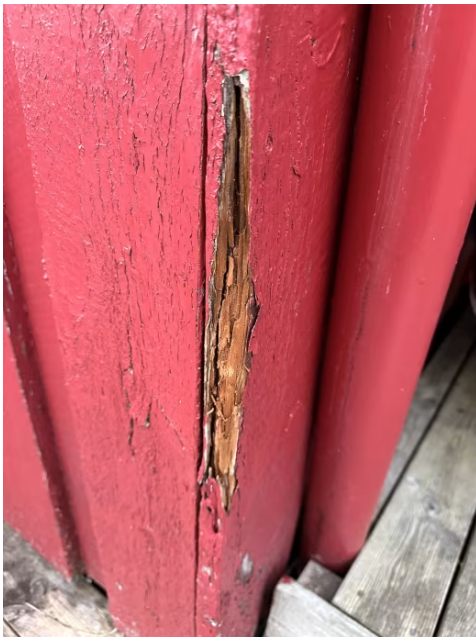
## 6.6 Yttervegger

**TG-3**

Det registreres råteskader i kledningen, vegger har synlig skjevhet / helling og det er ikke registrert bruk av musetetting mellom kledning og veggkonstruksjon.

Anbefaler å skifte kledning med råteskader, rette opp skjevheter, etablere musetetting mellom kledning og veggkonstruksjon. .

**50 000 - 150 000**

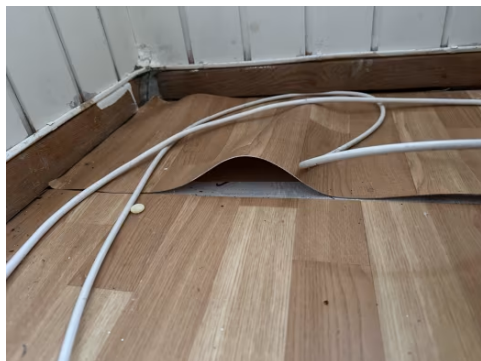
## 6.10 Etasjeskille og gulv på grunn

| <b>Oppsummering av etasjeskille og gulv på grunn</b> | <b>TG-3</b> |
| Med bruk av nivelleringslaser ble det registrert totalt avvik på 50mm. I stue, målt fra peis til kjøkken. i tillegg til lokale skjevheter. | |
| Det registreres også løst belegg. | |

| Det anbefales at det gjøres ytterligere undersøkelser for å avdekke årsak og skadeomfang som grunnlag for et mer detaljert og riktig kostnadsoverslag. | |
| <b>Utbedringskostnader</b> | <b>50 000 - 150 000</b> |
