# Tilstandsrapport

📍 Sverres vei 7, 1473 LØRENSKOG

Befaringsdato: 18.03.2025

Rapportdato: 20.03.2025

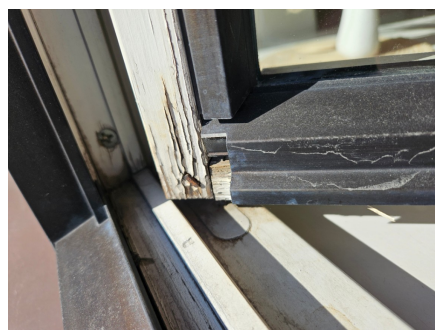
- Karmene i vinduer er slitte og det er sprekker i trevirket.

Oppsprukket treverk.

- Det må påregnes noe vedlikehold og at enkelte vinduer må skiftes ut.

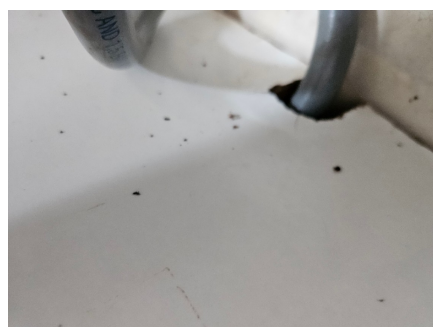
Noe svelling og merker etter fuktskader i benkeplate. Liten fuktskade i bunnplate under kjøkkenkum.

Fuktskadet bunnplate i benkeskap under vask.
