# Tilstandsrapport

📍 Hemmestveitbakken 7, 4021  
STAVANGER

# gnr. 25, bnr. 74

Befaringsdato: 18.02.2026

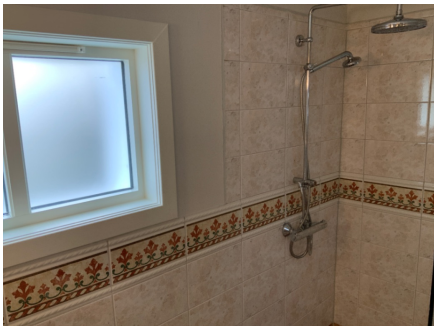
#### 📌 TG 2 Overflater Gulv

- Det er påvist avvik i fallforhold til sluk i forhold til krav i forskrift på byggetidspunktet.

- Til tross for avviket i fall/høydeforskjell til sluk, vil gulvet fortsatt kunne lede vann mot sluket, men med redusert effektivitet. Dette kan potensielt øke risikoen for vannansamling i enkelte områder av badet.

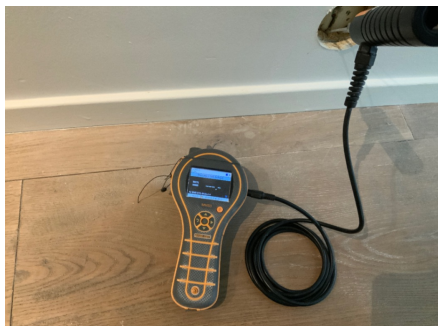
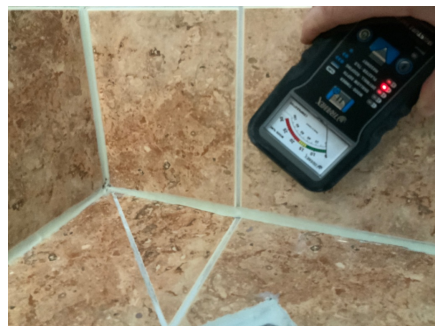
### TG 3 Generell

Materialer som er brukt på våtrommet som f.eks membran, fliselim, vinylbelegg osv ansees å ha en svært redusert levetid, og derfor også påfølgende fare for utettheter og lekkasjer. Tg 3 settes av den grunn som en følge av alder, men også grunnet faren for følgeskader ved en evt lekkasje.

- Manglende oppgradering av våtrommet medfører høy risiko for at konstruksjonene ikke vil tåle vanlig bruk av vann eller lekkasjer. Dette kan føre til fuktskader på tilstøtende konstruksjoner.
