# Tilstandsrapport

Halvpart av tomannsbolig

Fiskekroken 12 B, 2821 GJØVIK

Befaringsdato: 07.05.2025

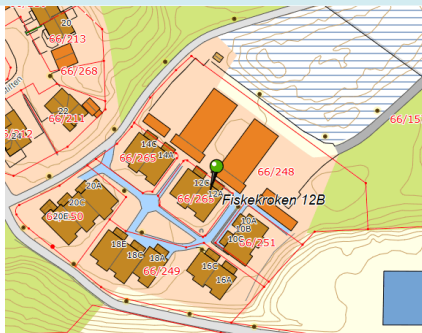
Opplyst på befaringsdagen. Bildet viser situasjonskart av eiendommen på befaringen.

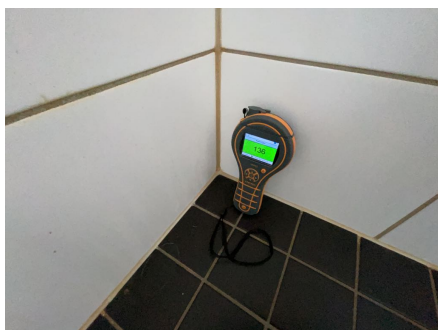
#### Vurdering av avvik:

- Det er avvik:

Slitte/misfargede fuger er registrert. Rommet har mer enn halvparten av forventet brukstid oppnådd. Rommet må brukes med forsiktighet og det må følges med på konstruksjonene da risikoen for skader er stor. Slitte/misfargede fuger er registrert.

- Tiltak:

Det er ikke registrert avvik utover elde og normal bruksslitasje. Siden våtrommet fungerer i dag er det ikke behov for strakstiltak. Men ut fra alder kan plutselig skader oppstå, det anbefales å følge med og bruke rommet med forsiktighet. Oppgraderinger bør etter hvert påregnes. Rommet kan ha mange bruksår igjen, dette avhenger av bruken.

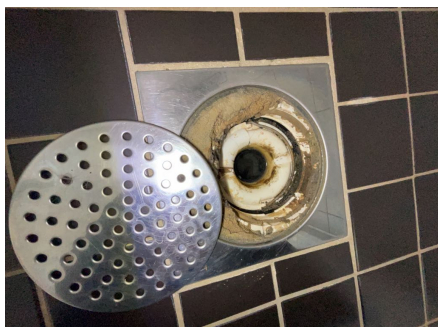
## 2. ETASJE > BAD

#### Vurdering av avvik:

- Det er avvik:

Rommet har mer enn halvparten av forventet brukstid oppnådd. Rommet må brukes med forsiktighet og det må følges med på konstruksjonene da risikoen for skader er stor.

Rommet fungerer med dagens tilstand. Det er ikke behov for utbedringstiltak siden våtrommet fungerer i dag, men ut ifra alder kan skader plutselig oppstå på eldre våtrom.

- Overvåk tilstanden jevnlig. For å få tilstandsgrad 0 eller 1 må tettesjiktet skiftes ut, men tidspunktet for når dette er nødvendig er vanskelig å si noe om. Ved renovering, påse at alle forhold med tettesjiktet, våtsone, sluk, røranlegg mv. dokumenteres.
