Bjørnevegen 1 2406 ELVERUM

Tilstandsrapport Eierskifte

Boligtype: Enebolig

Byggeår: 1966

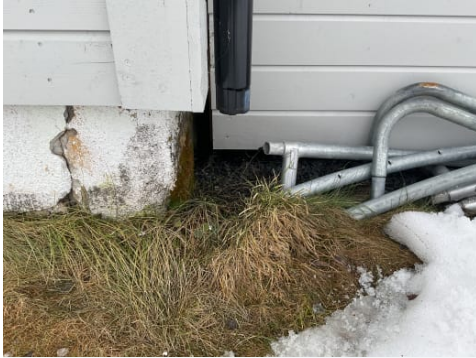
Nedløp uten utkast.

Taknedløp bør etableres med utkast sammen med godt fall på terreng, eller ført i et lukket avløpsanlegg, slik at takvannet kontrollert blir ført bort fra bygningen.

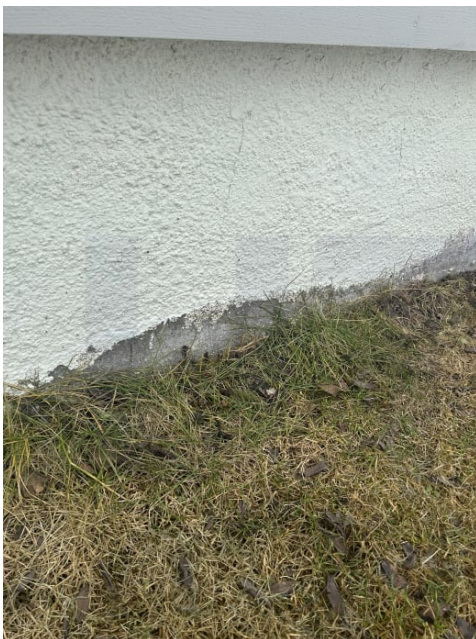
Manglende fuksikring

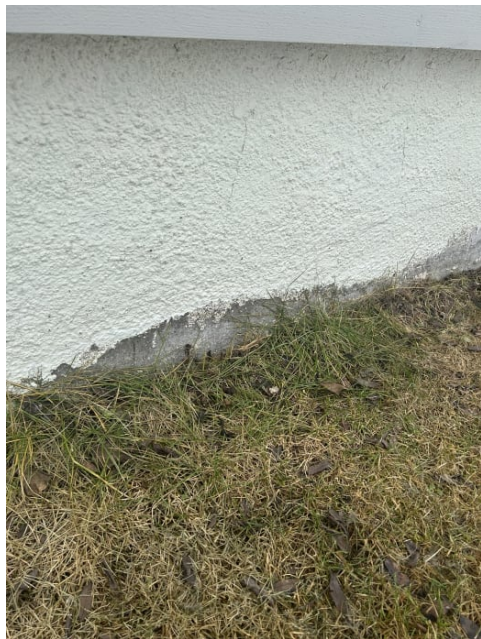
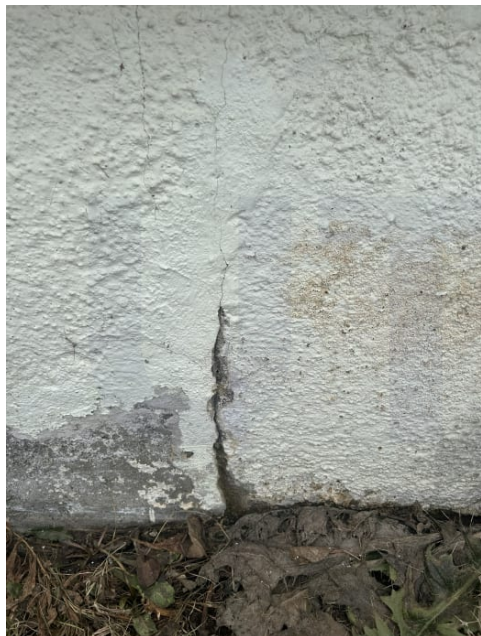
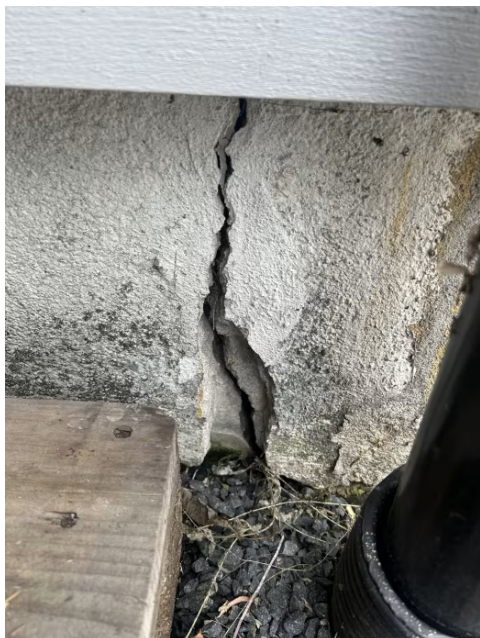
Sprekker i grunnmur.

Det registreres riss/ sprekker i grunnmuren.

Det er ukjent om sprekken er gjennomgående.

Det anbefales å foreta en gjenpussing av sprekker i grunnmur, slik at forholdet kan observeres over tid, med tanke på om dette er under utvikling eller er stabilt.

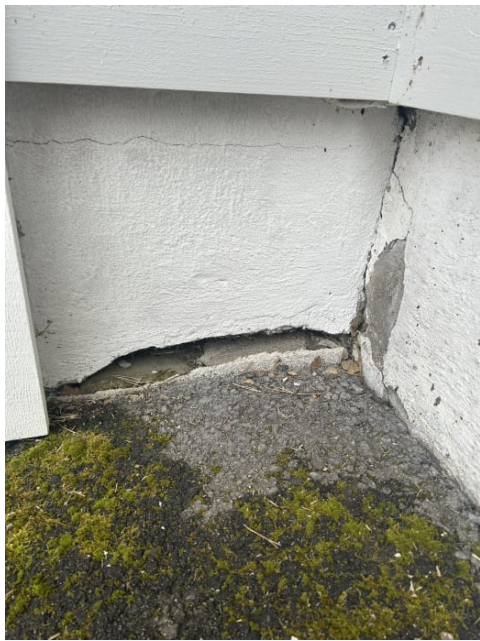
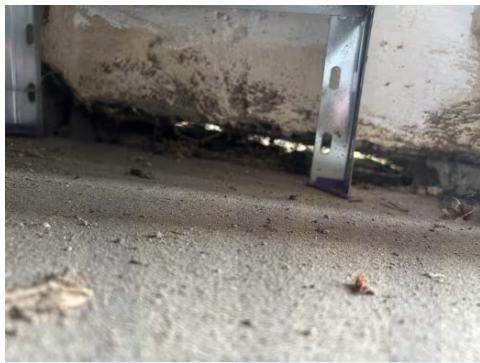
Ringmuren på inntilbygget garasje har store sprekker og har ikke kontakt med underlaget enkelte steder.

Manglende grunnmur på garasje.

Ringmuren på garasjen bør utbedres.

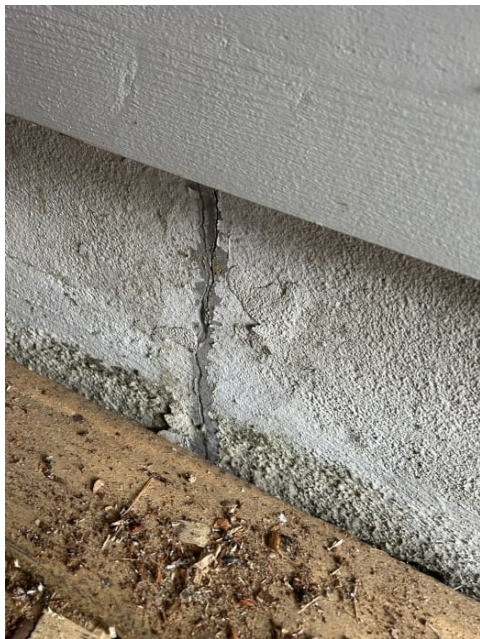
Sprekker i grunnmur på garasjen.

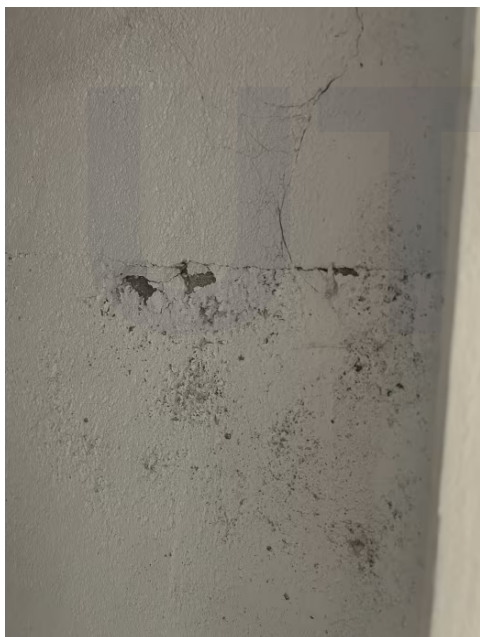
Salt/kalk utslag på grunnmur i kjeller.

Det registreres mineralutslag (salt/kalkutsalg) i overflater som er et symptom på fuktvandring gjennom grunnmur.

Det påviste fuktnivå gir grunn til å overvåke konstruksjonen for å se utvikling over tid, og eventuelt foreta tiltak for å unngå fuktskader.

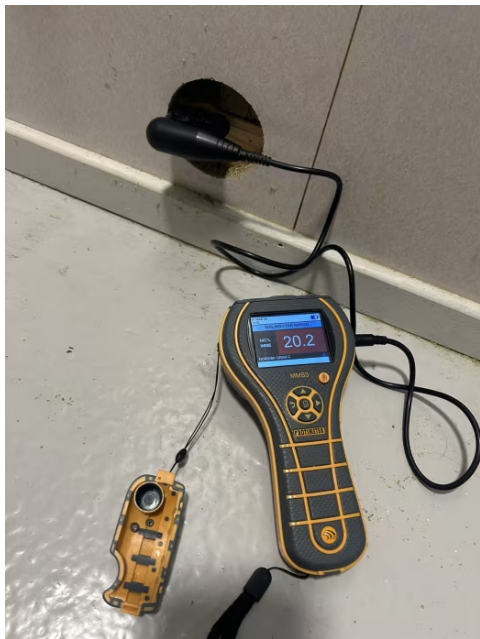
Ved fuktmåling i treverk i forbindelse med hulltaking, måles et fuktinnhold som er over faregrensen for utvikling av skader.

Fuktmåling i påforet vegg.

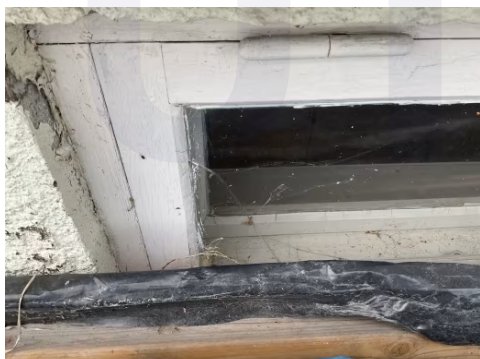
Sprekk i vindu.

Skade i vindu må utbedres.

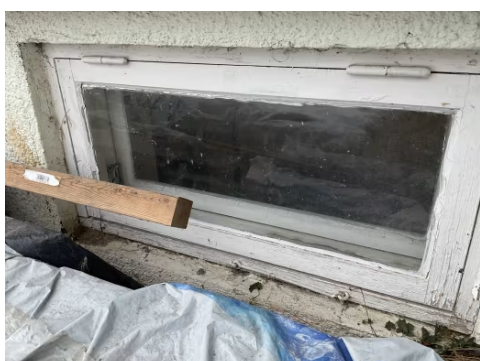
Værslitt vindu.

Overflatebehandlinger må påregnes.

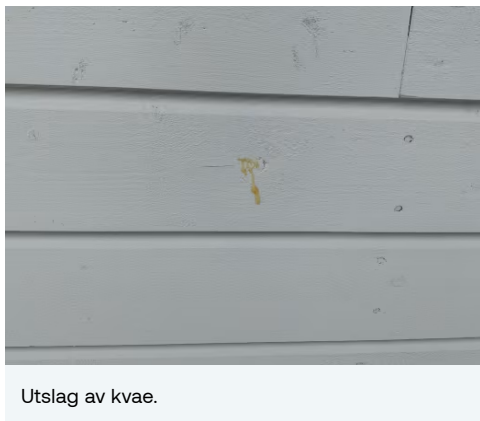
Utslag av kvae.

Enkelte sprekker i panel og noe utslag av kvae i kvister.

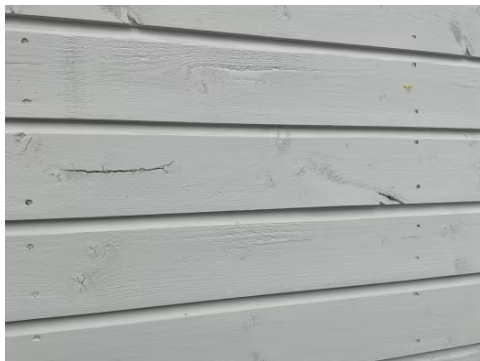
Sprekker i panel.

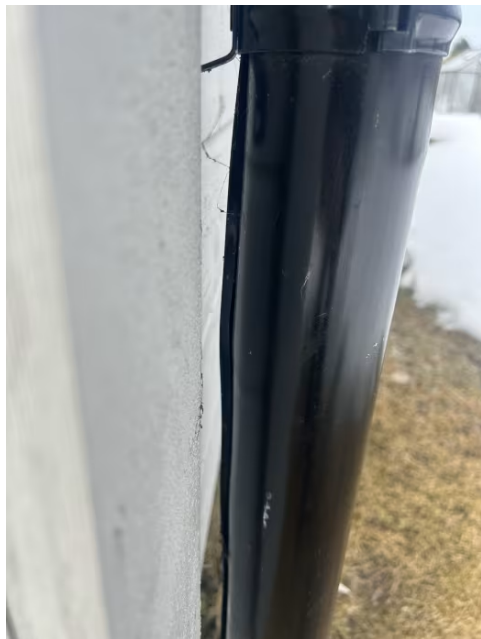
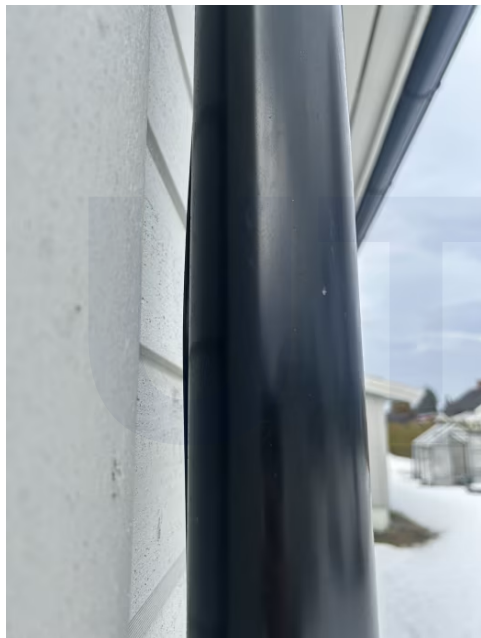
Det ble registrert buling/skade i nedløpsrør som er et symptom på frostspreng.

Frostspreng i nedløp.

Utbedring av skader må påregnes.

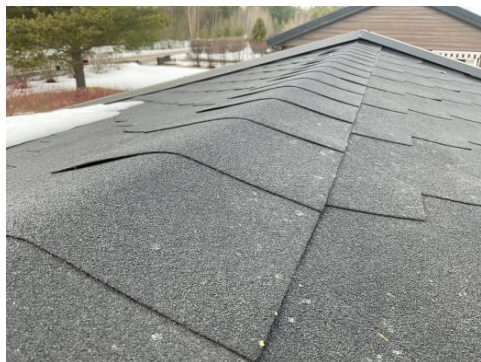
Svank i tak over garasjen.

Ytterligere undersøkelser av takkonstruksjonen anbefales med bakgrunn i påviste skjevheter.

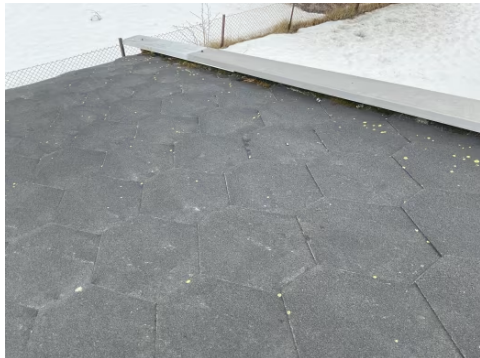
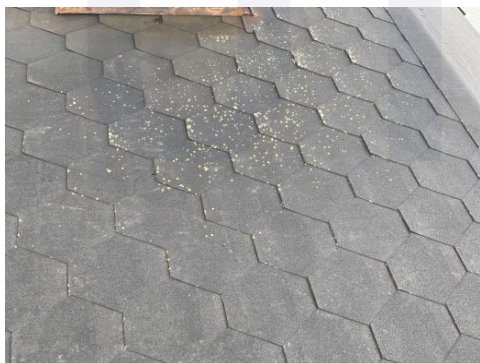
Det registreres stedvis noe mose på taket som anbefales fjernet som et vedlikeholdstiltak.

Mose.

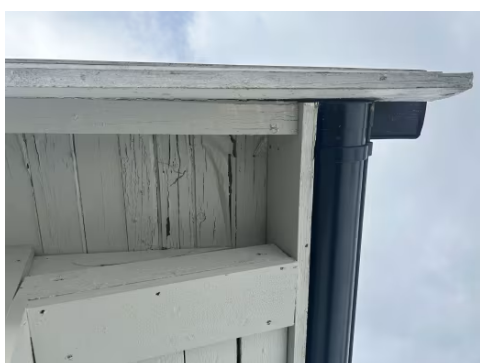
Lekkasje i tak.

Det registreres fuktskade i undertak på utsikk.

Fuktskade må utbedres.

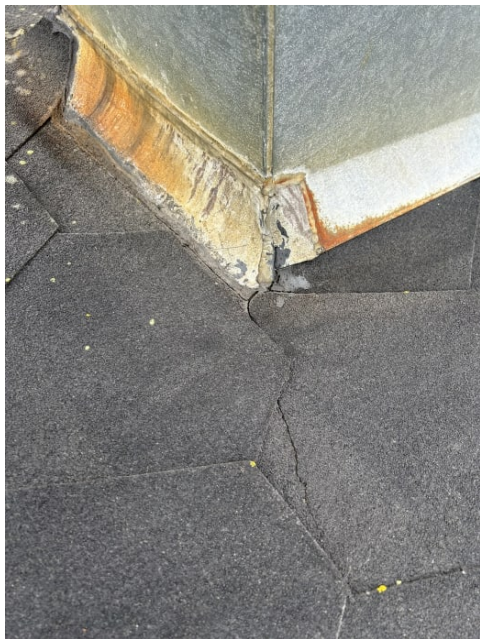
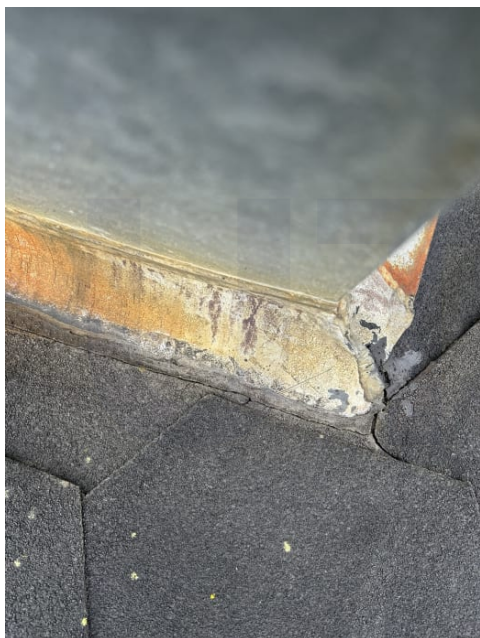
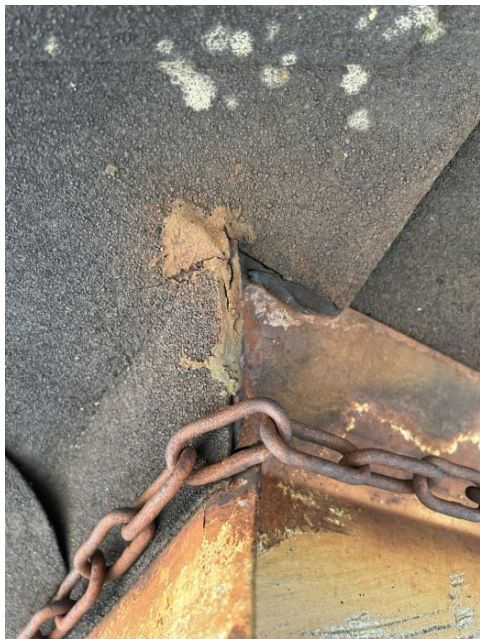
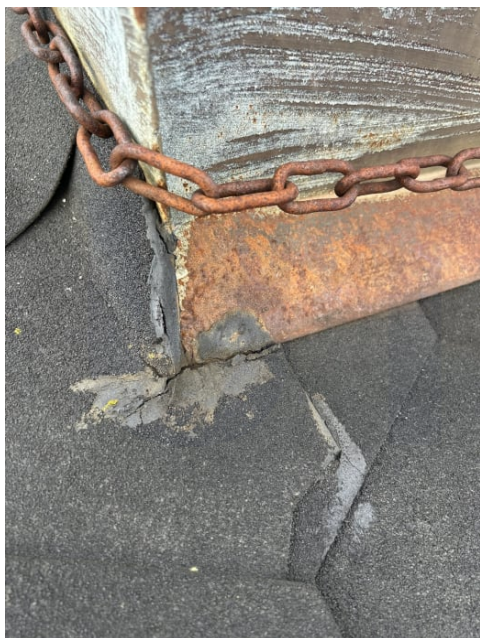
Det er observert rustdannelse på beslag.

Det er påvist avvik ved beslagsløsninger.

Skade på beslag og shingel rundt pipe.

Utbedring/utskifting av beslagsløsninger anbefales for å unngå lekkasjer og skader.

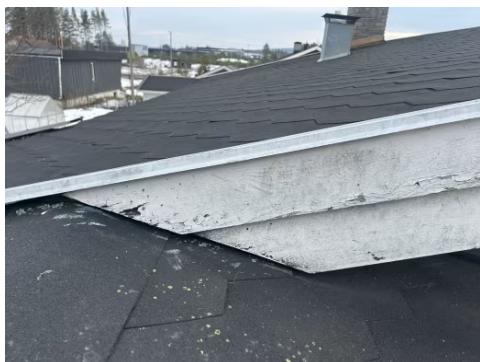
Vindski går helt ned til shingel og har råteskader.

Vindskie går ned til shingel.

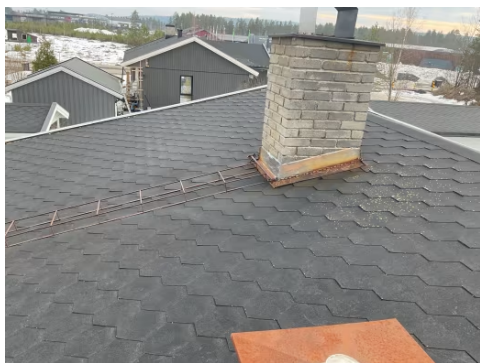
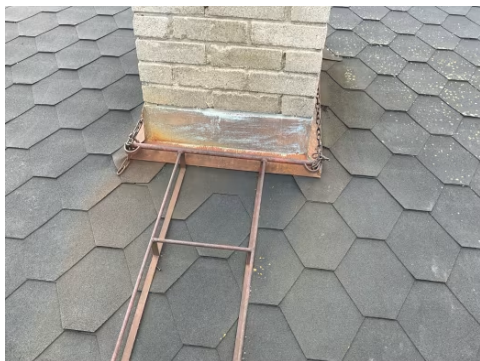
Takstigen er en stige festet med kjetting rundt pipe, uten forankring ned i konstruksjonen og er ikke en godkjent løsning. Takstige må være innfestet i konstruksjonen.

Takstige.

Forskriftsmessig adkomst for feier må etableres.

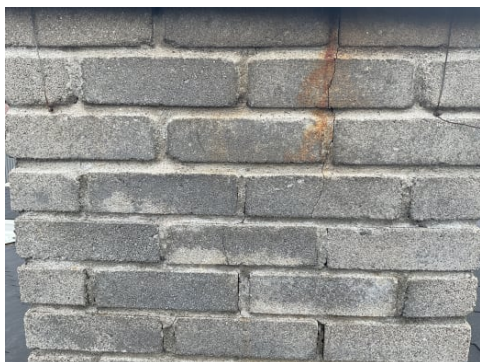
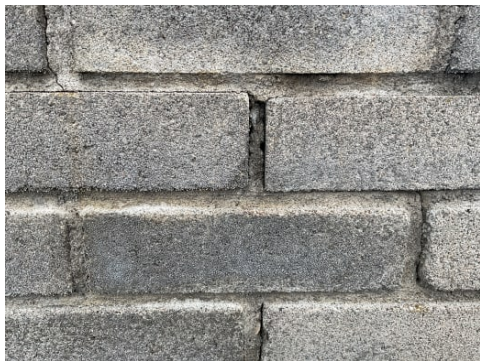
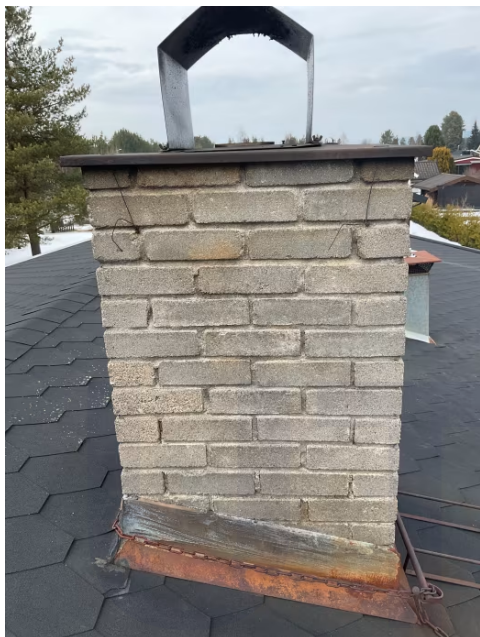
Forvitrete fuger og sprekker i tegl.

Det er rust i beslag rundt pipa.

Pipebeslag er skadet.

Utbedring av pipe med beslag over tak anbefales.

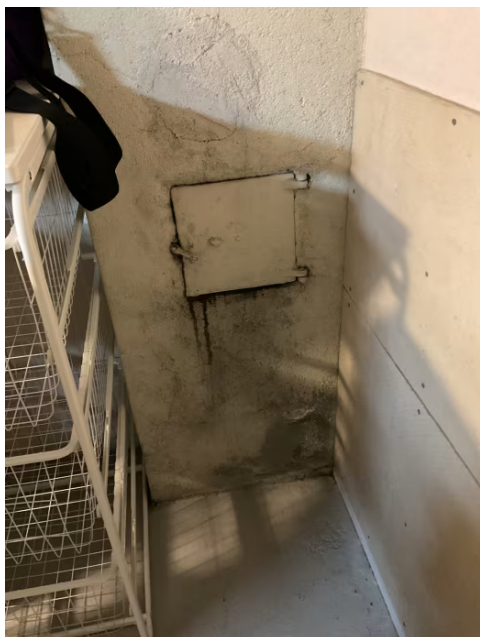
Rennermerker etter sot fra sotluke.

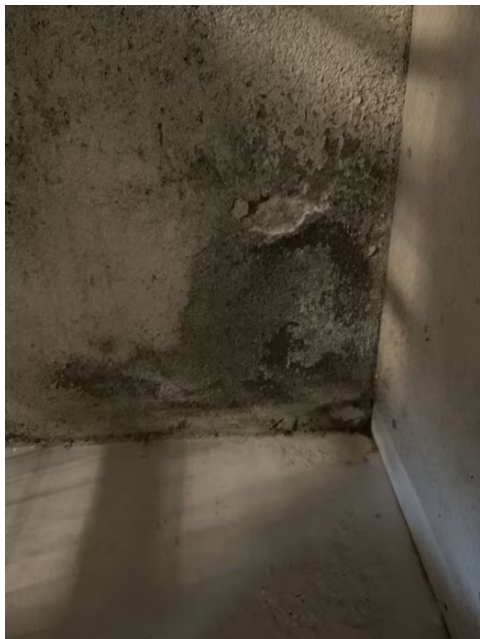
Salt/kalkutslag på pipe i kjeller.

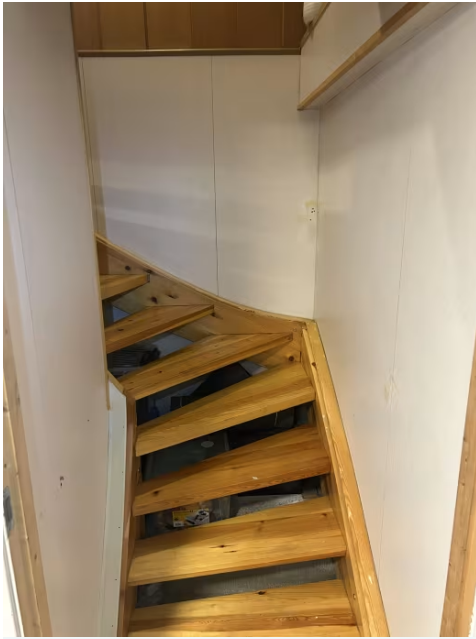
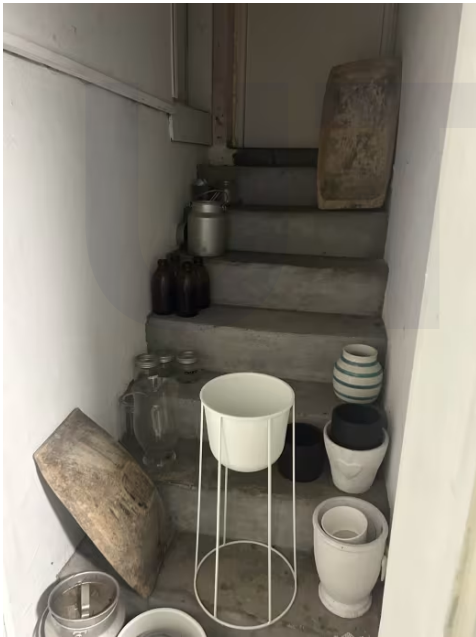
Det er ikke etablert rekkverk i tre trappen.
Betongtrapp manglende håndløper på begge sider.

Etablering av rekkverk og håndløper anbefales for bedre sikkerhet.

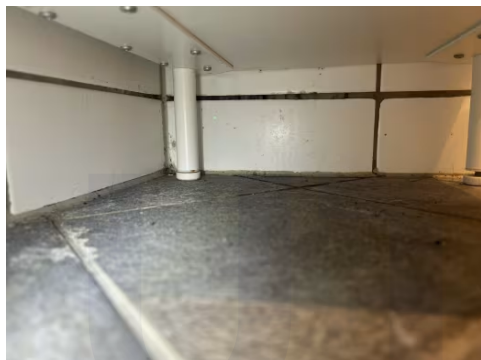
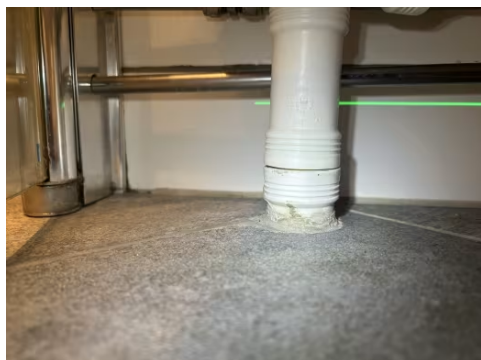
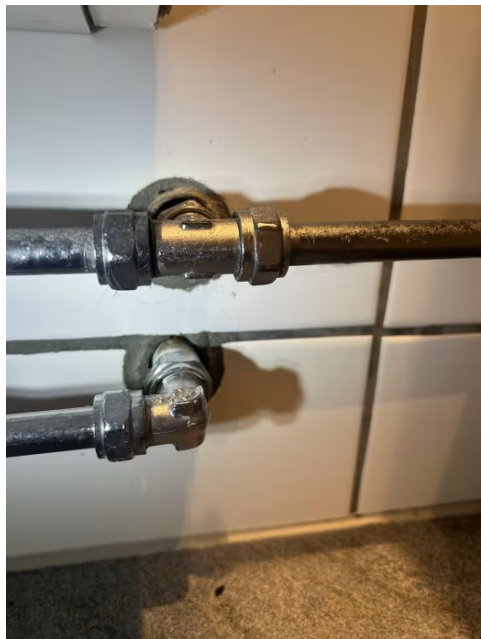
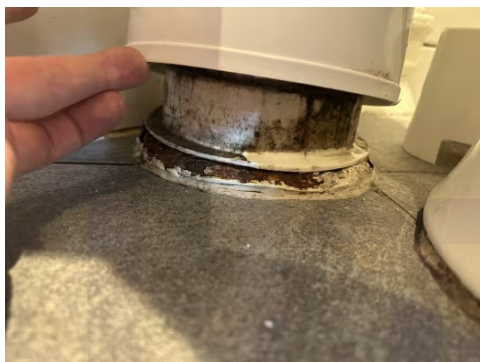
Manglende tettesjikt på rørgjennomføring.

Membran / tettesjikt bør være avsluttet minimum 25 mm over gulvoverflate rundt rørføring. Dette er ikke etablert og gulvet kan være utsatt for lekkasjer.

Løsningen/utførelsen rundt rørgjennomføringer gir fare for fukt inn i konstruksjoner. Lokal utbedring må vurderes.

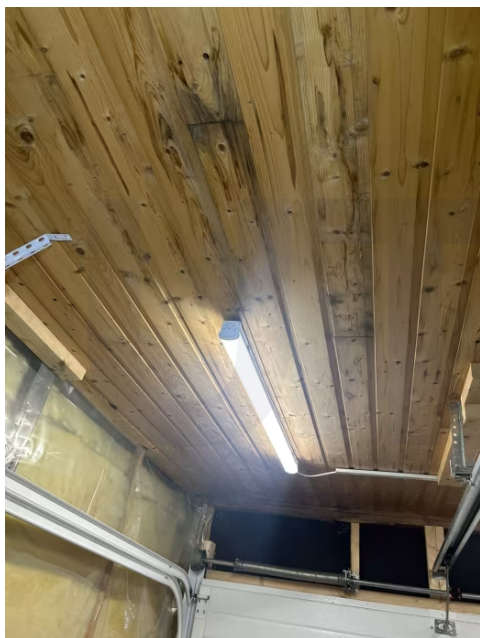
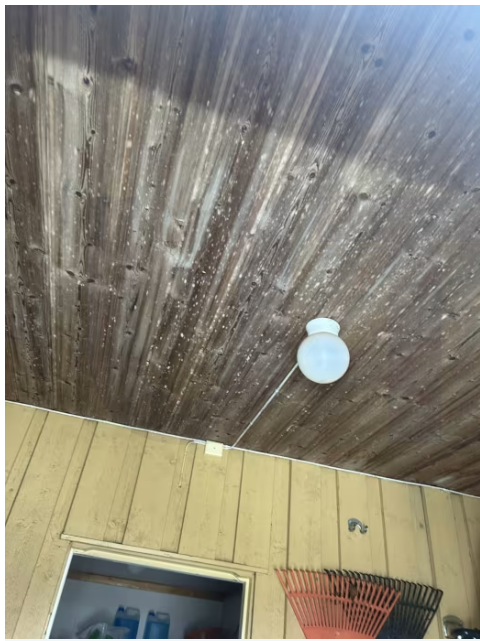
Sverte/muggsopp i taket.

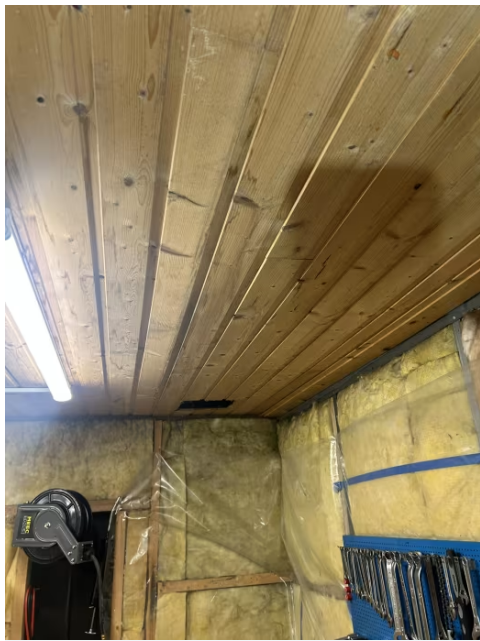
Garasjen med tilhørende boder er av ymse kvalitet.
Garasjen er isolert, men mangler kledning.
Betonggulvet har sprekker.
Det har vært lekkasje i taket. Undertak og shingel er byttete etter dette.
Gulv og fundamentering av boder er ukjent.
Svertesopp i tak på garasje og boder.
Skjært hull i tak på garasje for å lokalisere vannskade.

Hull i tak.
