Tilstandsrapport

Enebolig

Grønnerud-Hesbølvegen 335, 2230
SKOTTERUD

Rapportdato: 14.03.2025

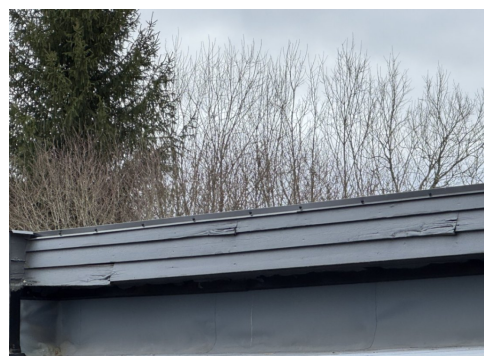
- Det er ingen eller liten lufting i nedre kant av kledning mot grunnmur.
- Det er påvist omfattende skade i fasade.
- Det er påvist spredte råteskader i bordkledningen.
- Det er store sprekkdannelser i forblending/utvendig puss.
- Konstruksjonene har omfattende skjevheter.

Råteskadet kledning/"vindskier" på tilbygget stuetak.

- Råteskadet trekledning må skiftes ut.
- De påviste skader må utbedres.
- Det bør foretas tiltak for å bedre lufting av kledningen.

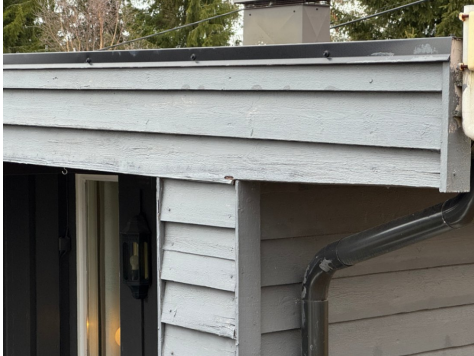
Råteskadet kledning vindskier og panel.

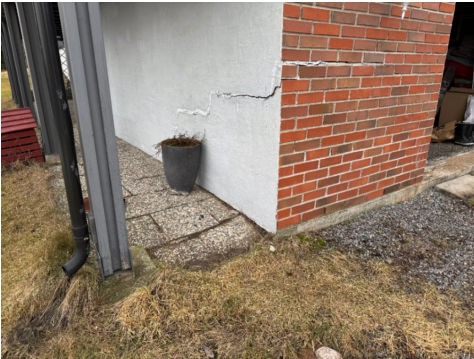
Løs teglsteinfasade og sprekker i murverk pga. setningskader.

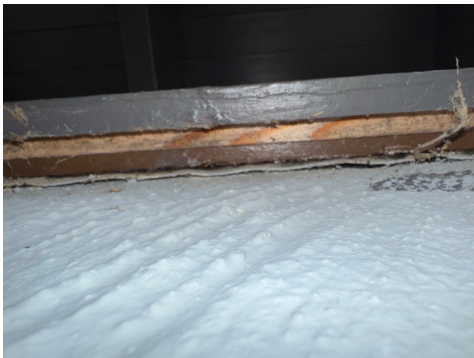
Dårlig/ingen luftespalte bak utvendig kledning

Dårlig lufting hindrer fukt i å tørke ut. Ved bytte av kledning er etablering av god lufting viktig for å redusere risiko for fukt- og råteskader.

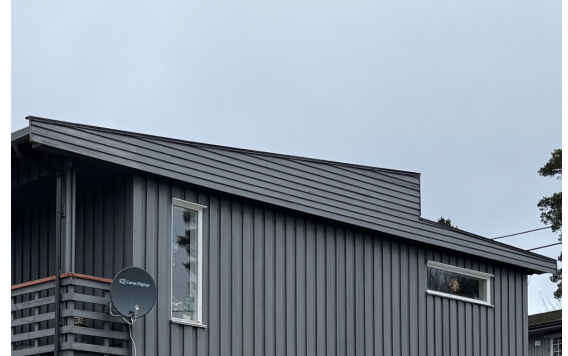
- Hele takkonstruksjonen er gjenbygget. Det er ingen mulighet til vurdering utover alder og observasjoner fra underliggende etg.
- Synlig "pløser" i innvendig himling i gang, men dette kommer sannyneligvis fra før nytt taktekke ble lagt. Ingen påviste unormale fuktverdier på befæringsdato.

Gjenbygget takkonstruksjon

- Det må gjennomføres ytterligere undersøkelser.
- Innhent dokumentasjon, om mulig.

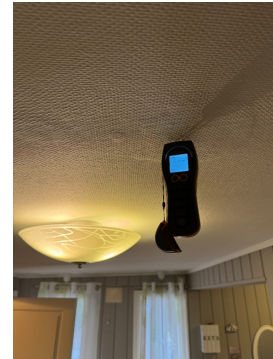
Gammel pløse i innvendig himling.

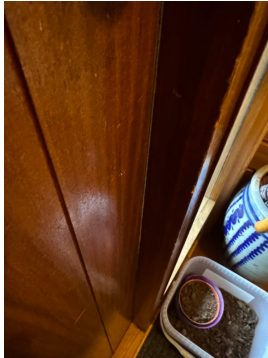
Dørblad tetter dårlig mot karm.

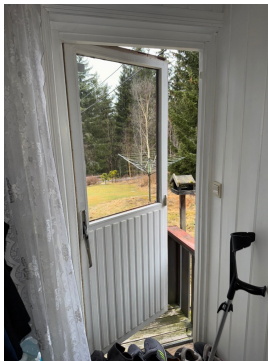
Dører er fra 1968 og generelt modne for utskiftning.

Eldre balkongdør soverom.

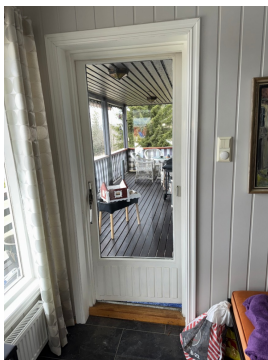
Eldre balkongdør stue

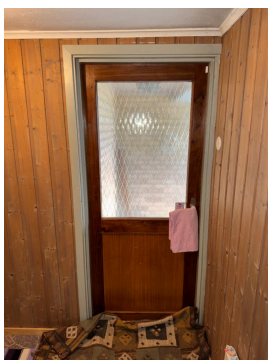
Eldre utgangsdør i u-etg

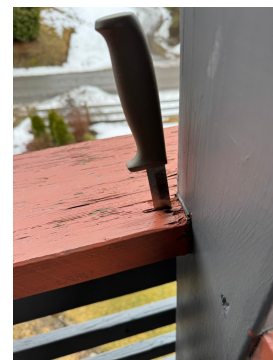
Rekkverk/håndlist har råteskader ved søyle mot sør.
Skjevheter i konstruksjoner grunnet setningskader.

Råte i håndlist

- Råteskadet trekledning må skiftes ut.
- Det er ikke krav om utbedring av rekkverkshøyde opp til dagens forskriftskrav.
- Lokal utbedring må utføres.
- Andre tiltak:
- Det er ikke krav om utbedring av åpninger i rekkverk til dagens forskriftskrav.

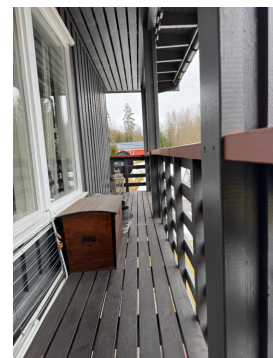
Skjevheter i konstruksjoner

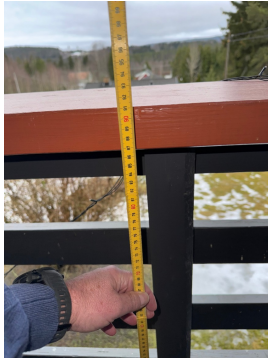
Stor åpninger og noe lavt rekkverk iht. dagens forskrifter

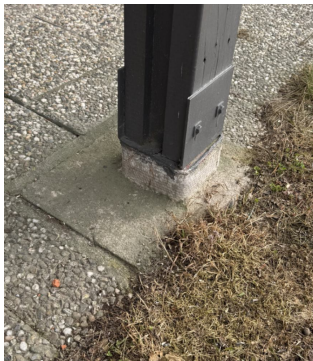
Fundamenter med antatt asbestholdige kanaler benyttet som forskaling.

Unngå å rive eller håndtere uidentifiserte mulig asbestholdige materialer selv. Kontakt en fagperson for prøvetaking og eventuell sanering om nødvendig

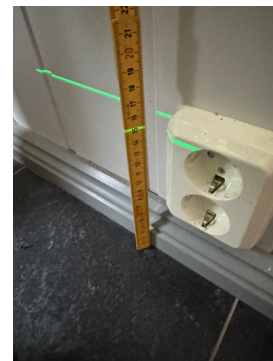
- Målt høydeforskjell på over 20 mm innenfor en lengde på 2 meter. Tilstandsgrad 3 gis med bakgrunn i standardens krav til godkjente måleavvik.

- Målt høydeforskjell på over 30 mm gjennom hele rommet. Tilstandsgrad 3 gis med bakgrunn i standardens krav til godkjente måleavvik.

Årsak til til de store skjevhetene henger sammen med setningskader i underliggende etasje, punktet må sees i sammenheng med `Grunnmur og fundamenter`

Stuehjørne mot sør-vest (15,2cm)

- endring/utbedring av setningskader, fundamenter og grunnmur.
- dimensjonering og forsterkning av ny vekt på eksisterende etasjeskiller.
- bytte av overflater
- endringer knyttet til løfting av dører og åpninger etc.

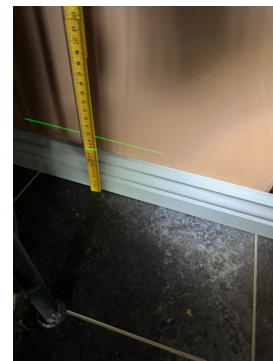
Stuehjørne mot nord-øst (cm)

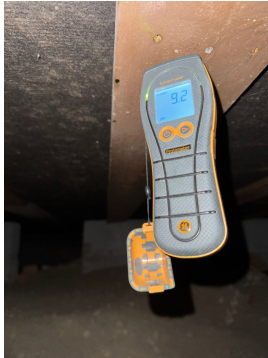
Ingen unormale fuktverdier påvist ved kontrollerte områder.

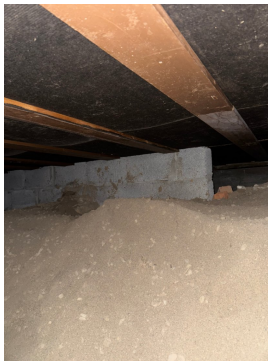
Krypkjeller med svært lav "takhøyde" under deler av arealet

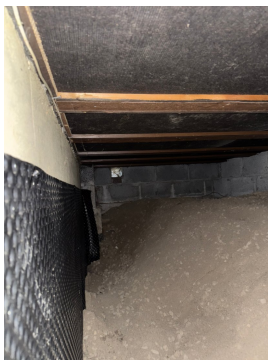
Ventiler i ringmur

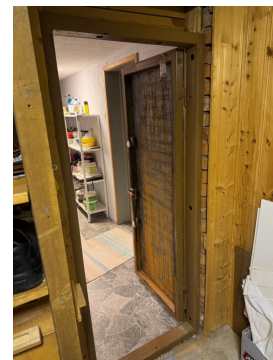
Plassbygget ståldør med gjenstående utforing/belistning

- Enkelte dører må justeres.

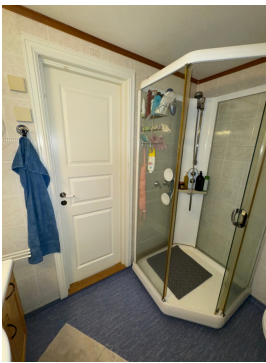
Dør i dusjens våtsone

Fortsatt bruk av tett dusjkabinett anbefales. Dette fjerner ikke avviket, men forhindrer store deler av fuktbelastningen overflater og dør i våtsonen vil kunne få ved åpent dusjhjørne.

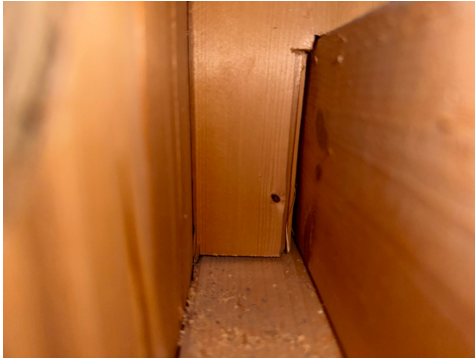
Bilde av svill/innside vegg

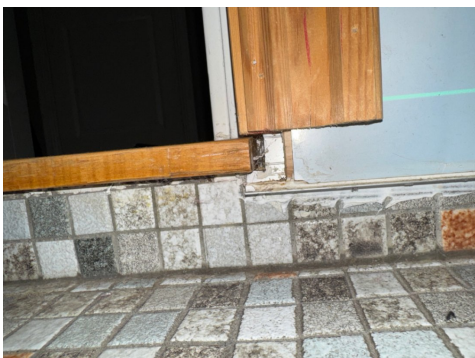
Dør og utett våtsone

- Våtrommet må totalrenoveres. Alle forhold med tettesjikt, våtsone, sluk m.m. må dokumenteres.

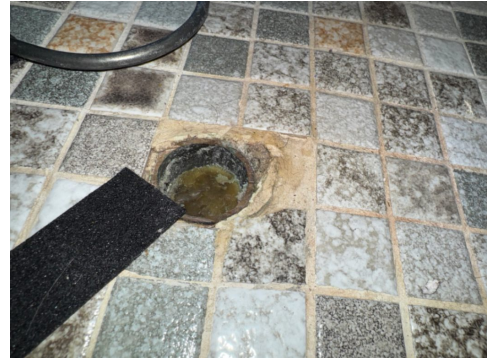
Utett rørgjennomføring i gulv (gammelt avløp fra badekar)

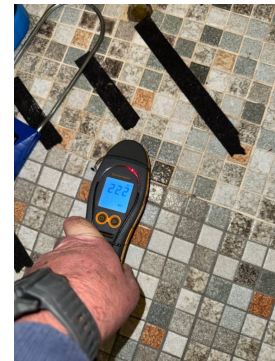
Fukt under flis

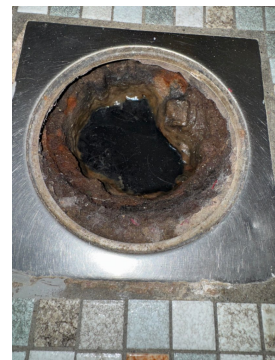
Gammelt sluk

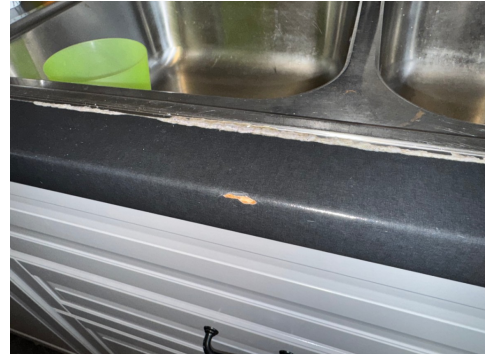
Skade i benkeplate

Benkeplaten fungerer med avviket, men som over tid vil være utsatt for svelling da fuktsikker overflate er brutt. Lokal utbedring evt. utskiftning bør påregnes.

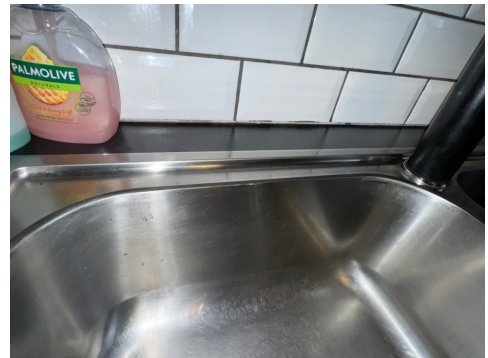
Manglende silikongfuger

Etablere silikongfuge mellom benkeplate og veggfliser for å hindre fuktinnregning.

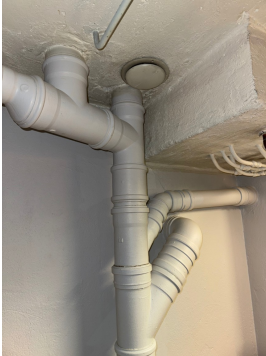
Toalettrommet har kun naturlig ventilasjon og ingen tilluftspalte dør e.l.

- Det bør etableres tilfredsstillende tilluft til toalettrom, f.eks. luftespalte ved dør e.l.
- Mekanisk avtrekk bør etableres på toalettrom.

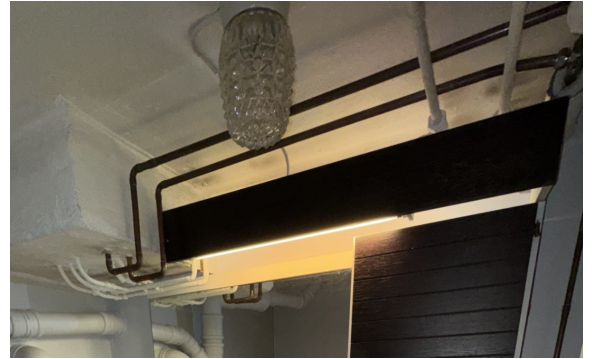
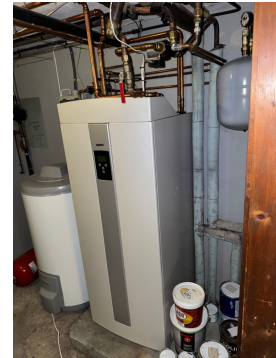
Gamle vannrør med ukjent type isolasjon (kan inneholde asbest).

- Det er ikke behov for utbedringstiltak siden anlegget fungerer i dag, men ut ifra alder kan skader plutselig oppstå på eldre anlegg.
- I forbindelse med oppgradering av våtrom vil det være naturlig med utskiftning av rør.

Unngå å rive eller håndtere uidentifisert rørisolasjon selv. Kontakt en fagperson for prøvetaking og eventuell sanering om nødvendig.

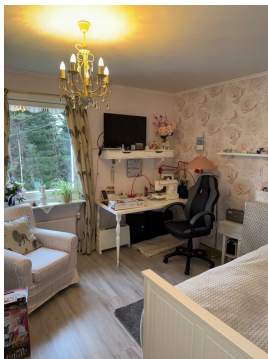
Eksempel på soverom uten ventil verken vindu eller vegg.

- Det bør etableres veggventiler/vindusventiler i alle oppholdsrom som ikke har det.

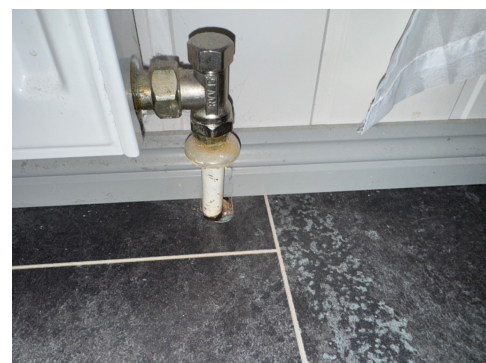
Tilførselrør i kobber m/plastkappe fra 1968 til radiatoranlegg

- Det er ikke behov for utbedringstiltak siden anlegget fungerer i dag, men ut ifra alder kan skader plutselig oppstå på eldre anlegg.

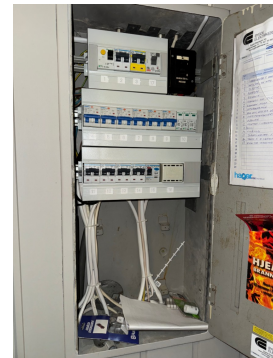
El-skap i gang.

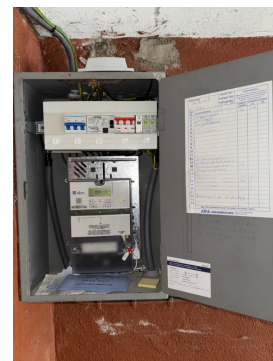
El-skap i garasje.

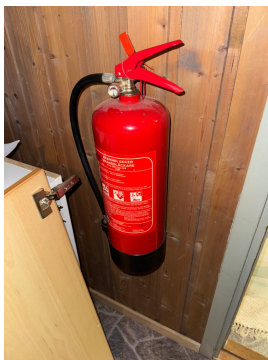
Brannslukker fra 2009

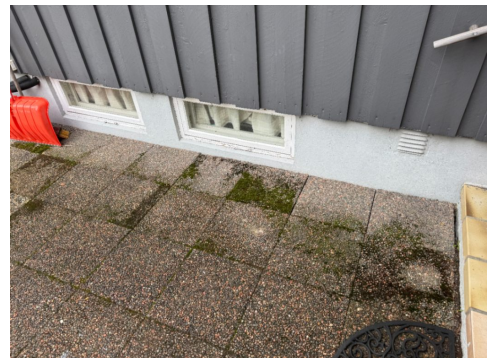
Ingen synlig fuktsikring mot grunnmur/kjellervegg ved hellebelagt inngangsparti. Tetting/fuktsikring kan være avsluttet under utvendig terreng.

Ingen synlig tettesjikt

Nærmere undersøkelser rundt drenering i områder uten synlig fuktsperre må utføres. Lokal utbedring/terrengjustering påregnes.

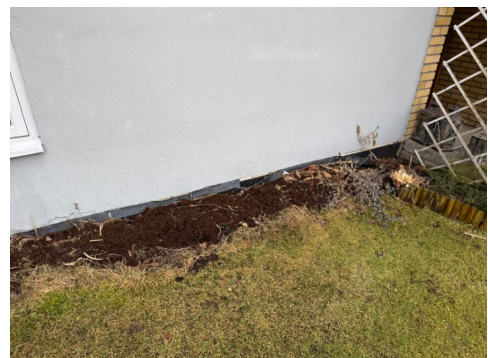
Klemist på fuktsikring/grutnmursplast er stedvis manglende eller deffekt.

Dårlig og mangelfull klemlist

Lokale utbedringer av klemlister må påregnes da dette kan medføre at vann trenger inn mellom grutmursplast og grunnmur, og at fukt står inn mot grunnmur som igjen kan føre til fuktskader.

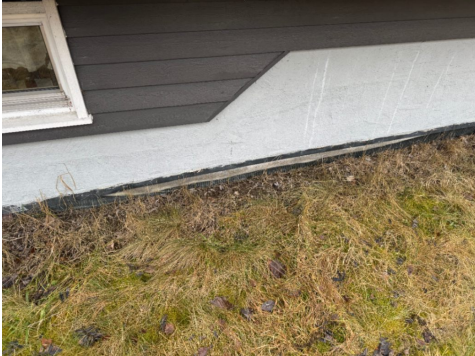
Dårlig og mangelfull klemlist

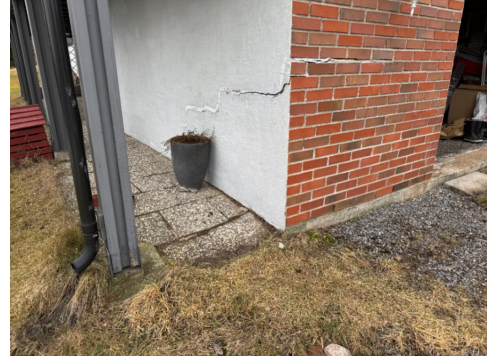
Det er påvist store setningskader i grunnmur/vegger under tilbygd del stue og garasjeanlegg samt skjevheter i ovenliggende stuegulv på grunn av dette.

Store sprekker/setningskader

Nærmere kontroll og vurdering av fagkyndig er nødvendig/må påregnes. Tiltak må tilpasses årsaken til setningskaden.

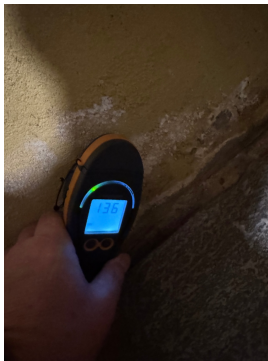
Det er påvist saltutslag/forvitring på nedre deler av kjellervegg men ingen fuktutslag.

Saltutslag/forvitring

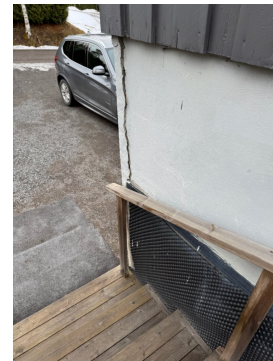
Sprekker i murverk og løsnet teglefasade

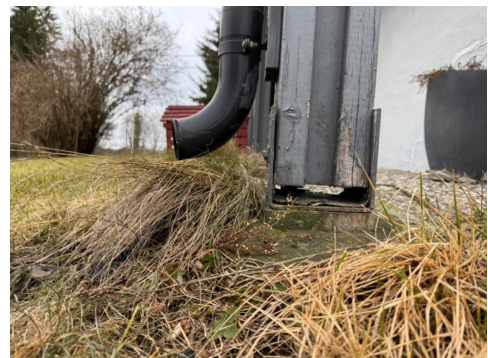
Bæresøyle i friluft (fundament har sunket)

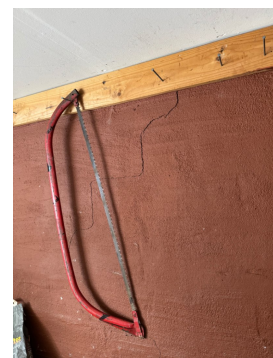
Sprekker i vegger

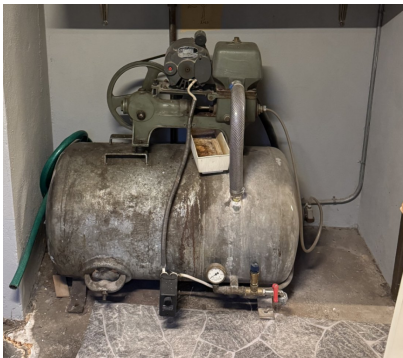
Gammel vannpumpe

- Det er ikke behov for utbedringstiltak siden anlegget fungerer i dag, men ut ifra alder kan skader plutselig oppstå på eldre anlegg.
