# Tilstandsrapport

Boligbygg med flere boenheter

Nøtteskrikevegen 4 E, 2032 MAURA

Rapportdato: 01.04.2025

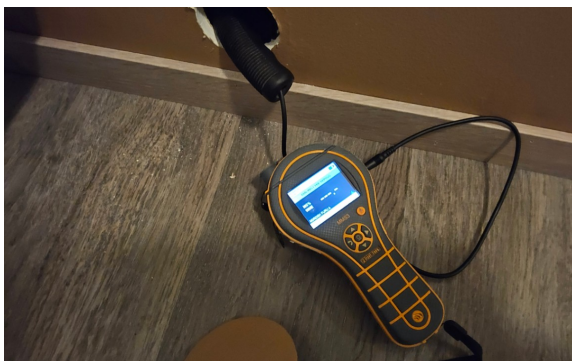
Hulltaking er foretatt uten å påvise unormale forhold. Hulltaking er foretatt på kjøkken. Fuktkvotemåling (vekt%) i konstruksjonen ble målt til 0-6.
