# Tilstandsrapport

Enebolig

Kvannesveien 60, 4770 HØVÅG

Befaringsdato: 26.02.2026

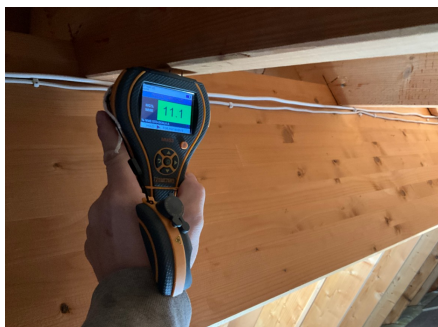
Eier opplyser: fuktskjolder rundt pipen er fra før beslaget ble byttet.

Konstruksjonen bør holdes under oppsikt, da spesielt ved mye nedbør og/eller snø, og ytterligere undersøkelser anbefales dersom nye fuktmerker oppstår.

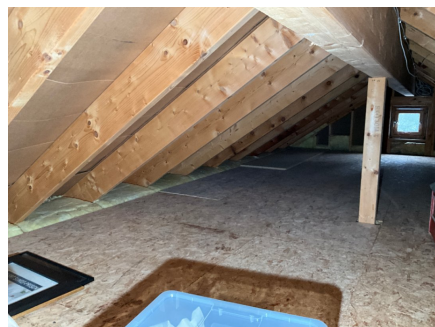
Ingen unormale funn ved måling i undertaket eller taksperer.

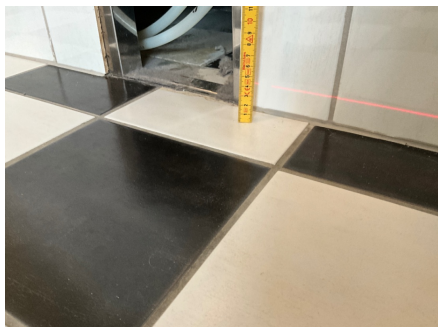
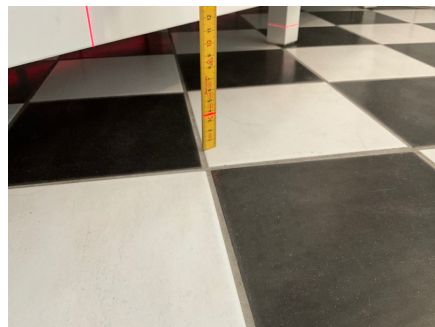
### Overflater Gulv

Gulvet på badet har stedvis motfall, det vil si at lekkasjevann vil bli liggende på gulvet. Det benyttes i dag tett kabinett og badekar, avviket har derfor ingen konsekvens ved dagens bruk.

For å lukke avviket må gulvet bygges om med riktig fall til sluken.

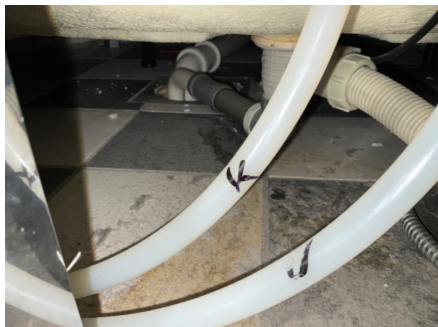
Det er ikke registrert synlige tegn til lekkasje eller fuktskade ved befaring. Hulltaking og fuktmåling i tilstøtende konstruksjon viste normale verdier. Manglende dokumentasjon på utførelse medfører redusert forutsigbarhet knyttet til membranens utførelse, detaljer rundt slukt og forventet levetid. Smøremembran er erfaringsmessig mer utsatt for utførelsesfeil enn prefabrikkerte membransystemer, særlig i overgang mot sluk.

Sprekker i membran oppstår typisk i overgang mellom sluk og gulv, deler av dette området er dekket av fliselim og fugemasse og er ikke tilgjengelig for kontroll. Hull i dette område vil kunne føre til skader i konstruksjonen.

Sluk plassert langt inn under badekaret.

Det anbefales jevnlig visuell kontroll av fuger, slukovergang og gjennomføringer. Ved fremtidig oppussing bør full utskifting av membran og sluk vurderes.

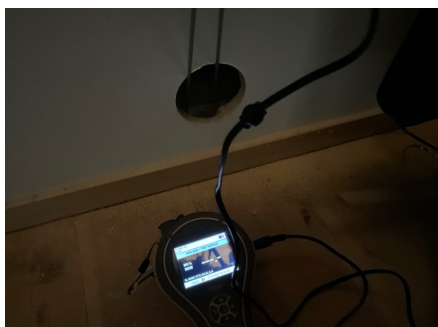
Hulltaking er foretatt uten å påvise unormale forhold. Hulltaking er foretatt ved/i boden bak våtsone for badekaret. Fuktkvotemåling (vekt%) i konstruksjonen ble målt til under 6.

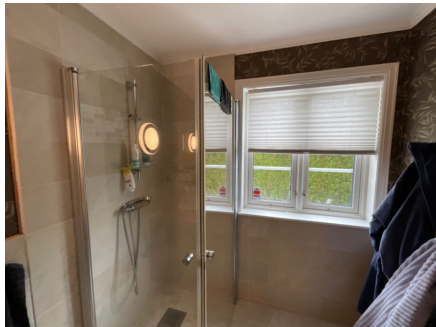
- Det er vindu/dør med ikke fuktbestandige materialer i våtsonen (ved vask, dusj, badekar, osv.), løsningen eller byggematerialet er uegnet.

- Uegnede materialer må fuktbeskyttes/utskiftes.

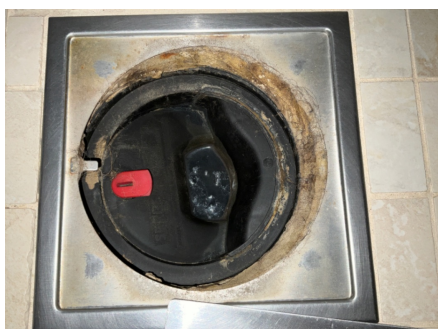
Det er ikke registrert synlige tegn til lekkasje eller fuktskade ved befaring. Hulltaking og fuktmåling i tilstøtende konstruksjon viste normale verdier. Manglende dokumentasjon på utførelse medfører redusert forutsigbarhet knyttet til membranens utførelse, detaljer rundt slukt og forventet levetid. Smøremembran er erfaringsmessig mer utsatt for utførelsesfeil enn prefabrikkerte membransystemer, særlig i overgang mot sluk. Tilstandsgrad 2 settes på bakgrunn av manglende dokumentasjon og alder, samt behov for økt oppfølging i videre brukstid.

Sprekker i membran oppstår typisk i overgang mellom sluk og golv, deler av dette området er dekket av fliselim og fugemasse og er ikke tilgjengelig for kontroll. Hull i dette område vil kunne føre til skader i konstruksjonen.

Det anbefales jevnlig visuell kontroll av fuger, slukovergang og gjennomføringer. Ved fremtidig oppussing bør full utskifting av membran og sluk vurderes.

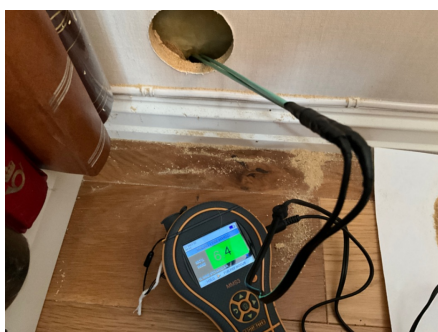
Hulltaking er foretatt uten å påvise unormale forhold. Hulltaking er foretatt ved/i stue i bunnsvill mot badet. Fuktkvotemåling (vekt%) i konstruksjonen ble målt til 6.
