# Tilstandsrapport

📍 Storgata 25, 3303 HOKKSUND

# gnr. 103, bnr. 160, snr. 11

Rapportdato: 02.10.2025

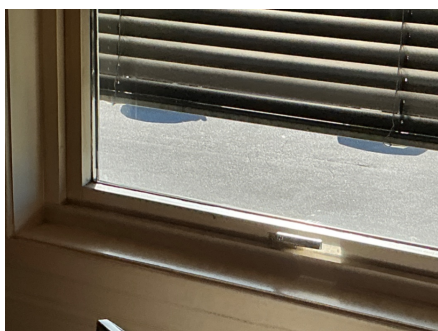
### TG 2 Dører

Ytterdør, foringer og listverk har skader etter en vannlekkasje. Terrassedør har slitasje på overflater, pakninger og hengsler må påregnes.

Ytterdør bør skiftes, terrassedør må vedlikeholdes.

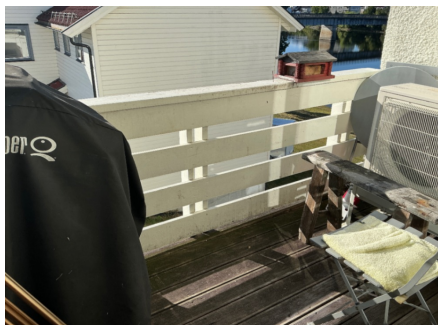
## TG 2 Andre utvendige forhold

Det hverken beskrives eller settes TG på bygningsdeler utenfor seksjonens fire vegger. Disse bygningsdelene er sameiets ansvar. Det nevnes likevel at det er opplyst om fuktighet i kjeller/fellesområder.

- For å lukke avviket ihht NS 3600.2018 må det utarbeides en Tilstandsanalyserapport/vedlikeholdsplan for fellesdeler i bygget. Da dette er opp til borettslag/sameie å rekvirere er kostnadsestimat ikke satt.

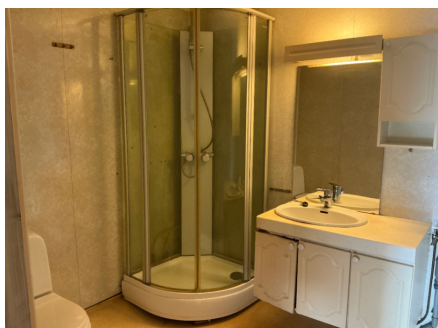
### Tilliggende konstruksjoner våtrom

- Hulltaking er ikke foretatt da det allerede er påvist andre avvik i våtsonen.

- Gjennomføre ytterligere undersøkelser og foreta utbedring av skade.
