Tilstandsrapport

Tomannsbolig

Huldervegen 12 , 2212 KONGSVINGER

Rapportdato: 12.05.2026

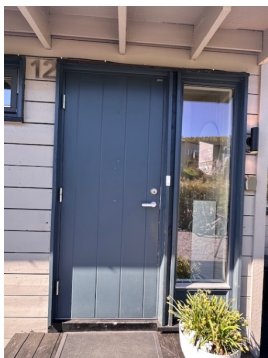
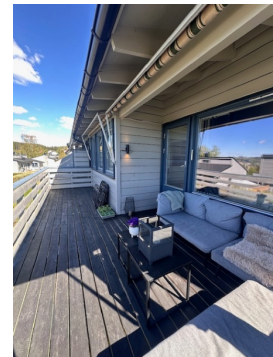
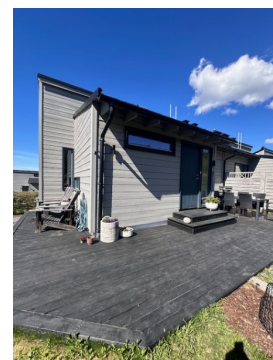
! TG 2 Dører

- Det er påvist dører som er vanskelig å åpne eller lukke.
- Terrassedør v/stue har slitt vrider.

Det er behov for utbedringstiltak.

Kostnadsestimat: Under 20 000

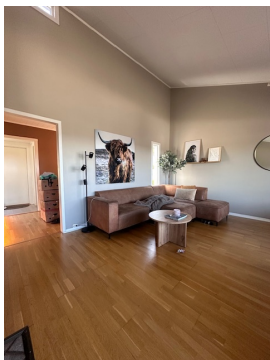
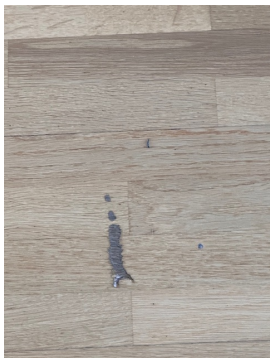
Mindre skade i parkettgulv

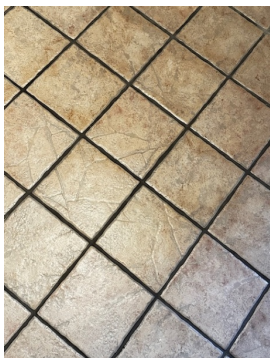
! TG 2 Overflater Gulv

Gulvfliser. Høydeforskjell på gulv fra dørterskel til topp slukrist er 60 mm.

- Det er påvist at noen fliser har bom (hulrom under).

- Det er ikke behov for utbedringstiltak.

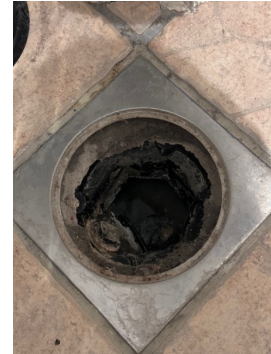
! TG 2 Sluk, membran og tettesjikt

- Mer enn halvparten av forventet brukstid er passert på membranløsningen.
- Mer enn halvparten av forventet brukstid er passert på slukløsningen.

- Overvåk tilstanden jevnlig. For å få tilstandsgrad 0 eller 1 må slukløsningen skiftes ut og sannsynligvis må også membransjiktet skiftes/utbedres. Det er imidlertid vanskelig å si noe om tidspunktet for når dette er nødvendig.

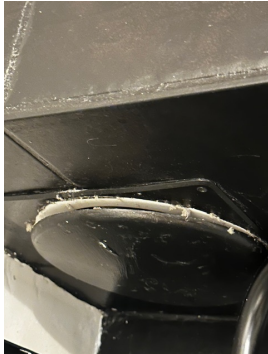
! TG 2 Ventilasjon

- Rommet har kun naturlig ventilasjon.

- Elektrisk avtrekksvifte bør monteres for å lukke avviket.

Kostnadsestimat: Under 20 000

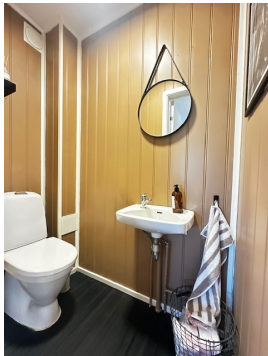
! TG 2 Overflater og konstruksjon

- Toalettrom har kun naturlig avtrekk fra rommet, NS 3600 krever mekanisk avtrekk for å kunne gi TG 0/1.

- Mekanisk avtrekk bør etableres på toalettrom.

Kostnadsestimat: Under 20 000
