# Tilstandsrapport

Øragata 14A, 7200 KYRKSÆTERØRA

# gnr. 101, bnr. 360

Rapportdato: 26.02.2024

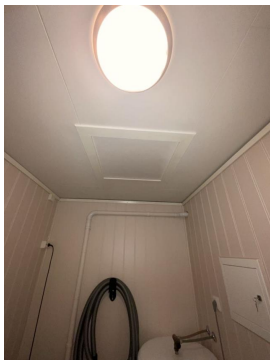
Takkonstruksjonen har A-takstoler i tre. Kryploft ble ikke kontrollert på befaringsdagen grunnet manglende stige. Luke for tilkomst inne på teknisk rom.

Luke på kryploft

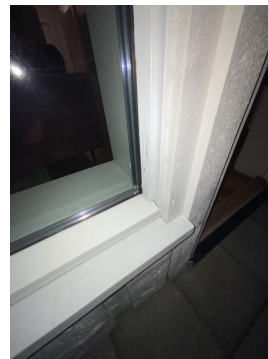
Noe overflateslitasje på lister rundt vindu

- Det må foretas lokal utbedring.

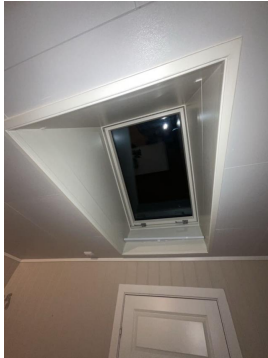
- Takvinduer er erfaringsmessig å betrakte som risikoutsatt knyttet til inndriv av vann/kondens med mulighet for påfølgende skader. Inspeksjon er utført kun visuelt innvendig på befaringsdagen og det er forutsatt at vinduet er montert i henhold til monteringsanvisning.
- Takvindu krever jevnlig kontroll og rengjøring for å sikre fri avrenning rundt selve vindusrammen mot taktekkingen.

Takvindu på kjøkken/stue

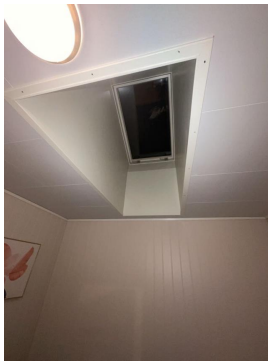
Takvindu på soverom

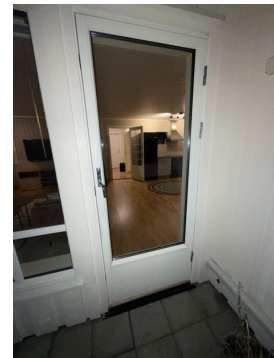
- Det er avvik:
- Noe overflateslitasje på dør
- Ansvar for vedlikehold og oppgradering ligger hos borettslag/sameie.

- Tiltak:
- Det må foretas lokal utbedring

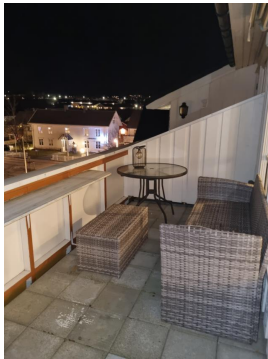
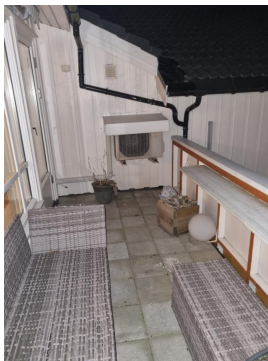
Utkraget veranda i spennbetong, isolert, papp, og betongheller. Avrenning i front via renne som ledes til avløp. Tett rekkverk med malte plater og blikkeslått håndløper. Høyde rekkverk er målt til 88 cm. Levegg mot nabo med stående kledning.

- Det må rengjøres rundt betongheller og renne i front jevnlig.

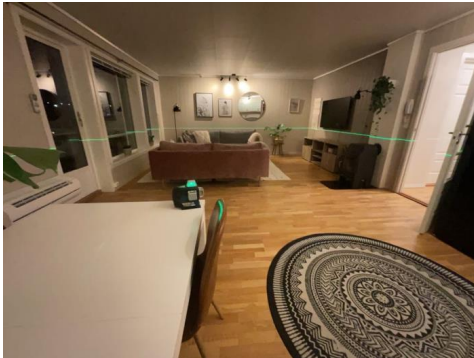
Plassering av laser ved kontroll av stue  
Det er målt 14 mm høydeforskjell gjennom rommet. TG 1

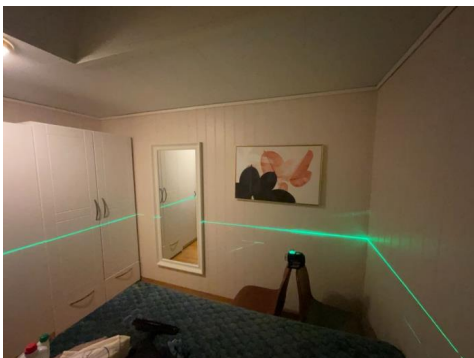
Plassering av laser ved kontroll av soverom  
Det er målt 4 mm høydeforskjell gjennom rommet. TG 1

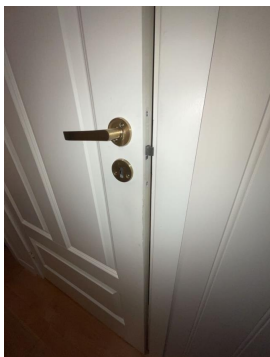
- Noe overflateskader på karm og enkelte dørblad som følge av bruksslitasje.

Liten kantslitasje på dør til bad

- Tiltak må vurderes ut fra behov, fungerer slik det gjør på befaringsdagen.

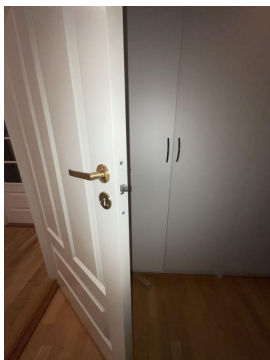
Liten kantslitasje på dør til soverom

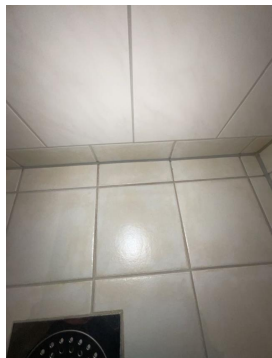
- Det er påvist at høydeforskjell fra topp slukrist til gulv/synlig topp membran ved dørterskel er mindre enn 25 mm.
  - Det er påvist at noen fliser har bom (hulrom under).
  - Det er påvist at flisfuger har riss/sprekker.
- 2 fliser i dusj har bom, like ved riss i fuge.

- Våtrommet fungerer med dette avviket.
- Slike riss/sprekker kan indikere bakenforliggende fuktskader, og konstruksjonen bør observeres jevnlig for å vurdere utvikling.

Riss i flisfuge i dusj

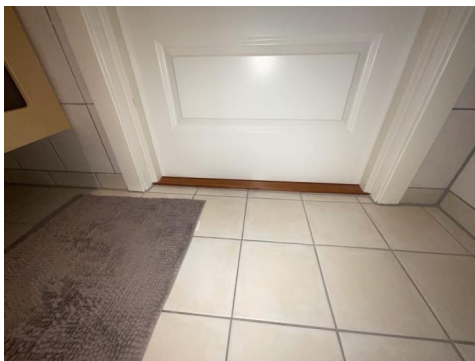
Liten luftespalte under dør

- Tilluft bør utbedres

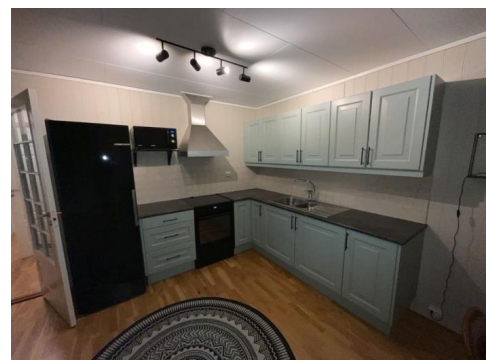
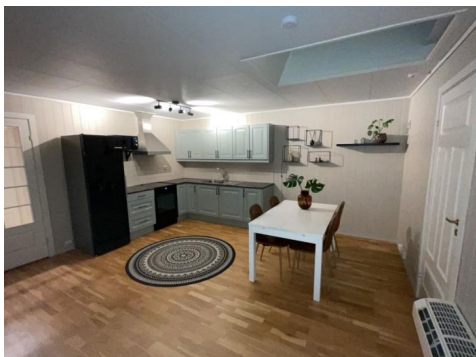
- Det er avvik:
- Skade på benkeplate ved vask

- Det må påregnes lokal utbedring/utskiftning

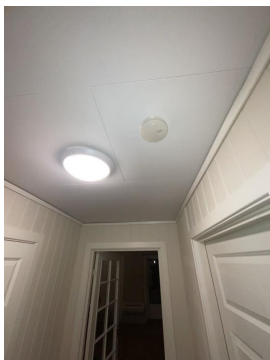
Brannmelder i gang virker ikke på befaringsdagen, bør kontrolleres grunnet god plassering.
