# Høgevegen 18 4480 KVINESDAL

## Tilstandsrapport Eierskifte

Boligtype: Enebolig

Byggeår: 1929

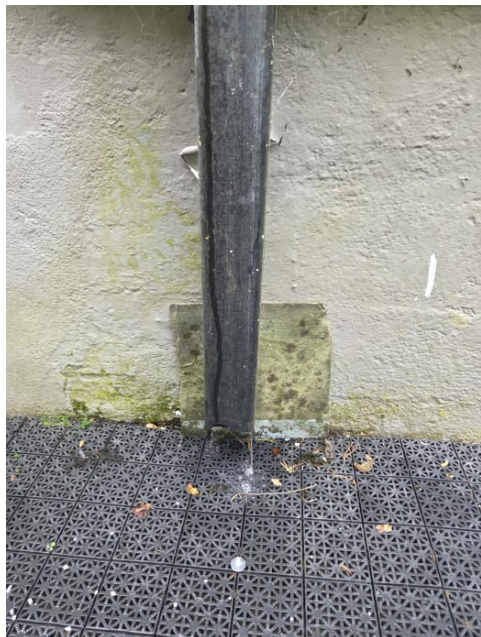
### 6.1 Drenering

Nedløp avsluttet over bakken inntil bolig.  
Ikke grunnmursplast på mur.

Det er ikke brukt grunnmursplast.  
Nedløp er avsluttet over bakken, og ikke tilkoblet drens.  
Innvendige fuktmålinger viser at drenering ikke fungerer, se mer i "rom under terreng".

Etablere fuktsikring og drens.  
Utbedre bortledning av takvann.

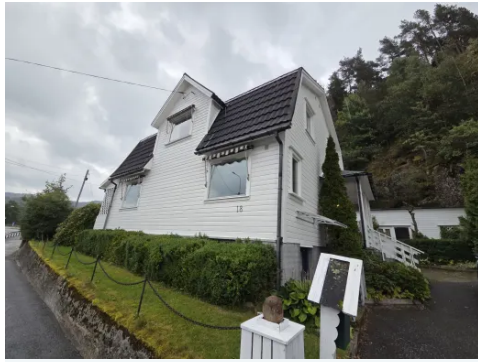
## 6.3 Støttemur

Rekkverk på fremsiden av boligen, mot vei.

Det er etablert rekkverk i stål, med kjetting imellom søylene.  
Rekkverk er ikke godkjent ift. dagens krav til høyde og tillatt mellomrom.

Etablere nytt rekkverk.

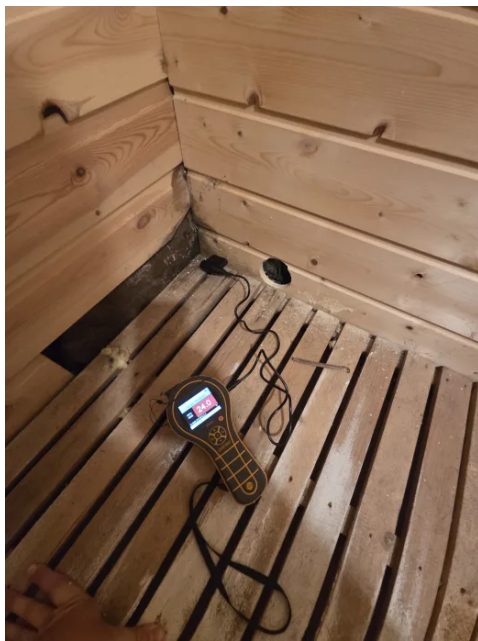
## 6.4 Rom under terreng

Fukt også på innsiden av utforet vegg.

Slitte overflater.  
Det er hulltatt i utforet konstruksjon, fukt registrert.

Åpne og tørke ut fuktige konstruksjoner.  
Oppgradere drenering på utsiden av muren.

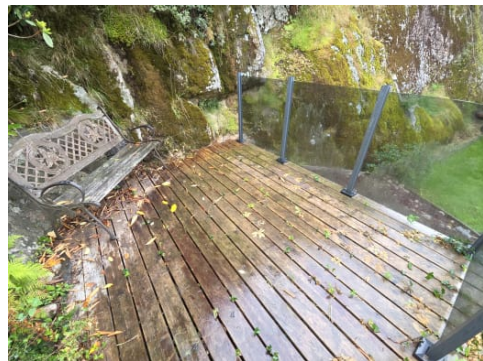
Noe værslitt platting i hagen.

| Terrassebord er værslitt, grønske/sopp finnes. | |

| Det er behov for vedlikehold av terrasser.<br>Utskiftninger må påregnes i nær fremtid. | |

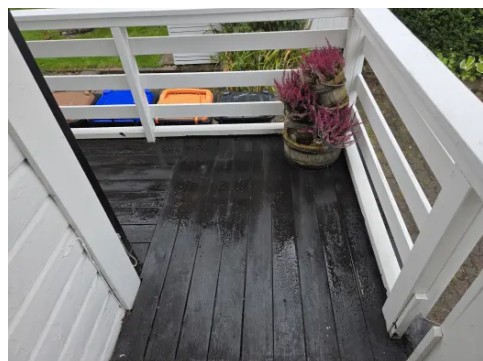
Terrasse ved inngangsparti.

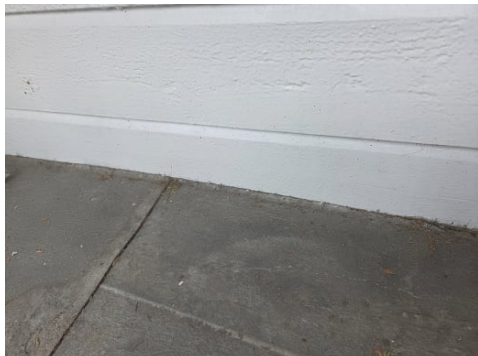
Ingen lufting.

Kledning er værslitt, og bærer preg av alderen.  
Løsning med vannstokk i bunn av kledning, ingen lufting.

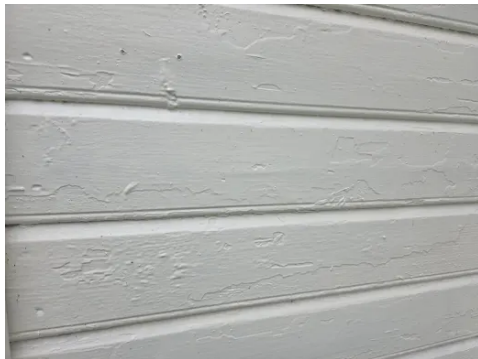
Bildet viser tilstand kledning. Skjolder/riss og værslitte overflater rundt om.

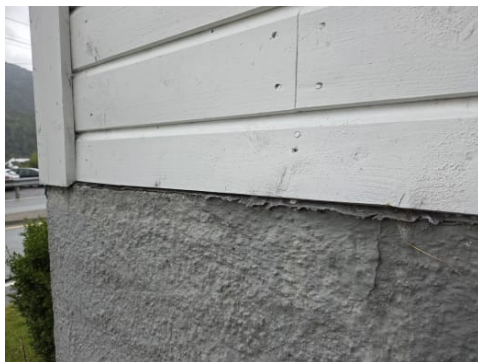
Ingen lufting.

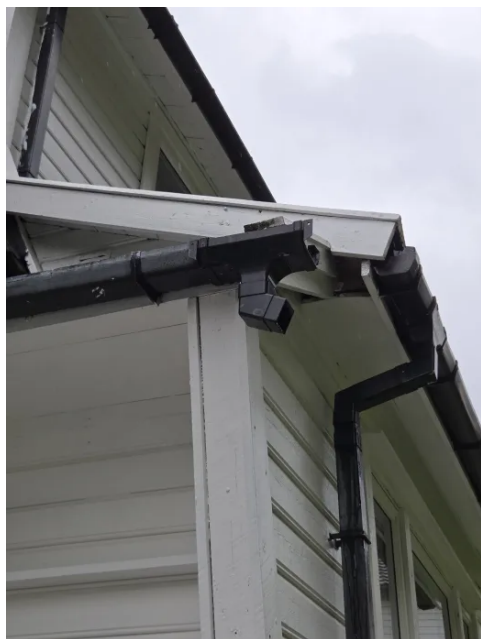
## 6.8 Renner og nedløp

Manglende nedløp.

Montere manglende nedløp.  
Normalt vedlikehold.

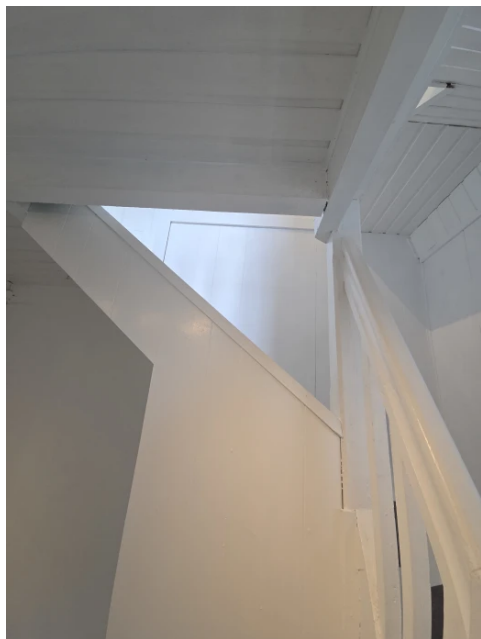
## 6.16 Trapp

Rekkverk mangler i øvre del av trappa.

| Etablere rekkverk i øvre del av trapp, og montere håndløper. | |

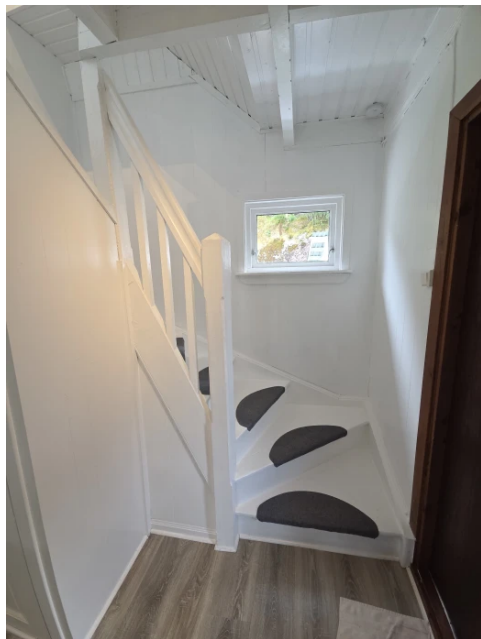
Håndløper mangler
