Tilstandsrapport

Boligbygg med flere boenheter

Elvetangen 3 , 1396 BILLINGSTAD

Befaringsdato: 07.05.2026

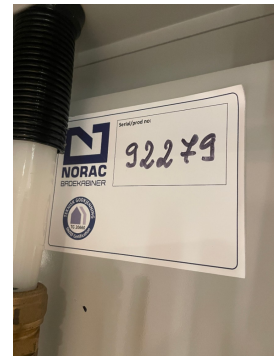
Aktuell byggeforskrift er teknisk forskrift 2017. Prefab baderomskabin fra NORAC.

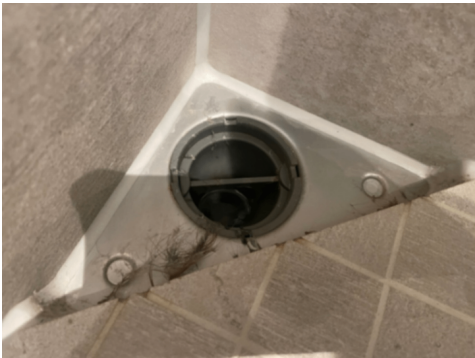
Det er nyere stålsluk og smøremembran med dokumentert utførelse. Membranen ligger skjult i konstruksjonen og kan ikke kontrolleres på samme måte som synlige bygningsdeler. Tilstanden til membranen vurderes ut fra alder og forventet gjenstående levetid. Membranarbeid er utført ved bygging av kabinen.

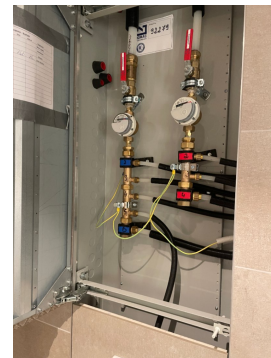
Innvendige vannledninger er av plast (rør-i-rør). Det er foretatt en enkel visuell kontroll av innvendige vann- og avløpsinstallasjoner. Rørskapet på badet er inspisert.

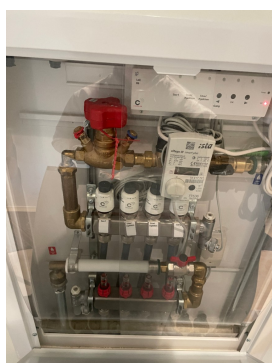
Vannbåren varme i gulv.

Det er ingen tegn som tilsier at det er problemer med vannbåren varme. Inspeksjonen er foretatt på et visuelt nivå av overflater på gulv.

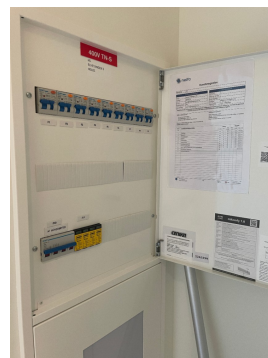
Sikringsskap med automatsikringer. Nyanlegg 2025.

El-anlegg er kun beskrevet ikke kontrollert. Varmekabler, lamper, lys og andre elektriske komponenter er ikke funksjonstestet. Downlights/lys ikke demontert for kontroll.
