# Tilstandsrapport

Enebolig

Østsideveien 965, 3277 STEINSHOLT

Befaringsdato: 15.04.2025

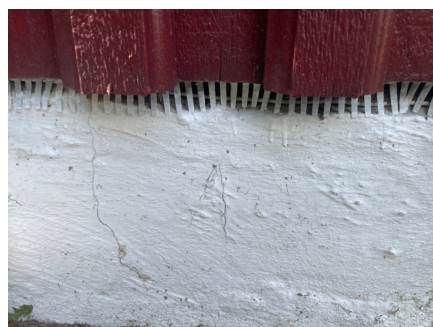
For utvendige vegger som vender mot syd og vest er det helt normalt at blir værslett, og treverket kan sprekke noe opp.

Noe sprekker og værslett kledning er helt normalt etter 33 år.

Musetetting er gjort som tiltak enkelte steder.

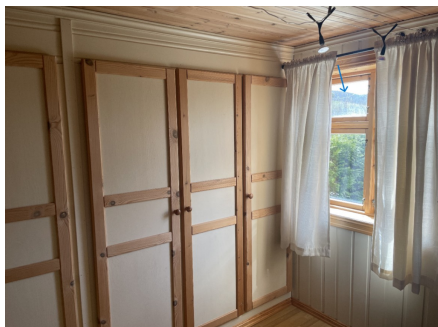
- Det er påvist et betydelig antall vinduer med punkterte eller sprukne glassruter.
- Karmene i vinduer er slitte og det er sprekker i treverket.

Glasset i vinduet er sprekt og bør skiftes ut.

Vinduene må påberegnes normalt vedlikehold med vask og overflatebehandling, steder som er spesielt utsatt er karm ned mot vannbrett.

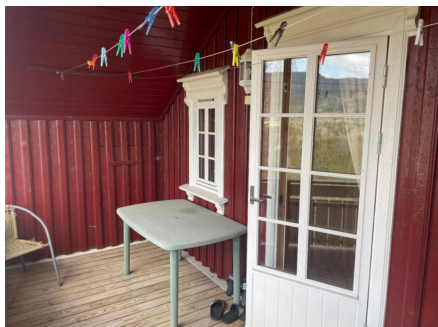
Balkongdør i 2. etg. står beskyttet under takoverbygg.

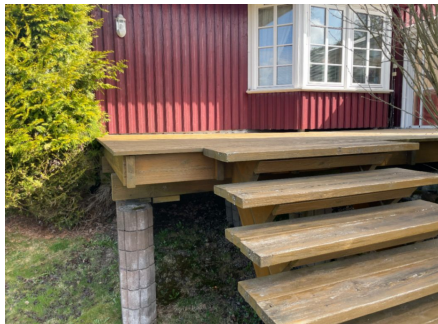
Mangler rekkeverk

- Rekkverk må monteres for å lukke avviket.
- Lokal utbedring må utføres.

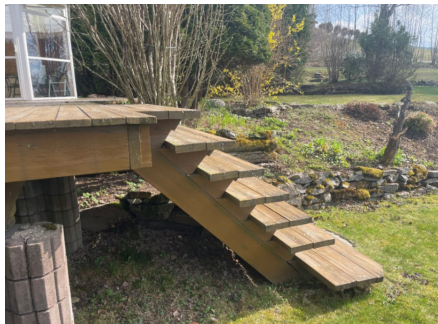
Rekkverk vil gi økt person sikkerhet for barn og eldre personer.

- Rekkeverk må monteres for å lukke avviket.

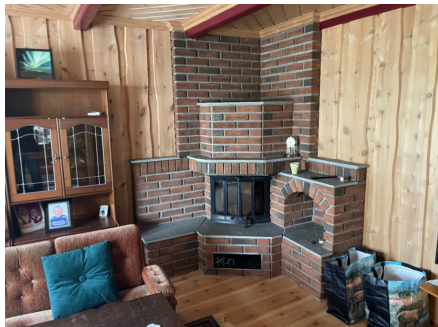
Peis i TV stue.

Sprekker i overgang bly og blikk bør tettes.

Dekkplate av skifer mellom røykrør og tegelsteinsforblending har sprekker og avskaling.

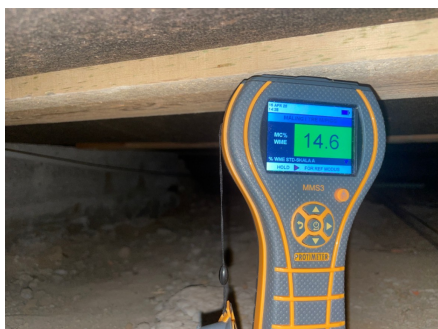
- Det er påvist indikasjoner på noe fuktgjennomtrenging inn i kjellermur.
- Det er registrert typisk "kjellerlukt"
- Kjeller har begrenset ventilering/luftgjennomstrømning.

Målt verdi i konstruksjonen er 16,4 % til 14,6 % som indikerer at skadeutvikling i form av sopp, mugg eller råteskader vel kunne skje over tid.

I krypkjeller blir det målt verdier rundt 15%

Fuktmerker på yttervegg ned mot gulv

- Det påviste fuktnivå gir grunn til å overvåke konstruksjonen jevnlig for å se utvikling over tid, og eventuelt foreta tiltak for å unngå fuktskader.

Alternativ til tiltak er å dekke grunn i krypkjeller med dampsperre, og etablere flere ventiler i yttervegg. Dette for å forhindre grunnvarme og fuktig luft å trenge opp i bjelkelag og stubbeloft.

Flere ventiler vil sikre bedre gjennomlufting av krypkjeller og kjellerrommene.

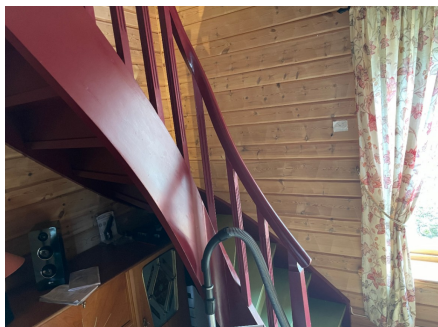
- Det mangler håndløper på vegg i trappeløpet.
- Rekkverkshøyder er under dagens forskriftskrav til rekkverk i trapper.
- Det er avvik:

Trapp opp til 2. etg.

Det synes ikke økonomisk fornuftig/mulig å utbedre trappens utforming, men det vil ha betydning for bruken av trappen med hensyn til komfort/sikkerhet.

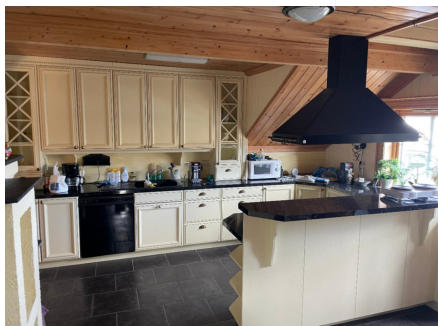
Kjøkken gulv har flis, det registreres spekk og noe hul lyd, på flis ved grill, dette kan utvikles til "Bom" over tid (Bom er når flis løsner fra underlaget). Fuger er tette og hele uten riss og sprekker. En flis bør byttes.

Vedfyrte grill på kjøkken. Komfyr med gass

En flis med spekk anbefales å byttes, slik at vann ikke trekker ned under flis, og øker faren for at flere gulv flis vil løsne.

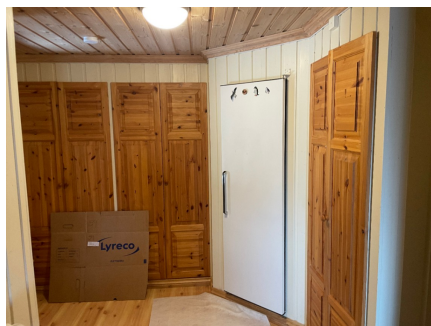
## 1. ETASJE > KJØLEROM

- Det er avvik:
- Det er registrert svertesopp på overflater.

Det registreres at det ligger papp direkte ned på gulvet i kjølerommet. Dette kan være uheldig, da rommet til tider kan ha noe luftfuktighet, og det vil etableres svertesopp mot gulvet under pappen. Dette på grunn av nedsatt ventilering/luftsirkulasjon.

Det bør være luftsirkulasjon mellom varer som plasseres mot organiske materialer.

Gjenstående håndverksarbeid bør fullføres rundt dør inne på kjøle rom.

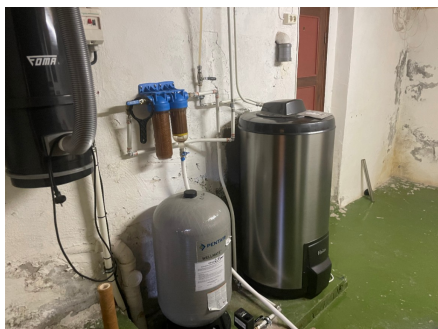
## TG 1 Varmtvannstank

Varmtvannsberederen er plassert i kjeller, gulvet er av betong og har sluk.

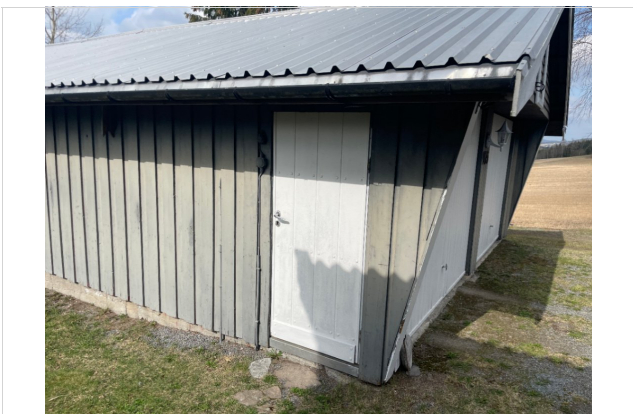
Utvendig panel er værslitt og har råteskader spesielt på nord side.

Takrenner har oppnådd en høy alder, det må forventes at det kan være lekkasje.

Det må forventes at garasjen står for en større rehabilitering på nevnte avvik. Garasjen kan benyttes frem til dette planlegges, tid for når tiltak settes i gang avhenger av egen prioritering.
