# Tilstandsrapport

📍 Tallak Nielsens gate 11 B, 3263 LARVIK

# gnr. 3020, bnr. 2671

Rapportdato: 06.02.2024

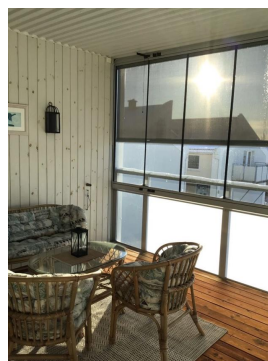
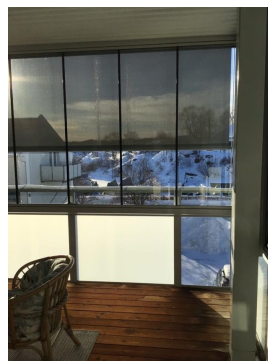
Høyde på rekkverk: ca. 109 cm.

Noe slitasje på dekke og stedvis kvistgulning på kledning.

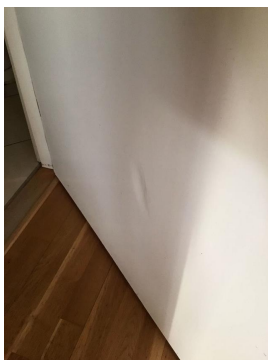
Bad/vaskerom

Dører av forskjellig type og alder. Noe slitasje. Merke/skade på dørblad til bad/vaskerom.

- Lokal utbedring må påregnes.

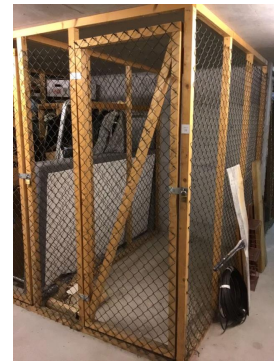
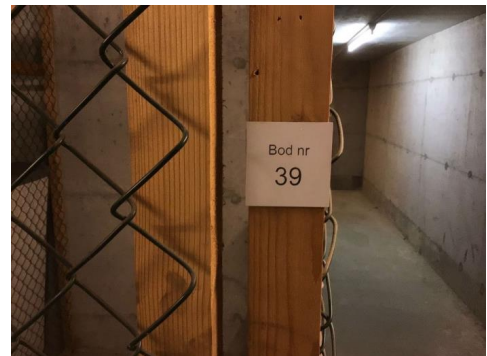
Det er bod i kjeller som tilhører leilighet. Den er merket med nr 39. Det settes ingen TG på dette.

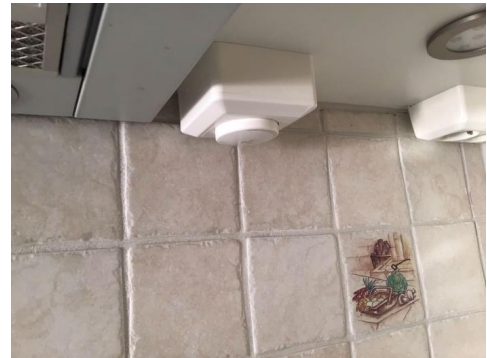
Bryter på kjøkken

Mekanisk avtrekk. Den styres fra bryter på kjøkken. Det er tilluft v/dør.

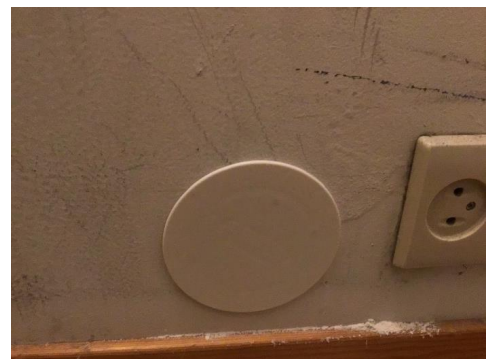
Det ble foretatt hulltaking i bod. Ikke påvist eller observert tegn til fukt i hull eller på bad/vaskerom.

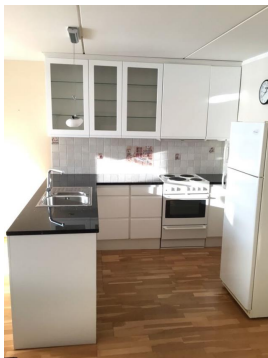
Innredningen og overflater med for det meste normal overflateslitasje. Noe ekstra slitasje på gulv. Det ble ikke registrert fukt i typiske fuktutsatte steder som oppvaskbenk eller kjøleskap. Det er ikke flyttet på innredninger eller utstyr. Dersom kjøkken er nyere enn 2010 så bør det monteres vannføler i benkeskap og komfyrvakt v/vifte.

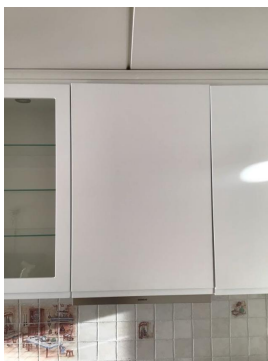
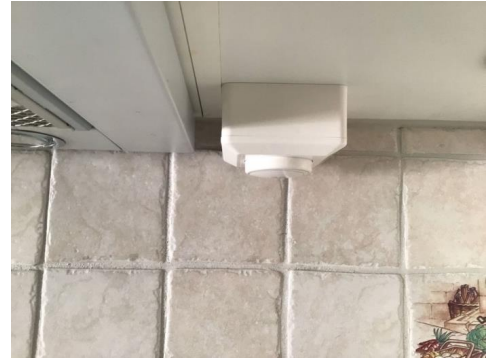
Bryter til vifte

Det er montert en vifte på kjøkken. Den har avtrekk ut av rommet.

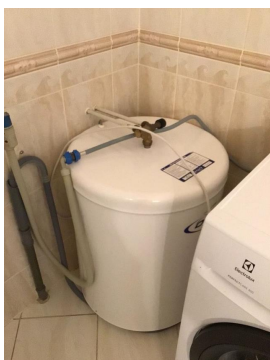
- Det er ikke behov for utbedringstiltak siden tanken fungerer i dag, men ut ifra alder kan skader plutselig oppstå på eldre tanker.

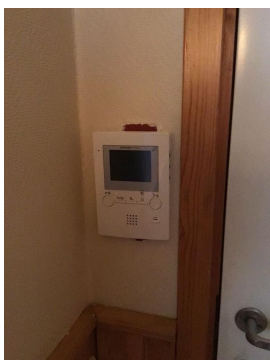
Det er montert calling anlegg m/døråpner i leiligheten.

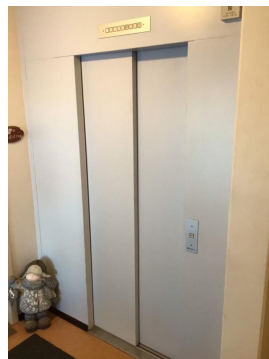
Det er montert heis i bygget. Den er ikke kontrollert og det settes ingen TG på dette.

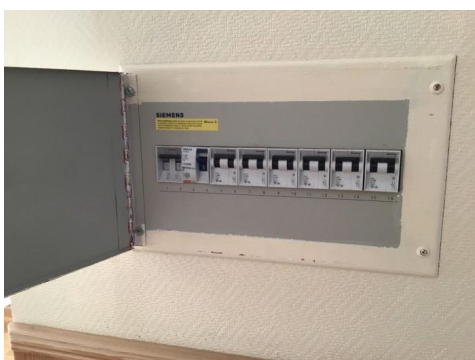
TG2 settes pga: Det foreligger ikke samsvarserklæring og det foreligger ikke innholdsfortegnelse i el-skap.
