# Tilstandsrapport

Enebolig

Råengveien 3B , 1390 VOLLEN

Befaringsdato: 06.03.2026

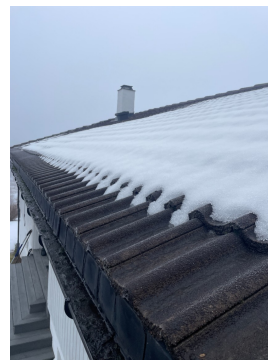
Taktekkingen er av betongtakstein. Taket er besiktiget fra takfot i stige. Siden taket (takkonstruksjon, taktekking og skorstein) kun er observert fra takfot i stige, er vurderingen begrenset av dette. Det er ikke sikkerhetsmessig forsvarlig å bevege seg ut på taket. Selv om det ikke er avdekket skader under befaringen, betyr ikke dette at det ikke foreligger skader som en besiktigelse på taket kan avdekke. Vær oppmerksom på denne risikoen. En undersøkelse på taket kan utføres av en fagperson under tilstrekkelige sikkerhetsforhold.

Det anbefales å få gjennomført en grundigere undersøkelse av taket av fagperson under sikre forhold, da deler av takflaten var snødekt ved befaring og det kan foreligge skjulte skader.

Konsekvensen av manglende kontroll er at eventuelle skader eller svakheter ikke oppdages, noe som kan føre til vannlekkasjer og følgeskader på bygningen.

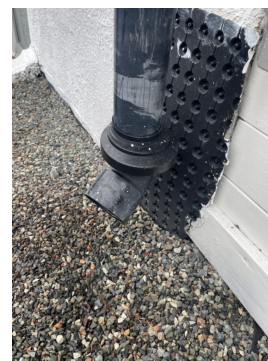
### TG 2 Nedløp og beslag

Det bør etableres tilfredsstillende system for bortledning av vann fra taknedløp ved grunnmur for å unngå fuktskader på grunnmur og omkringliggende konstruksjoner.

Det bør også vurderes å montere snøfangere for å redusere risikoen for snø- og isras som kan medføre skade på personer eller eiendom.

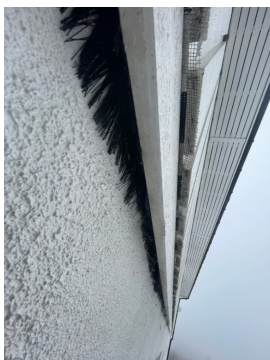
### TG 2 Veggkonstruksjon

Det bør etableres tilstrekkelig lufting i nedre kant av kledningen mot grunnmur for å sikre god drenering og ventilasjon. Manglende lufting kan føre til oppfukting og økt risiko for råteskader i kledning og underliggende konstruksjoner.

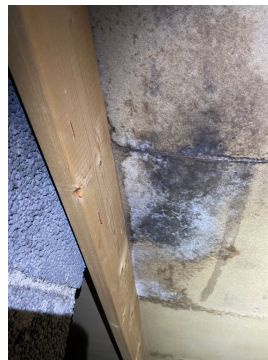
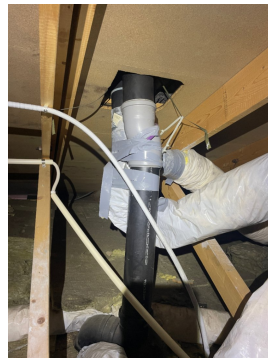
## TG 2 Takkonstruksjon/Loft

- Det er påvist avvik rundt gjennomføringer i takflaten.
- Det er påvist fuktskjolder/skader i takkonstruksjonen.

Det er ikke etablert oppkant eller kasse rundt rørgjennomføringer, noe som kan medføre at vann trenger inn i konstruksjonen ved eventuell lekkasje.

Det er registrert fuktskjolder ved pipe, men området var tørt på befaringsdagen.

Det bør etableres oppkant eller kasse rundt rørgjennomføringer for å hindre vanninntrengning i konstruksjonen ved eventuell lekkasje.

Fuktskjolder ved pipe bør følges opp med jevnlig kontroll for å avdekke eventuell utvikling av skade, da dette kan medføre risiko for råte- og fuktskader i takkonstruksjonen.

Tiltak bør også iverksettes for å hindre aktivitet av mus på loftet, da dette kan føre til luktproblemer, skade på isolasjon og elektriske installasjoner.

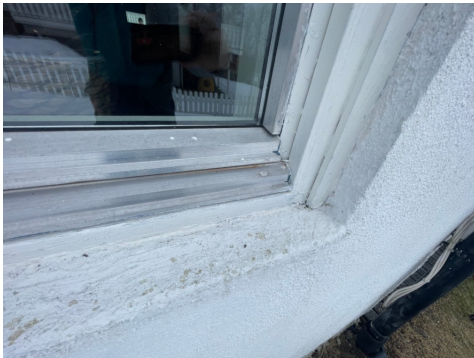
## TG 2 Vinduer

Utvendig omramming på vinduene ligger ned mot muren, noe som medfører økt risiko for fuktopptrekk.

Omrammingen bør bygges om slik at det er tilstrekkelig klaring mellom omramming og mur for å hindre fuktopptrekk i endeveden.

Dersom tiltak ikke utføres, øker risikoen for råteskader og redusert levetid på vinduene.

Svertesopp på vindu på bad bør fjernes og årsaken til fuktproblemet utbedres for å unngå videre sopp- og råteskader.

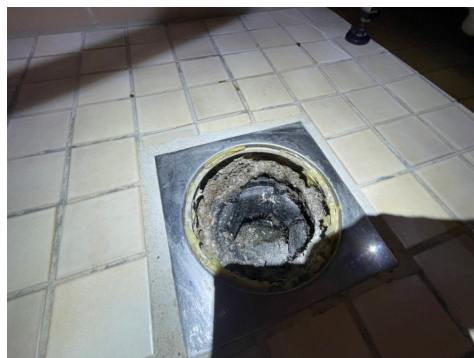
### TG 3 Generell

- Våtrommet har behov for omfattende oppgraderinger. For å sikre en løsning som oppfyller gjeldende krav, bør tettesjikt, sluk og røropplegg oppgraderes og dokumenteres.
- Manglende oppgradering av våtrommet medfører høy risiko for at konstruksjonene ikke vil tåle vanlig bruk av vann eller lekkasjer. Selv om det er dusjkabinett, er det fortsatt en betydelig risiko for at våtrommets konstruksjoner ikke tåler lekkasjer. Dette kan føre til fuktskader på tilstøtende konstruksjoner.

Kostnadsestimat: 200 000 - 500 000

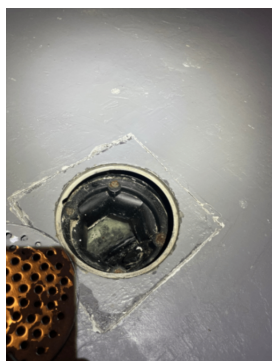
### TG IU Tilliggende konstruksjoner våtrom

Det må etableres tilfredsstillende membran eller tettesjikt i våtsonen for å hindre fuktinntrengning i konstruksjonen. Manglende tettesjikt medfører økt risiko for fuktskader, råte og følgeskader på bygningsdeler. Kostnadsestimat er kun ment som et lokalt tiltak på gulvet. F.eks vinylbelegg. En fullstendig rehabilitering av vaskerommet vil ha en helt annen kost.

**Kostnadsestimat: 20 000 - 100 000**

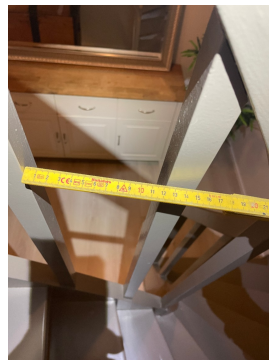
- Åpninger i rekkverk er større enn dagens forskriftskrav til rekkverk i innvendige trapper.
- Åpninger mellom trinn i innvendig trapp er større enn dagens forskriftskrav.
- Det er ikke montert rekkverk på utvendige trapper.
- Rekkverket på balkong eller terrasse er for lavt i forhold til dagens krav.

Åpning mellom spiler i trapp 12 cm

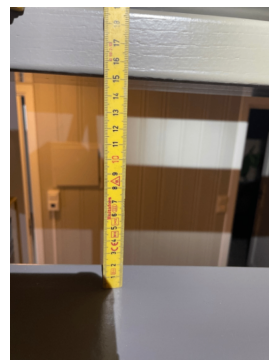
Åpning mellom trinn 15 cm

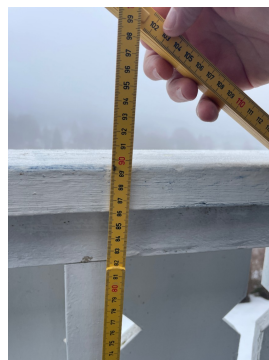
Høyde rekkverk veranda 90 cm (eldre krav)
