Tilstandsrapport

📍 Fagerborggata 44, 0360 OSLO

Oppdragsnr.: 22030-25058

1-ROMS LEILIGHET I 1. ETASJE:

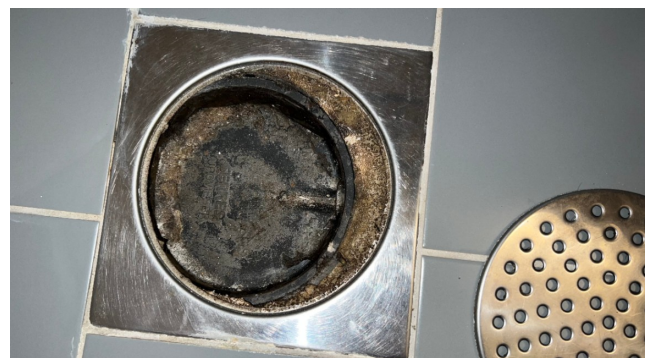
Det er ukjent bruk av mansjetter ved rørgjennomføringer som kan gi potensiell fare for vanninntrenging i våtsonen. Dette utgjør en risiko for fukt- og vannskader på tilstøtende bygningskonstruksjoner, spesielt ved manglende eller utilstrekkelig tetting.

Membran og underliggende konstruksjoner nærmer seg tidpunkt for utskifting.

Det anbefales at det dusjes i dusjkabinett med kontrollert rørføring til sluk, inntil baderommet moderniseres.

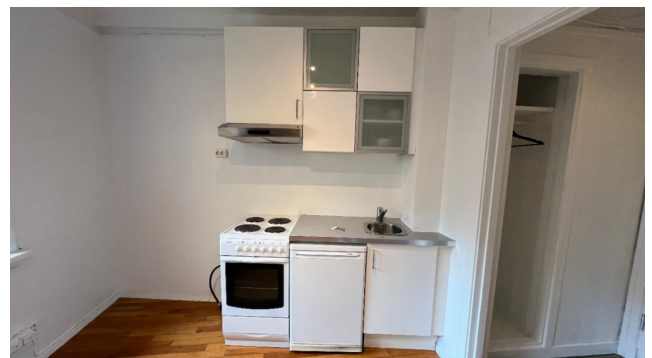
ETASJE > STUE/KJØKKEN

! TG 2 Avtrekk

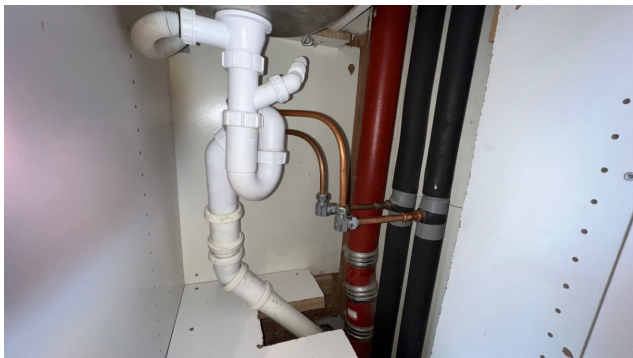
! TG 1 Avløpsrør

Interne og synlig avløpsrør i plast og støpejern.
