Tilstandsrapport

Enebolig

Bjønnavegen 59 , 7670 INDERØY

Befaringsdato: 11.02.2026

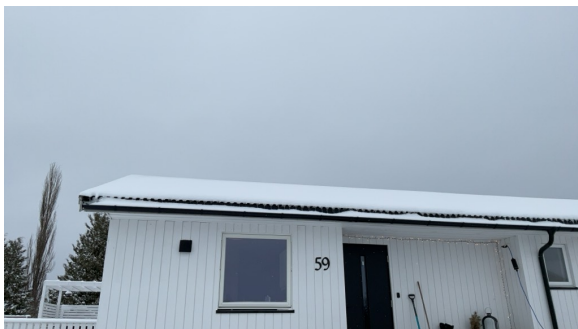
! TG IU Taktekking

Taket er tekket med profilerte takplater, opplyst fra 2019.

Taktekking er snødekt og derfor ikke nærmere vurdert.

Ikke synlig for kontroll.

Nærmere undersøkelser anbefales.

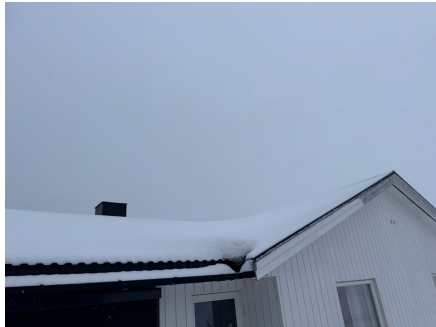
! TG I Nedløp og beslag

Takrenner og nedløp er av stål.

Mye snø i renner, begrenset kontrollmulighet.

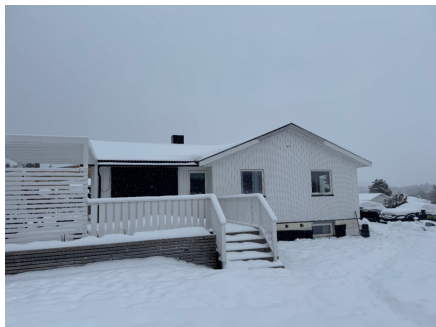
Snøfangere

Snøfangere montert over hovedinngang, ellers ingen snøfangere montert.

- Det mangler snøfangere på hele eller deler av taket, noe som var krav på byggemeldingstidspunktet.

Gjelder ved omtrekking i 2019.

- Det må monteres snøfangere for å oppfylle byggeårets krav.

Kostnadsestimat: 20 000 - 100 000

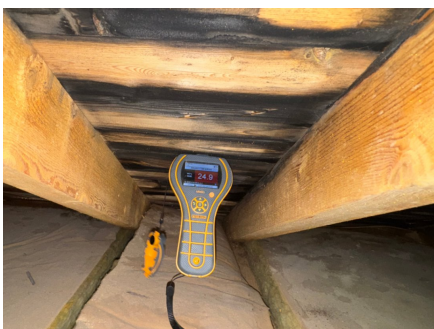
TG 2 Takkonstruksjon/Loft

Stedvis lite lufting langs raft, øker faren for kondensering.
En del fuktmerker på sperrer og undertak.
Synlig kondensproblematikk ned mot raft. økende misfarging på undertak og høye fuktverdier ved piggmålinger.
Fuktmerker ut mot gavler og rundt pipe, tørt ved befaring.
Spor etter mus.
Noe uryddig isolering.

Løpende observasjoner.
Utbedringer må påregnes, tiltak mot fukt og kondens.

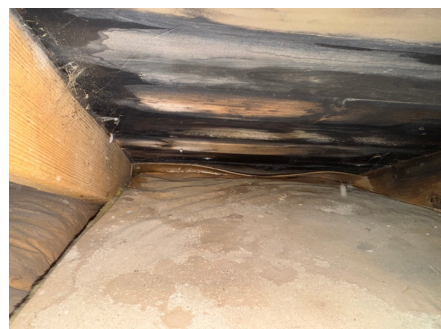
Piggmålinger viser opp mot 25 %. Dette er fuktig trevirke.
Misfarget/påkjent undertak.

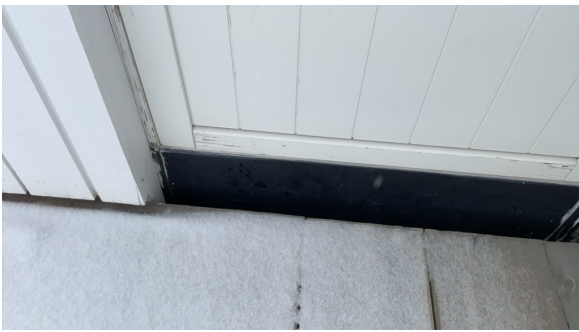
TG 1 Dører - 2

Utadslående balkongdør, med 2-lags isolerglass i høy brystning på stue fra 2003.

Utvendig malingsavskalling ved befaring, opplyst malt etter befaring.

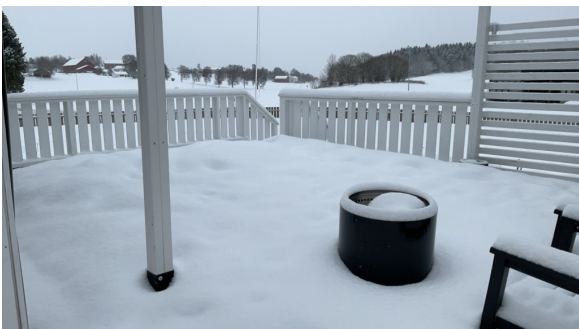
TG IU Balkonger, terrasser og rom under balkonger

Rekkverk av trevirke.

- Det bør foretas nærmere undersøkelser av balkong/terrasser når den er snøfri.

Slutføre pågående prosjekt.

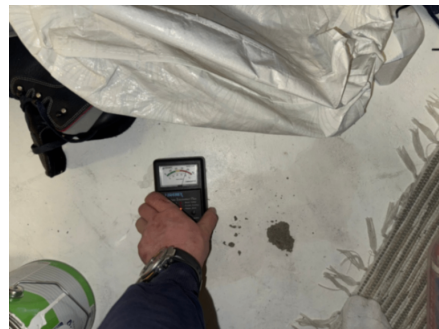
Ved søk med kapasitiv fuktindikator ble det registrert forhøyede fuktverdier på fritt eksponerte murvegger og gulv i boden. På den tiden huset ble bygd, var det ikke vanlig med fuktsikring mot grunnen.
Jordfukt vil derfor trenge inn.

Forhøyede verdier ved fuktsøk på gulv i boden.

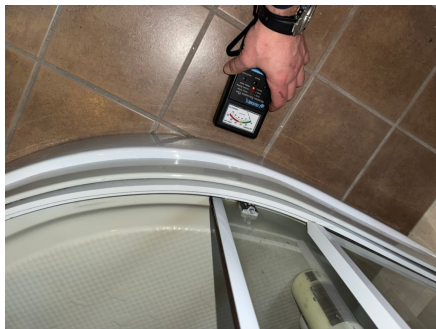
Ingen utslag ved tilfeldige fuktmålinger.

• Det er viktig å merke seg at levetiden til en membran varierer basert på kvalitet, installasjon og bruk. Eldre membraner kan bli sprø og sprekke opp, noe som fører til at de mister sin vanntettende funksjon. Dette kan resultere i vannlekkasjer gjennom vegger og gulv og fuktskader.

Fortsatt bruk av dusjkabinett.

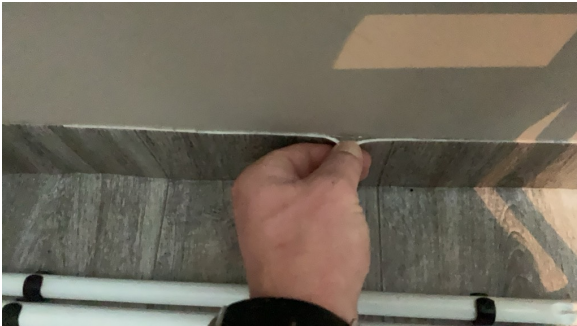
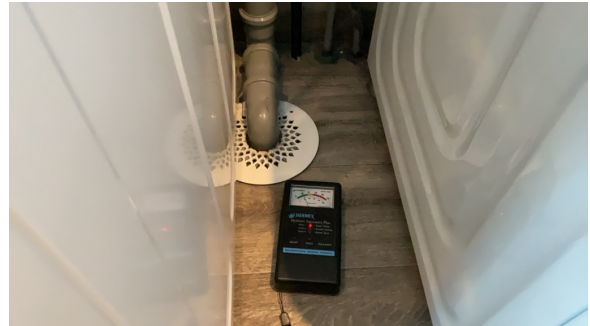
Vurdering av avvik:

Unngå vannsøl på vegger.
Tette overganger.
