Bjønnavegen 59, 7670 INDERØY

**Lekker og betydelig oppgradert
enebolig | Barnevennlig
beliggenhet | Solfyllt og
opparbeidet uteområde | Garasje**

Tilstandsrapport

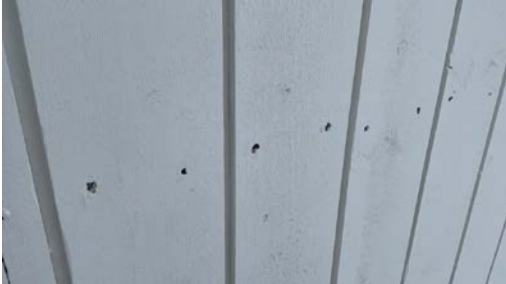
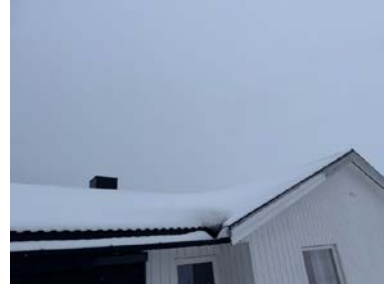
TG 2 Takkonstruksjon/Loft

Stedvis lite lufting langs raft, øker faren for kondensering.
En del fuktmerker på sperrer og undertak.
Synlig kondensproblematikk ned mot raft. Økende misfarging på undertak og høye fuktverdier ved piggmålinger.
Fuktmerker ut mot gavler og rundt pipe, tørt ved befaring.
Spør etter mus.
Noe uryddig isolering.

Løpende observasjoner.
Utbedringer må påregnes, tiltak mot fukt og kondens.

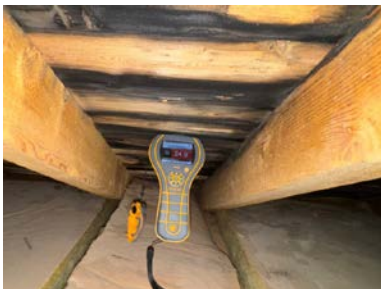
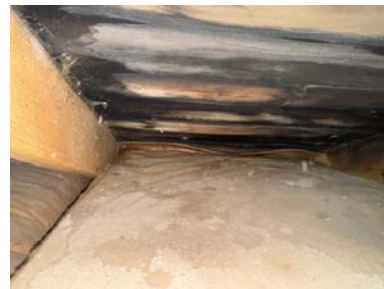
Piggmålinger viser opp mot 25 %. Dette er fuktig trevirke.
Misfarget/påkjent undertak.

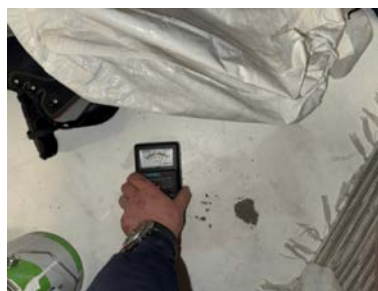
Ved søk med kapasitiv fuktindikator ble det registrert forhøyede fuktverdier på fritt eksponerte murvegger og gulv i boden. På den tiden huset ble bygd, var det ikke vanlig med fuktsikring mot grunnen.
Jordfukt vil derfor trenge inn.

Forhøyede verdier ved fuktsøk på gulv i boden.

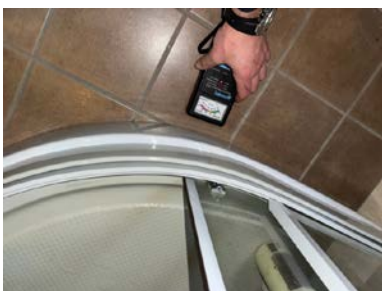
Fortsatt bruk av dusjkabinett.

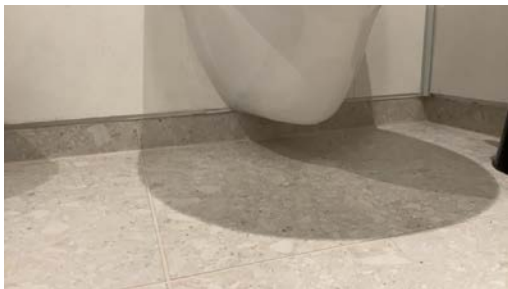
Rommet har veggmontert toalett.

Opplyst montert lekkasjesikring rundt sisternen, ikke mulig med kontroll.

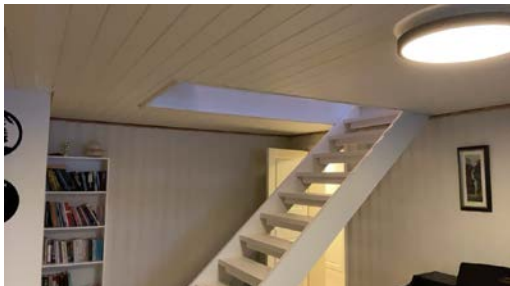
- Det er avvik i rømningsveier.
- Det er ikke montert rekkverk på balkong eller terrasse.
- Det er ikke montert rekkverk på innvendig trapp.
- Rekkverket på balkong eller terrasse er for lavt i forhold til dagens krav.

- For å avklare omfanget av avvik ved rømningsveier bør det innhentes en brannteknisk vurdering.
- Rekkverk må monteres på balkong eller terrasse for å lukke avviket.
- Rekkverk på innvendig trapp må monteres for å lukke avviket.
