# Tilstandsrapport

Enebolig

Nøtteholveien 22, 1894 RAKKESTAD

Befaringsdato: 08.09.2025

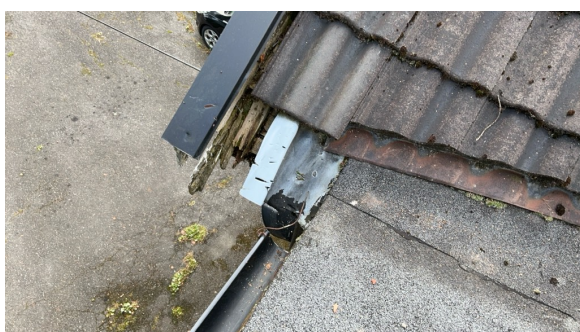
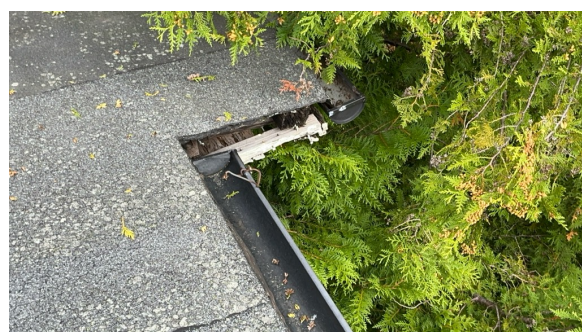
## TG 2 Veggkonstruksjon

- Det er ingen eller liten lufting i nedre kant av kledning mot grunnmur.
- Det er påvist spredte råteskader i bordkledningen.

- Uten tilstrekkelig lufting bak bordkledningen kan fuktighet som trenger inn bak bordene eller gjennom veggen innenfra ikke tørke opp. Dette skaper ideelle forhold for råtesopp og muggvekst.
- Råteskader i bordkledningen kan fortsette å utvikle seg både i tillegg til bordkledning og til bakenforliggende veggkonstruksjon, dersom en ikke foretar tiltak.
- Det bør foretas tiltak for å bedre lufting av kledningen.

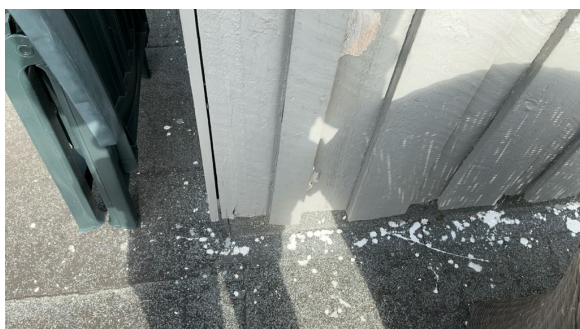
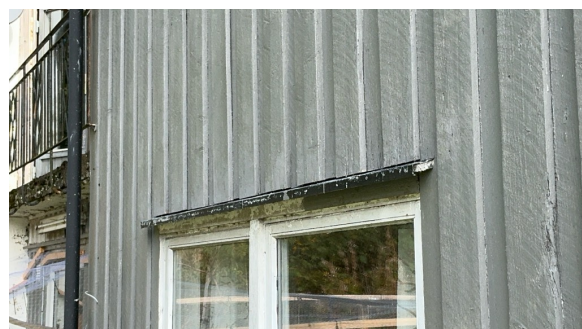
## TG 2 Veggkonstruksjon - 2

- Det er påvist sprekker i murte/pussede fasader.

- Sprekker i grunnmuren må tettes.
- Påviste skader må utbedres.

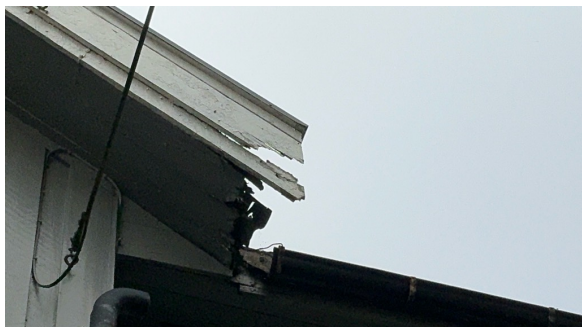
Råteskader.

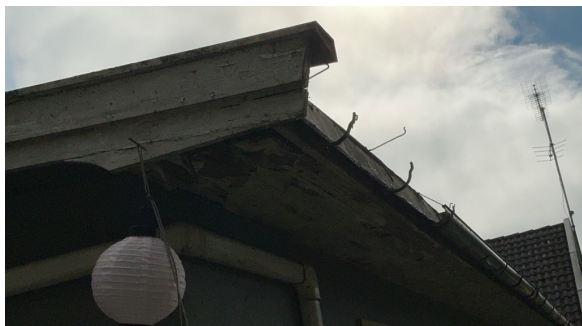
Råteskader

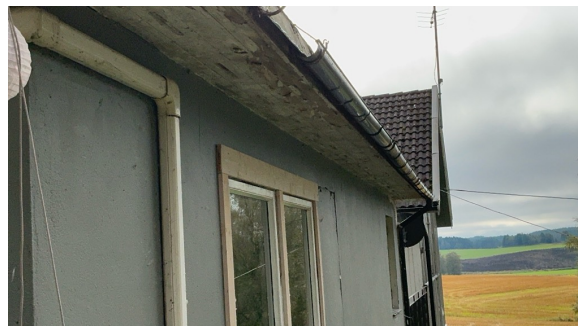
Råteskader og manglende lufting

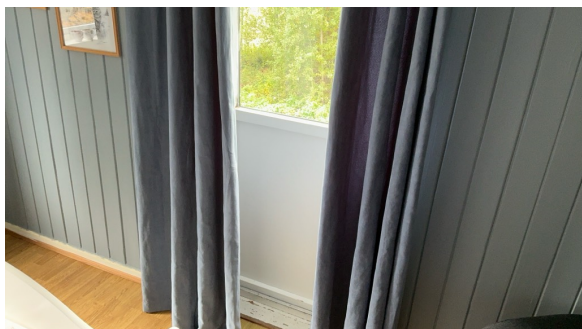
Uferdig rundt dører.

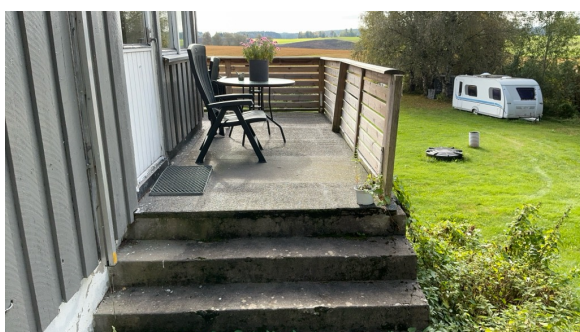
Rekkverk er skjevt og løst.

Veranda og rekkverk må utbedres.

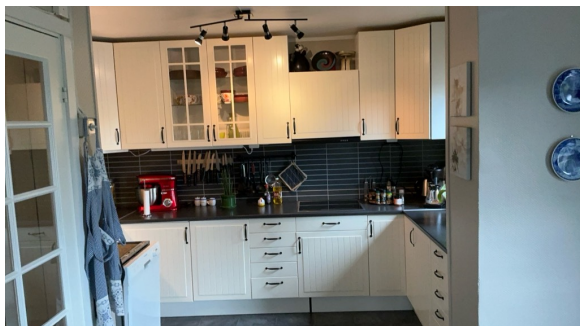
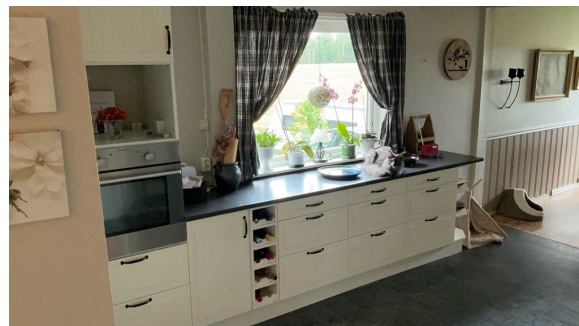
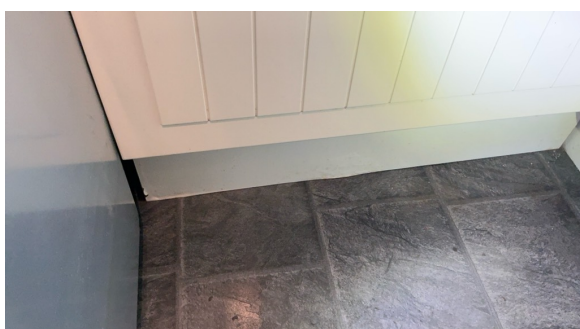
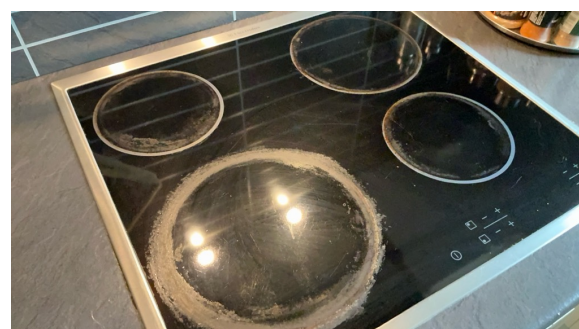
Skadet sokkel.

Godt brukt platetopp.

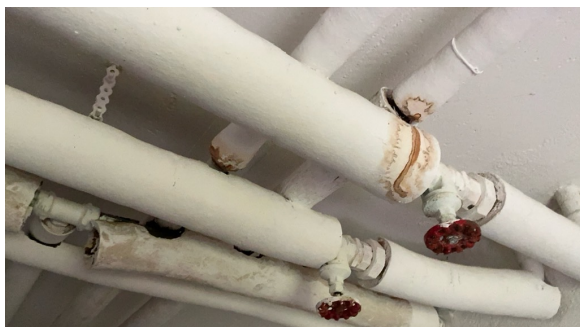
Misfarging.
