Tilstandsrapport

Fritidsbolig

Ulvemyrveien 5, 1950 RØMSKOG

Befaringsdato: 04.06.2024

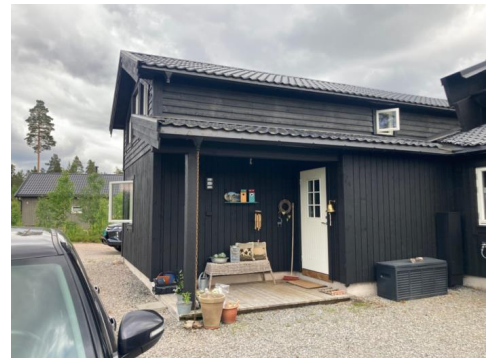
TG 3 Nedløp og beslag

Manglende snøfangere.

- Det må monteres snøfangere for å oppfylle byggeårets krav.

Kostnadsestimat: 50 000 - 100 000

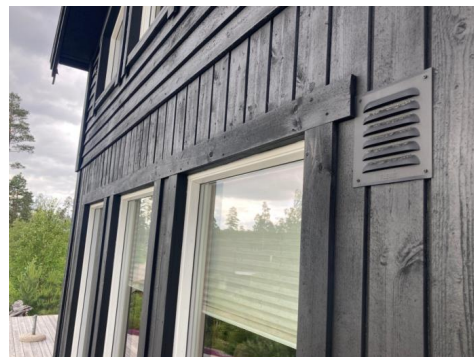
- Det er påvist avvik rundt innsettingsdetaljer.
- Det er påvist andre avvik:

Manglende vannbrett på vinduer/dør, som er utsatt for nedbør.

- Det må foretas tiltak for å lukke avviket.

Kostnadsestimat: 50 000 - 100 000

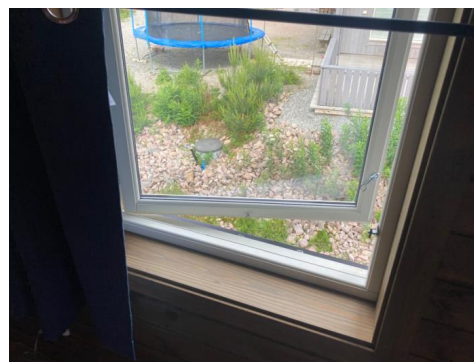
Det bør monteres barnesikring på vinduer i loftetasje.

Det bør monteres barnesikring.

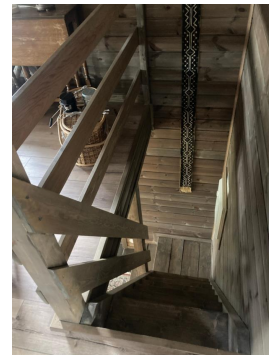
Bratt tretrapp er ikke iht. krav.

Trapp bør utbedres for å ivareta sikkerheten.

Kostnadsestimat: Under 10 000

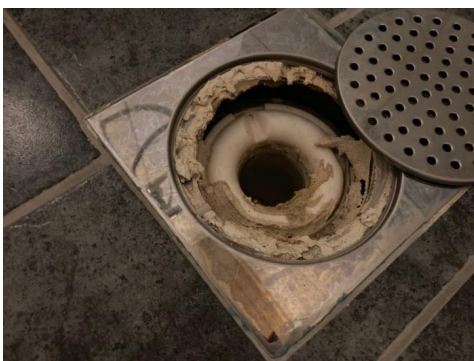
Sluk i dusjsone.

Våtrommet må brukes med tanke på at det kan være manglende tettesjikt på vegger utenfor dusjsone. Om mulig bør det innhentes dokumentasjon om tettesjikt og membran på våtrommet.

Kostnadsestimat: Ingen umiddelbar kostnad

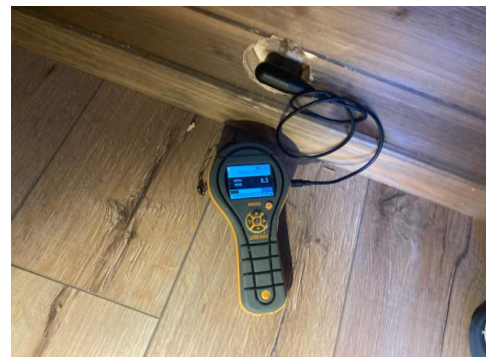
Hulltaking er foretatt i soverom mot dusjsone.

Fuktmåling er tatt i kubbing viste 8,3 %, som er normalt.

Fuktmåling uten avvik.

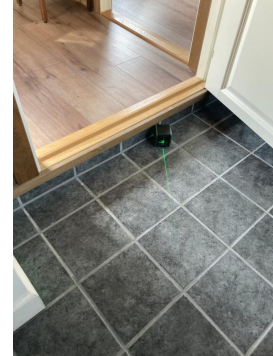
- Det er påvist avvik i fallforhold til sluk i forhold til krav i forskrift på byggetidspunktet.

- Våtrommet fungerer med dette avviket.

Grunnet oppkant ved dør er det vurdert at eventuelt lekkasjevann ikke vil skade tilstøtende rom og tiltak er ikke nødvendig.

Manglende fall på gulv.

Kostnadsestimat: Ingen umiddelbar kostnad

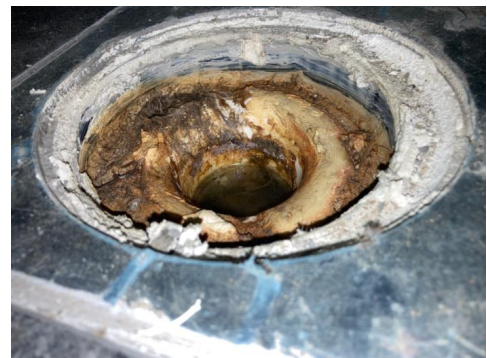
Sluk under kabinett.

Om mulig bør det innhentes dokumentasjon om tettesjikt og membran på våtrommet.

Kostnadsestimat: Ingen umiddelbar kostnad

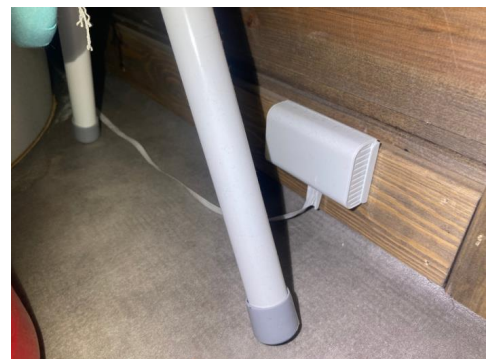
- Det er påvist avvik i krav til høydeforskjell/fall-løsning på våtrommet.

- Våtrommet fungerer med dette avviket.

Det er samlet vurdert som fungerende løsning, iom montert lekkasjestopper, selv om fallforholdet på gulvet ikke er iht. krav.

Det er montert lekkasjestopper på rommet.

Kostnadsestimat: Ingen umiddelbar kostnad

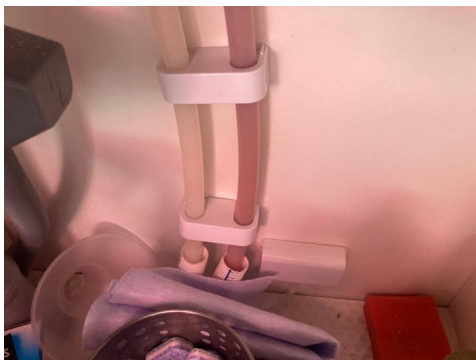
Det mangler tettemuffer på varerør til vannrør i kjøkkenbenk, som benyttes for at eventuelt lekkasjevann ledes tilbake til fordelerskapet og ikke ut i rom som ikke er fuktbeskyttet.

Ved manglende tettemuffer i enden av varerør, kan lekkasjevann forårsake fuktskader.

Varerør til vannrør mangler tetting i benkeskap på kjøkken.

Kostnadsestimat: Under 10 000

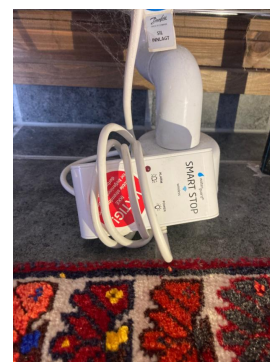
Enheten var ikke tilkoblet på befaringsdagen, denne må være tilkoblet strømmettet.

Enhet til lekkasjestopper.

Hvis bygningens faste vanninstallasjon har et innendørs tappested hvor lekkasjevannet ikke vil renne til et sluk eller i et overløp, må det monteres en automatisk lekkasjestopper. iht. dagens krav.

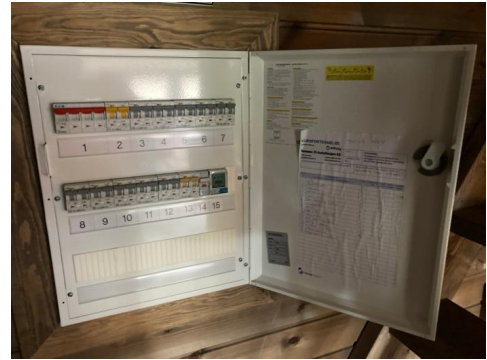
El-skap.

Kostnadsestimatet i denne rapporten er kun estimert ut fra hva en el-kontroll kan koste.

Kostnadsestimat: Under 10 000
