# Tilstandsrapport

Andelsleilighet

Havgapet 9 , 6515 KRISTIANSUND N

Befaringsdato: 03.02.2026

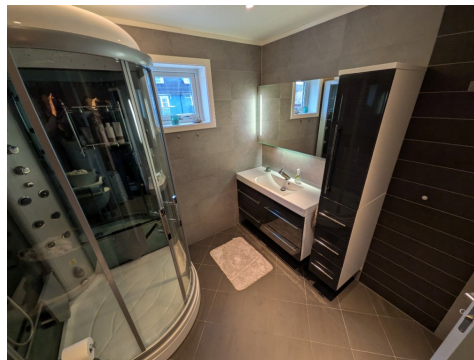
#### Generell

Aktuell byggeforskrift er teknisk forskrift 2010. Dokumentasjon: ingen dokumentasjon.

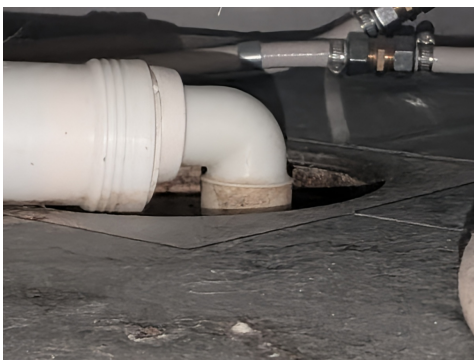
## ! TG 2 Sluk, membran og tettesjikt

Det er plastsluk og smøremembran med ukjent utførelse.

### Vurdering av avvik:

- Membran kan ikke konstateres (ikke synlig og det foreligger heller ikke dokumentasjon).
- Rommet er et våtrom hvor det ved etablering var krav om "uavhengig kontroll", men det foreligger ingen dokumentasjon på at det er utført "uavhengig kontroll".
- Sluk har begrenset mulighet for inspeksjon og rengjøring.

### Konsekvens/tiltak

- Innhent dokumentasjon, om mulig.
- Dersom det ikke foreligger dokumentasjon i forhold til våtrommets utførelse kan det ikke med sikkerhet sies om våtrommet er bygget i henhold til gjeldende forskrifter og standarder på byggetidspunktet.
- Tilgang til sluk må bedres både for inspeksjon og rengjøring.

Selv om sluket har begrenset tilgang, er det viktig å rengjøre sluket og å inspisere den jevnlig for å oppdage skader i membranen/fuger rundt sluket. Dette er avgjørende for å forhindre lekkasjer. Ifølge eier så er det mulig for minimum to personer å flytte på dusjkabinettet.

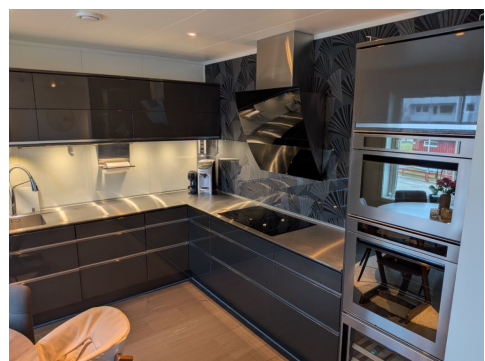
## ! TG 1 Overflater og innredning

Kjøkkenet har innredning med over- og underskap med glatte fronter. Benkeplate med overflate i børstet stål med helstøpt oppvaskum. Det er integrert kjøl/frysescap, oppvaskmaskin, induksjonstopp, vinskap, micro, stekeovn og vannstoppssystem.

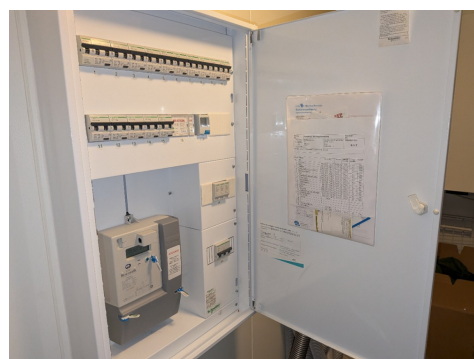
Sikringsskap med automatsikringer.

**Ja Det er avvik som ikke er utbedret etter EL-tilsyn, jfr. sjekkliste oversendt fra eier.**

### Generell kommentar

Det anbefales at avvik etter EL-tilsyn utbedres snarest.
