Tilstandsrapport

Fritidsbolig

Vikeshagen 61, 5709 VOSS

Befaringsdato: 13.02.2025

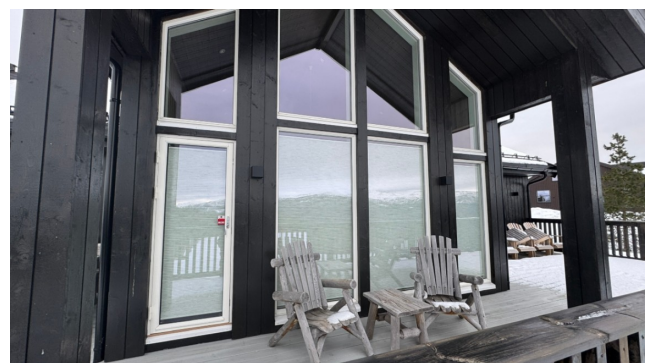
Vinduer med isolerglass og ytterdører i trevirke.

Bilde viser vinduer og dører med god tilstand.

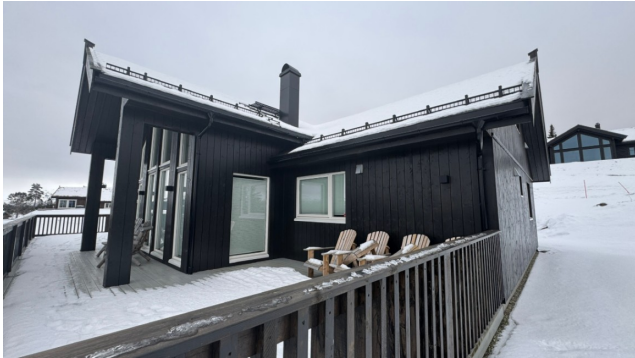
På befaringsdagen var det begrenset mulighet for undersøkelse på grunn av snø. Dette bør gjennomføres når forholdene tillater det.

Bilde viser at terrassen var delvis dekket av snø på befaringdagen.
