**Rekkehus**  
**Østre Jansrud 41**  
**1383 Asker**

#### Boligens tekniske tilstand:

Dato: 28/04/2025

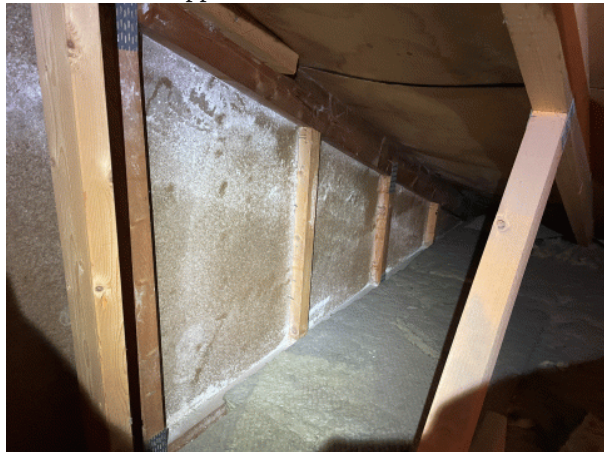
-Gjennomføringer og fuktskjolder er beskrevet under punkt 4.2.

Vurderes på bakgrunn av "avvik" på vindsperreplater. Ytterligere undersøkelse/test bør foretas for å utelukke evt. forekomst av sopp.
