# TILSTANDSRAPPORT

Vilhelm Bjerknes' vei 50  
5081 BERGEN

17.11.2025

Befaring utført den 16.11.2025 av:

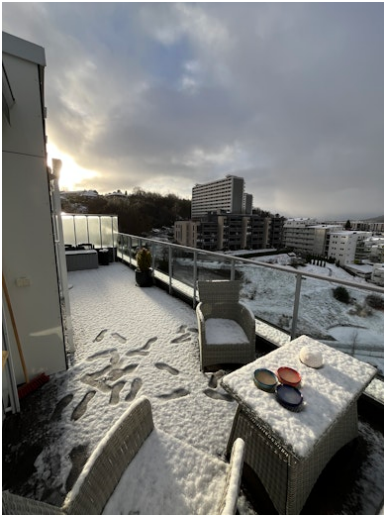
Altan med tilkomst fra stue/kjøkken. Oppmålt til 22m2.

Nei

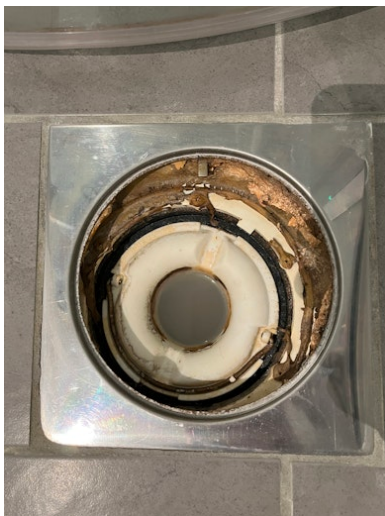
Det er synlig bruk av både membran og mansjett under klemring i sluk.

TG 1

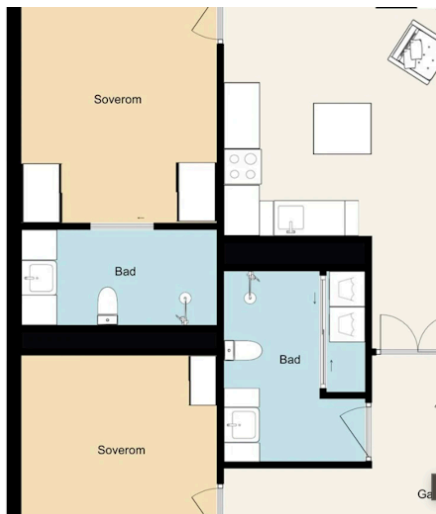
Hulltaking er ikke foretatt da tilstøtende konstruksjon til våtsonen ikke er tilgjengelig.

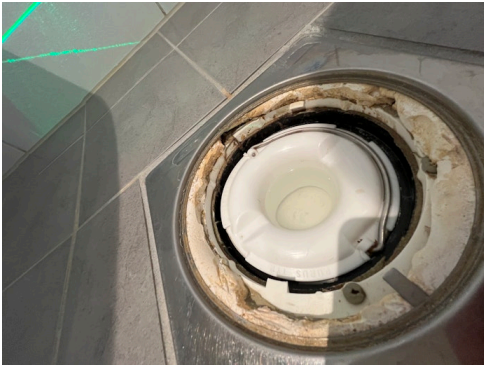
Det er synlig bruk av både membran og mansjett under klemring i sluk.

TG 1

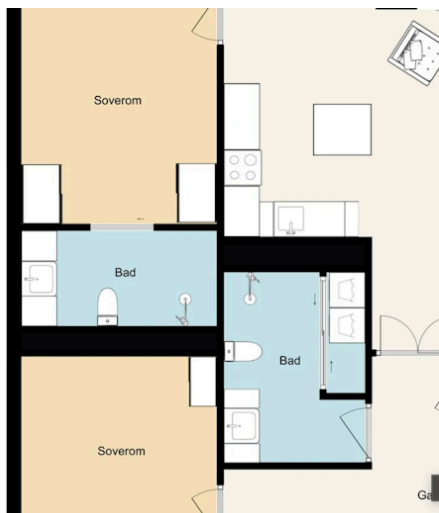
Hulltaking er ikke foretatt da tilstøtende konstruksjon til våtsonen ikke er tilgjengelig.

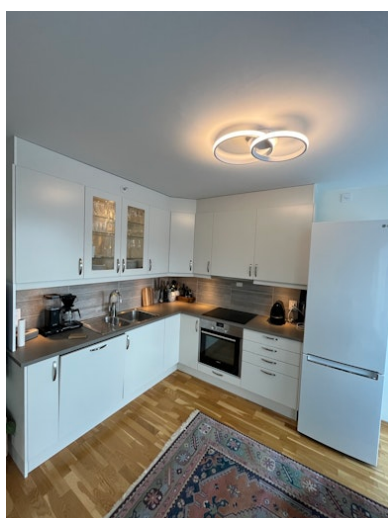
Det er etablert både komfyrvakt over stekesonen og lekkasjevakt under skrog med vanninstallasjoner.

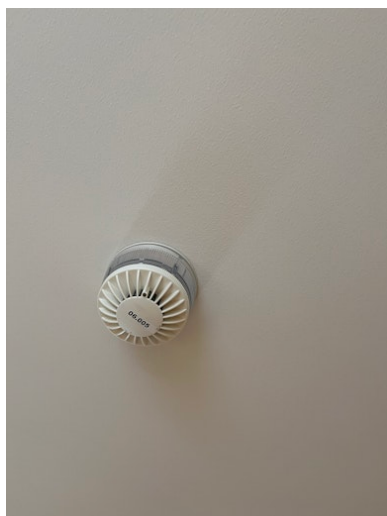
Ja, tilkoblet brannalarmanlegg for hele bygget.
