# Dalandsåsen 4 C

## 4480 KVINESDAL

### Tilstandsrapport Eierskifte

Rapportdato: 22.10.2025 (Gyldig til 22.10.2026)

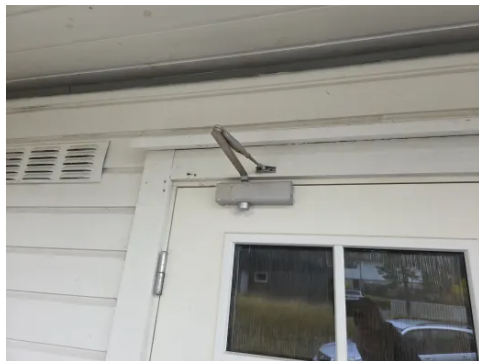
Mekanisme over ytterdør virker ikke, skal kunne låse døra i åpen posisjon.

| TG2: Stormlås/låsemekanisme over ytterdør er defekt. | |

| Skifte ut stormlåsen på ytterdøra. | |
