# Tilstandsrapport

Leilighet

Markaholen 1 , 4032 STAVANGER

Befaringsdato: 10.02.2026

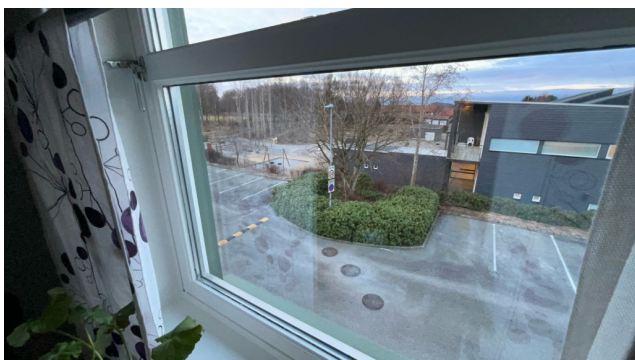
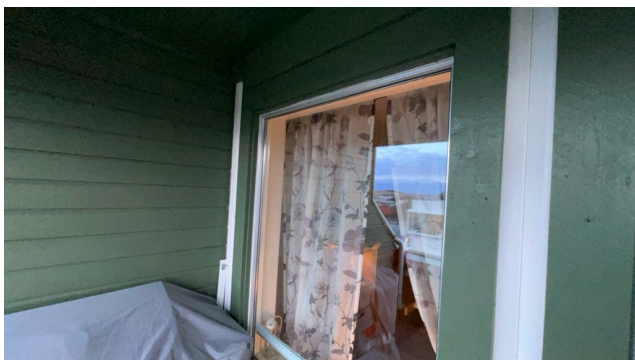
### TG 2 Vinduer

Bygningen har malte trevinduer med 2-lags glass.

- Det er påvist at enkelte vinduer er vanskelig å åpne/lukke.

- Vinduer må justeres.

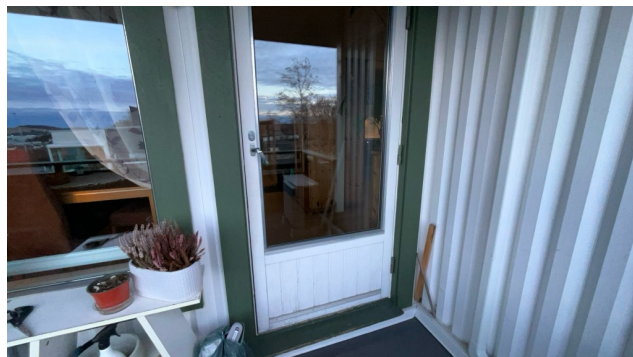
### TG 1 Dører

Bygningen har malt hovedytterdør.

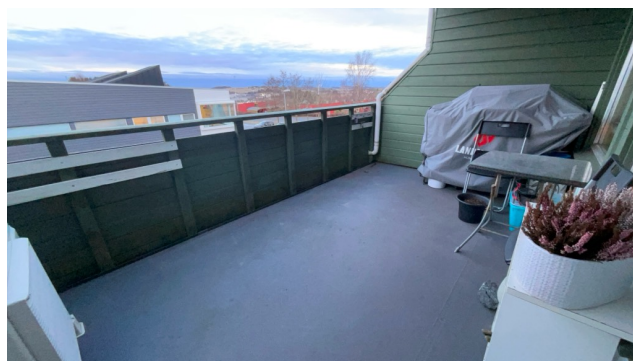
### TG 1 Balkonger, terrasser og rom under balkonger

Balkong ut fra stue.

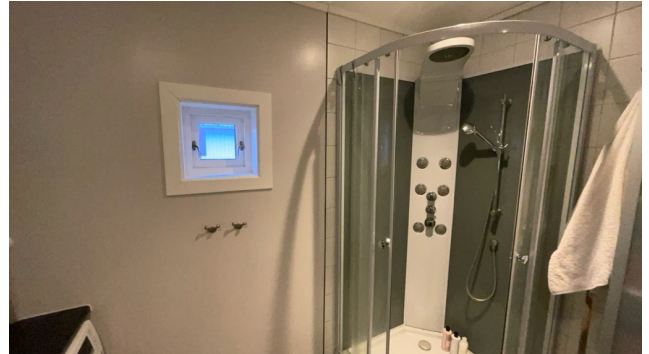
## ! TG 2 Overflater vegger og himling

Veggene har fliser og malte flater. Taket har himlingsplater.

- Det er vindu/dør med ikke fuktbestandige materialer i våtsonen (ved vask, dusj, badekar, osv.), løsningen eller byggematerialet er uegnet.

- Dersom det ikke gjøres tiltak, kan dette medføre oppfukning, oppsvelling og forringelse av materialer over tid og fuktskader på tilstøtende konstruksjoner.

Det bør iverksettes tiltak for å beskytte eller skifte ut uegnede materialer i våtsonen, for å redusere risikoen for fuktskader, råte og soppdannelse. Manglende tiltak kan føre til forkortet levetid på konstruksjonen og økte vedlikeholdskostnader.

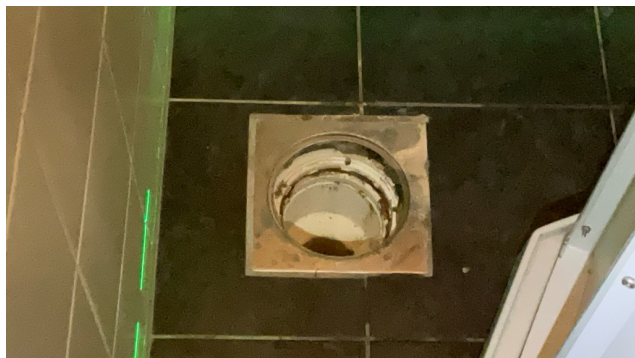
## ! TG 2 Sluk, membran og tettesjikt

Det er plastsluk og ukjent tettesjikt/membran.

- Mer enn halvparten av forventet brukstid er passert på membranløsningen.
- Mer enn halvparten av forventet brukstid er passert på slukløsningen.

- Overvåk tilstanden jevnlig. For å få tilstandsgrad 0 eller 1 må slukløsningen skiftes ut og sannsynligvis må også membransjiktet skiftes/utbedres. Det er imidlertid vanskelig å si noe om tidspunktet for når dette er nødvendig.
- Eldre sluk av plast er ofte utsatt for lekkasjer og særlig i overganger. Eventuelle lekkasjer kan medføre fuktskader på tiliggende konstruksjoner.

Det bør innhentes dokumentasjon på utført membranarbeid. Overvåk tilstanden jevnlig, og vurder utskifting av sluk og tettesjikt/membran for å redusere risiko for lekkasjer og fuktskader på tilstøtende konstruksjoner, da både sluk og membran har passert mer enn halvparten av forventet brukstid.

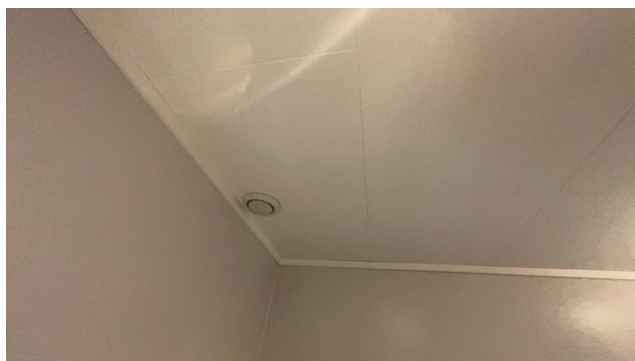
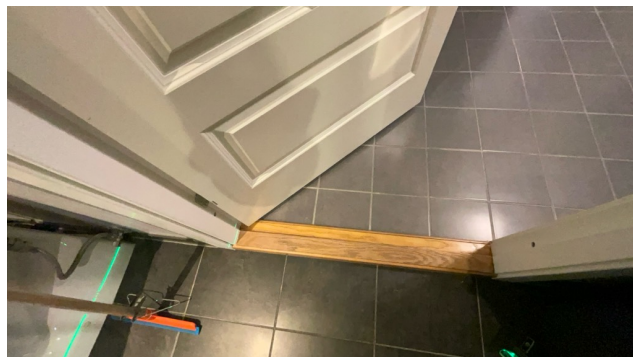
### ! TG 2 Ventilasjon

Det er mekanisk avtrekk.

- Våtrommet mangler tilluftsventilering, f.eks. spalte/ventil ved dør.

- Det bør etableres tilfredsstillende tilluft til våtrom f.eks. luftespalte ved dør e.l.

Det bør etableres tilfredsstillende tilluft til våtrommet, for eksempel ved å montere en luftespalte eller ventil ved døren. Manglende tilluft kan føre til redusert ventilasjonseffekt, økt fuktighet og risiko for fuktskader eller dårlig innneklima.

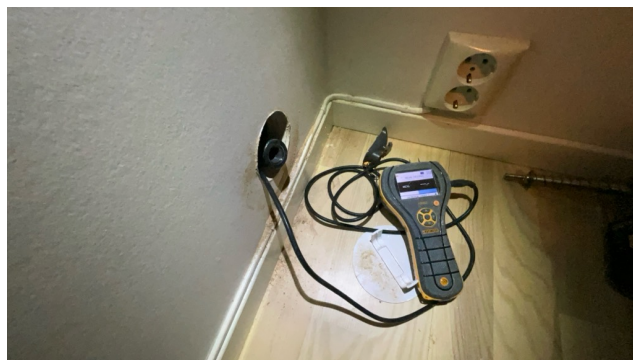
### ! TG 0 Tilliggende konstruksjoner våtrom

Hulltaking er foretatt uten å påvise unormale forhold. Hulltaking er foretatt ved/i bod mot bad.

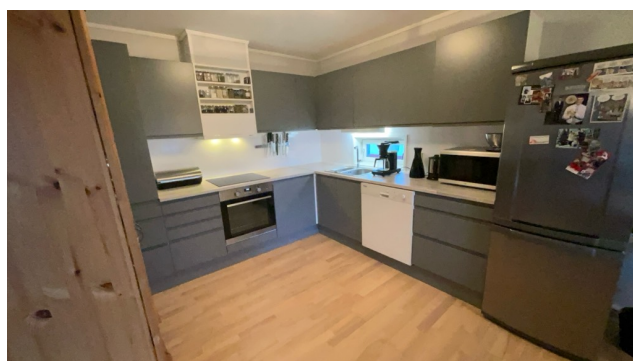
### ! TG 1 Overflater og innredning

Kjøkkenet har innredning med glatte fronter. Benkeplaten er av laminat. Det er kjøleskap, oppvaskmaskin, komfyr og platetopp. Kjøkkenet er oppgradert med bla. nye fronter etc. i 2020.

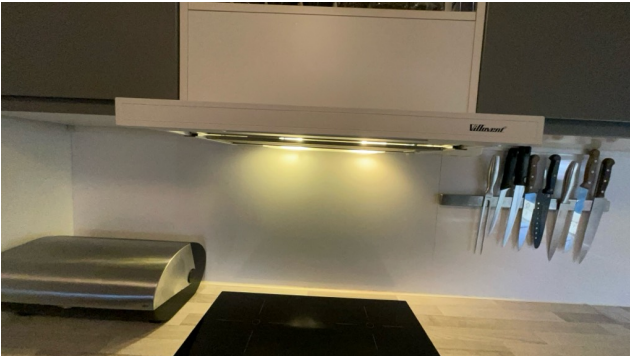
### ! TG 1 Avtrekk

Det er kjøkkenventilator med avtrekk ut.

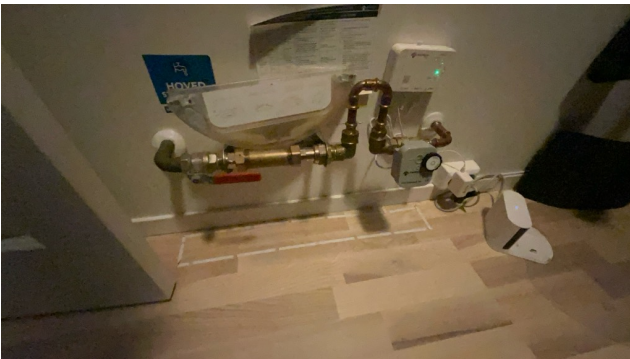
### TG 2 Vannledninger

Innvendige vannledninger er av kobber.

- Mer enn halvparten av forventet brukstid er passert på innvendige vannledninger.

- Det er ikke behov for utbedringstiltak siden anlegget fungerer i dag, men ut ifra alder kan skader plutselig oppstå på eldre anlegg.

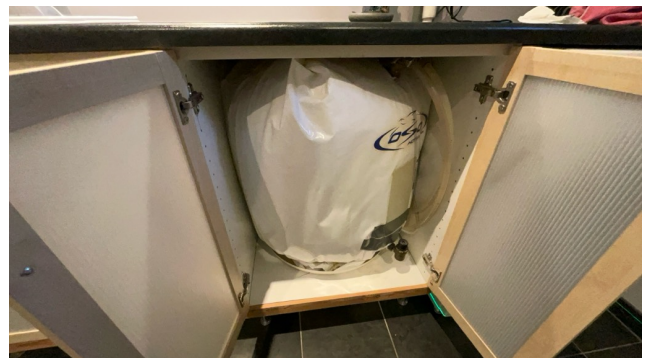
### TG 2 Varmtvannstank

Varmtvannstanken er på ca. 120 liter.

- Det er ikke påvist tilfredsstillende el-tilkobling av varmtvannstank iht. gjeldende forskrift.
- Det er påvist at varmtvannstank er over 20 år

Bereder er montert i skap på badetrom.

- Det bør etableres tilfredsstillende el-tilkobling etter gjeldende forskrift.
- Det er ikke behov for utbedringstiltak siden tanken fungerer i dag, men ut ifra alder kan skader plutselig oppstå på eldre tanker.

Varmtvannstanken bør tilkobles strømmettet i henhold til gjeldende forskrifter for å redusere risiko for brann og elektriske feil.

På grunn av tankens alder bør det vurderes utskifting, da eldre tanker har økt risiko for plutselige skader og lekkasjer.

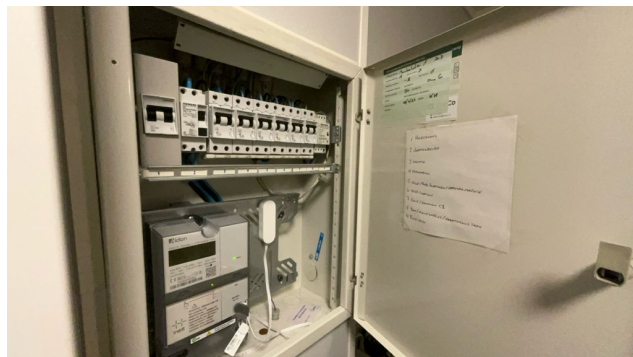
Det elektriske anlegget er utført med automatsikringer.

**Ja Pga. alder på det elektriske anlegget anbefales en utvidet el-kontroll.**
