# Tilstandsrapport

Boligbygg med flere boenheter

Bondistranda 41 , 1386 ASKER

Befaringsdato: 20.05.2026

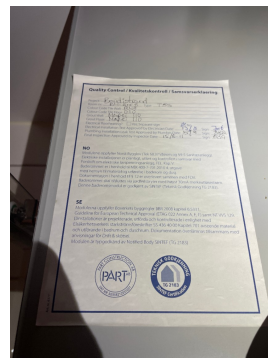
Aktuell byggeforskrift er tekniske forskrifter i perioden 1997-2010. Badet er Sintef godkjent prefabrikkert baderomsabin. Det er gitt ferdigattest/midlertidig brukstillatelse på boligen som tilsier at alle prosjekterende og utførende aktører har avsluttet sitt arbeid og fulgt de prosedyrer som er pålagt et ansvarlig foretak i følge plan og bygningsloven. Det er en forutsetning at prosedyrer er fulgt og at benyttede produkter er godkjent til formålet. Det er byggt teknisk forskrift TEK 97/07 som er lagt til grunn for vurderinger av våtrom/tekniske installasjoner.

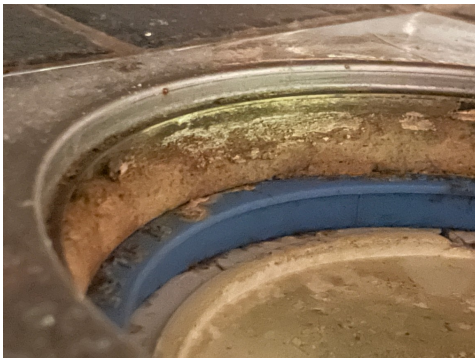
Det er plastsluk og smøremembran med dokumentert utførelse. Membranen er utført av produsenten av baderomskabinene. Membranen ligger skjult i konstruksjonen og kan ikke kontrolleres på samme måte som synlige bygningsdeler. Tilstanden til membranen vurderes ut fra alder og forventet gjenstående levetid. Forventet levetid på membran er 20-30år.

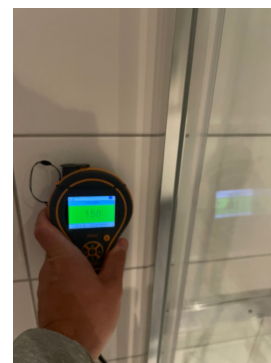
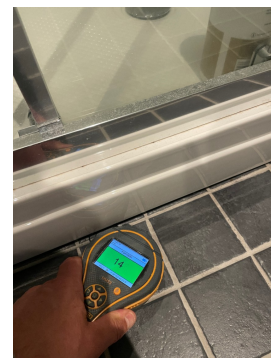
Badet har baderomskabin og det er ikke praktisk mulig å gjennomføre boring av hull for fuktsøk. mot våtsone dusj. En baderomskabin er en forhåndsprodusert del som settes inn i bygget i stedet for at badet bygges på stedet, ofte som et totalt og ferdig bad. Fuktmåling på overflater er foretatt uten tegn til avvik. , men dette er en metode som kan ha store avvik da måleinstrumentet kan gi utslag på materialer som leder strøm som f.eks. varmekabler, armeringsjern etc.

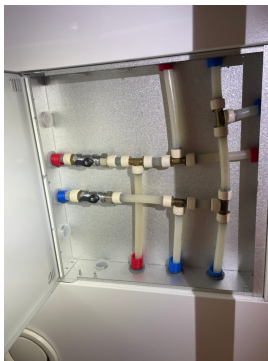
Innvendige vannledninger er av plast (rør-i-rør). Det er rørskap i himlingen på badet som er besiktiget.

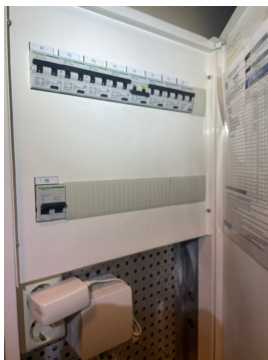
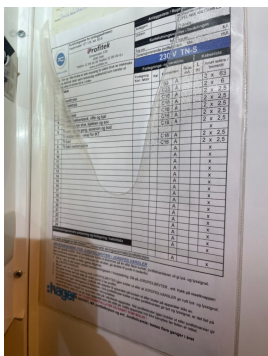
El-anlegg er kun beskrevet ikke kontrollert. Varmekabler, lamper, lys og andre elektriske komponenter er ikke funksjonstestet. Downlights/lys ikke demontert for kontroll. Tilkobling av taklamper i entre er ikke utført på en fagmessig måte.

Tilkoblingen av taklamper i entré er ikke utført i henhold til gjeldende forskrifter. Dette medfører en potensiell sikkerhetsrisiko.

Tilkoblingen av taklamper i entré bør utbedres av kvalifisert elektriker slik at den tilfredsstiller gjeldende forskrifter. Dersom dette ikke utbedres, kan det medføre økt risiko for elektrisk støt, brann eller andre sikkerhetsrelaterte hendelser.
