# Tilstandsrapport

Boligbygg med flere boenheter

Sagtunet 3 D, 2150 ÅRNES

Befaringsdato: 11.11.2024

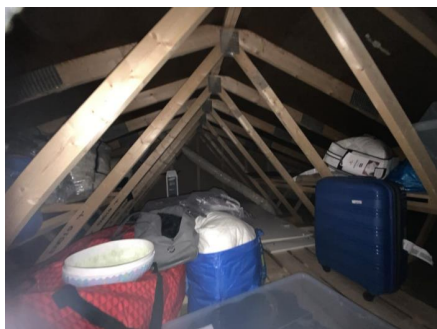
### TG 10 Takkonstruksjon/Loft

Takkonstruksjonen har W-takstoler i tre. Etablert noe lagringsplass.

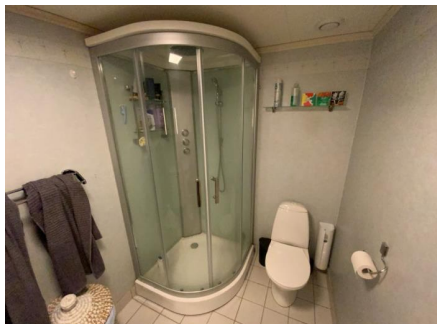
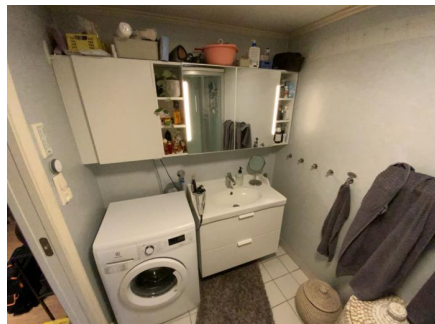
### TG 2 Overflater Gulv

Gulvet er flislagt. Rommet har elektriske varmekabler. Det er ikke mulig å måle fallet til topp slukrist grunnet kabinett. Det er 11 mm fall fra dør på 1 m mot sluk, noe som er innenfor tillatt avvik.

- Det er påvist at noen fliser har bom (hulrom under).

- Det er ikke behov for utbedringstiltak.

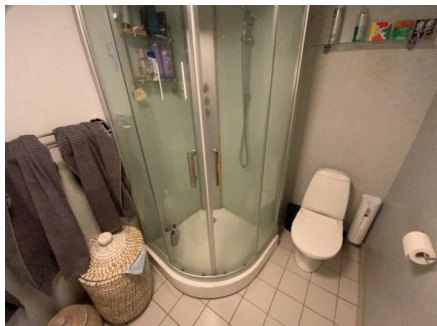
### TG 3 Sluk, membran og tettesjikt

Det er plastsluk og ukjent tettesjikt/membran.

- Mer enn halvparten av forventet brukstid er passert på membranløsningen.
- Sluk er ikke tilgjengelig for inspeksjon.
- Sluk har begrenset mulighet for inspeksjon og rengjøring.

Kabinett med fast bunn er etablert over sluk.

- Tilgang til sluk må bedres både for inspeksjon og rengjøring.

Det må etableres typen kabinett der det er mulighet for tilgang under kabinettet for inspeksjon og renhold av sluket. Det er øvrig en god løsning at det er etablert kabinett for å unngå fuktbelastning på næværende kontraksjoner grunnet nevnte alder.

**Kostnadsestimat: 10 000 - 50 000**

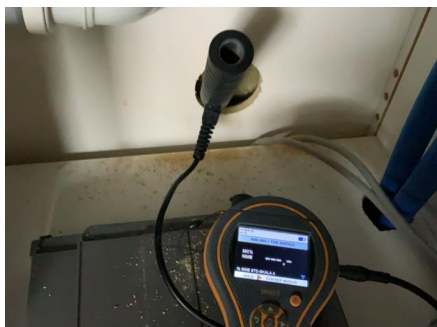
### TG1 Tilliggende konstruksjoner våtrom

Hulltaking er foretatt uten å påvise unormale forhold. Hulltaking er foretatt ved/i Kjøkkenbenk.

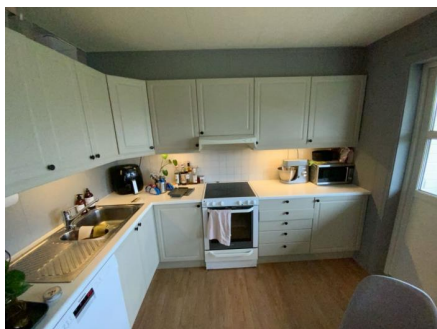
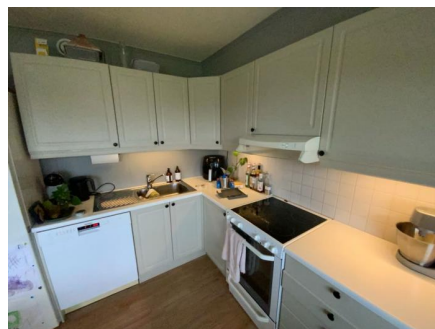
### TG2 Overflater og innredning

Noe stedvis slitasje av maling på malte dørronter.

Innredningen vurderes å ha tiltenkt funksjon. Fronter kan males for å lukke avviket.

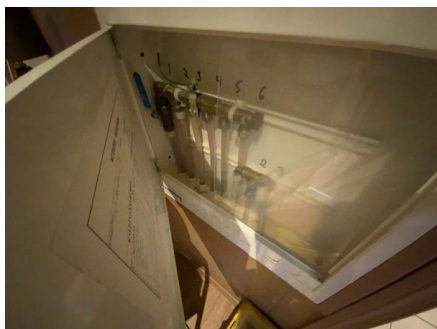
### TG 1 Vannledninger

Innvendige vannledninger er av plast (rør i rør). Det er besiktiget i rørskap.
