Tilstandsrapport

Enebolig

Blikrudveien 3, 1940 BJØRKELANGEN

Befaringsdato: 30.04.2026

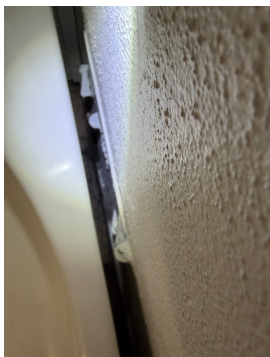
Feieluke mot badekar.

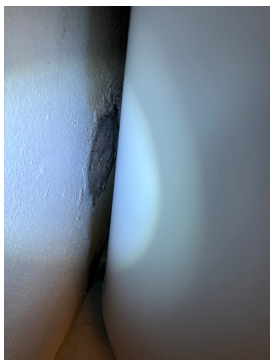
Feieluke mot varmtvannsbereder

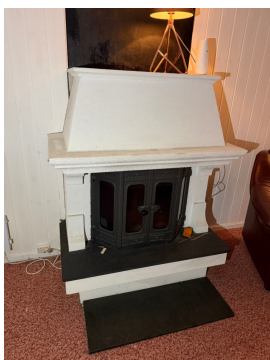
Peis med innsats i kjellerstue

Gulvet har teppe. Veggene har panel. Hulltaking er foretatt og det er påvist avvik i konstruksjonen. Hulltaking er foretatt ved/i kjellerstue. Fuktkvotemåling (vekt%) i konstruksjonen ble målt til 42 vektprosent.

- Det er gjennom hulltaking påvist høyt fuktnivå inne i trekonstruksjonen i hulltakingen, men ikke påvist fuktskader i dette området. Høy luftfuktighet kan over tid føre til muggvekst eller sverting av materialer. Samtidig kan materialer og konstruksjoner bli ødelagt. Det er utført fuktsjek med fuktindikator med pigg i vegg i kjellerstue. Det er registrert verdier opp mot 42 Fuktprosent.

Det er observert fuktmerker på veggplater i kjellerstue og det er utført fuktsjekk. Det ble registrert opp til 29 Vektprosent.

- Det påviste fuktnivå gir grunn til å overvåke konstruksjonen jevnlig for å se utvikling over tid, og eventuelt foreta tiltak for å unngå fuktskader. Det antas at dette skyldes manglende/sviktende drenering av kjellervegger og kapillært oppsug fra grunn. Det må påregnes påkostninger i forbindelse med drenering og kjellervegger. Nærmere undersøkelser anbefales.

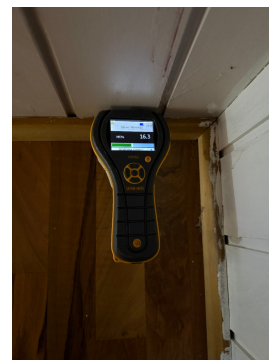
Gang/trapperom på vegg.

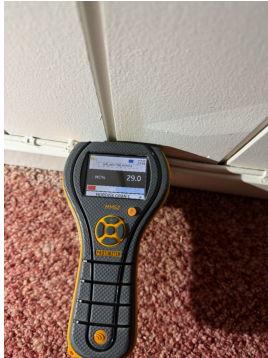
Kjellerstue på plater

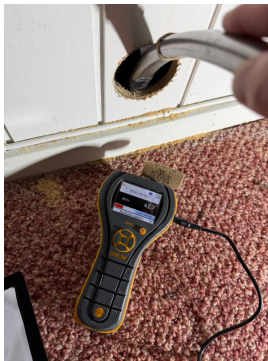
Kjellerstue/vegg

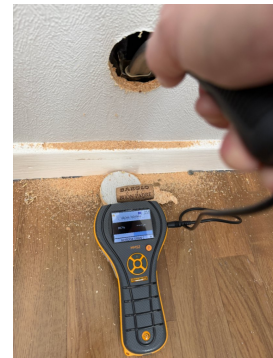
KJELLER > BAD

- Det er vindu/dør med ikke fuktbestandige materialer i våtsonen (ved vask, dusj, badekar, osv.), løsningen eller byggematerialet er uegnet.
- Det er uegnede materialer i våtsoner.

- Det er påvist at noen fliser har bom (hulrom under).
- Det er påvist sprekker i fliser.
- Overflaten har omfattende skader.

- Gjennomføre ytterligere undersøkelser og foreta utbedring av skade.
- Fliser må skiftes.

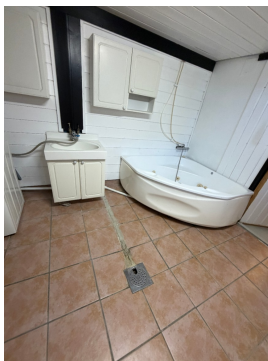
KJELLER > BAD

- Eldre sluk av støpejern er ofte utsatt for rust som kan medføre lekkasjer. Eventuelle lekkasjer kan medføre fuktskader på tilliggende konstruksjoner.
- Det er viktig å merke seg at levetiden til en membran varierer basert på kvalitet, installasjon og bruk. Eldre membraner kan bli sprø og sprekke opp, noe som fører til at de mister sin vanntettende funksjon. Dette kan resultere i vannlekkasjer gjennom vegger og gulv og fuktskader.

Det må påregnes utskiftning av sluket om få år/kort tid.
