# Tilstandsrapport

Enebolig

Kronestien 14, 3158 ANDEBU

Befaringsdato: 21.08.2025

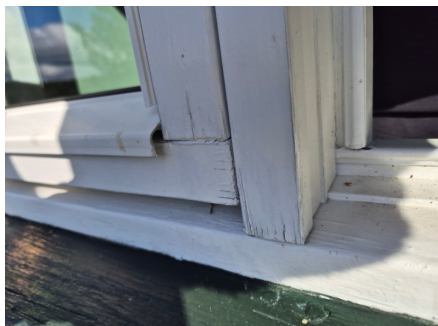
Det mangler beslag i underkant av vinduer, og underkarm er kun fuget mot vannbrett. Dette medfører økt risiko for fuktopptak og skader på karm. Enkelte vinduer fremstår med noe værslitasje.

Noe værslette karmen

Ved fremtidig utskifting av vinduer anbefales montering av beslag for å redusere fukrisiko.

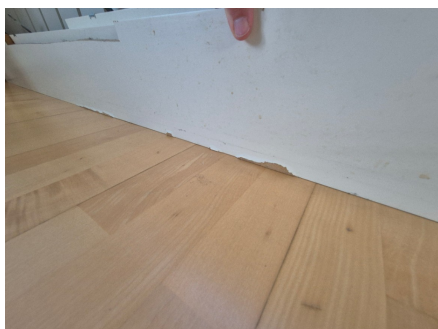
I kjellergang er det registrert fuktsvelling i laminat som følge av kondens fra fryser.  
Takessplatene i en kjellerbod er dårlig festet. Stedvis er det etterskrudd av eier.  
I hall er det bom under en flis samt sprekk i flisfuge.  
På kjøkken er det stedvis knirk i gulv, samt fuktsvelling i sokkellister.  
I loftstue er det stedvis sprekker i tapethjørner.

Fuktsveller på sokkelist.

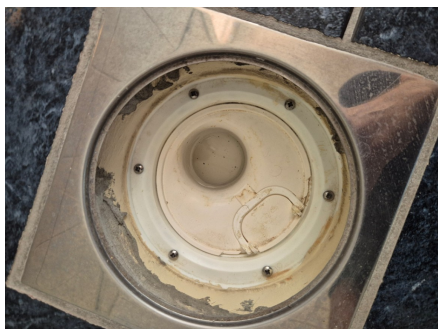
- Det er påvist avvik i fallforhold til sluk i forhold til krav i forskrift på byggetidspunktet.

- Til tross for avviket i fall/høydeforskjell til sluk, vil gulvet fortsatt kunne lede vann mot sluket, men med redusert effektivitet. Dette kan potensielt øke risikoen for vannansamling i enkelte områder av badet.

Sluk under dusj.

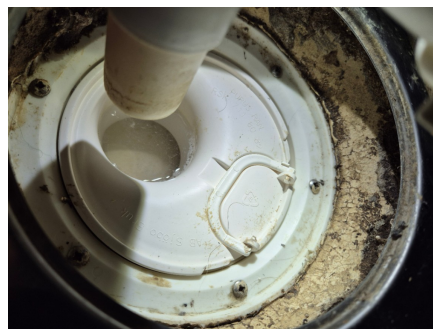
Sluk under badekar.

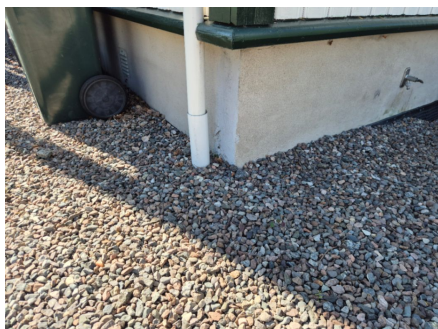
I kjelleretasjen er det registrert indikasjoner på redusert effekt av drenering/tettesjikt, i form av saltutslag og forhøyede fuktverdier ved hulltaking.

Vorteplast under terreng.

Overvåk tilstanden jevnlig. For å få tilstandsgrad 0 eller 1 må dreneringen skiftes ut, men tidspunktet for når dette er nødvendig er vanskelig å si noe om.

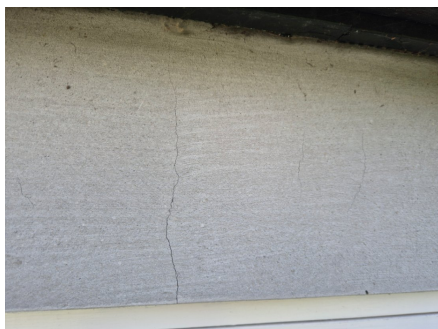
Det er registrert enkelte riss i pusslaget.

Skadene vurderes som hovedsakelig kosmetiske per i dag, men bør følges opp for å hindre videre forringelse.

Riss.

Riss bør utbedres ved egnet reparasjonsmørtel og overflatebehandling.

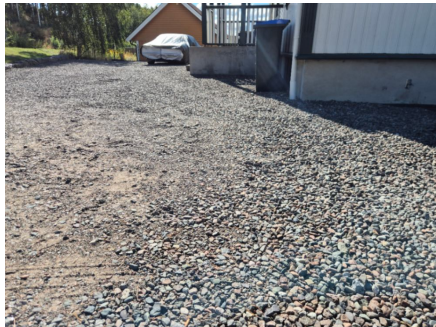
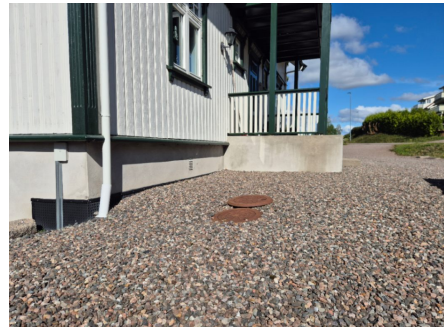
Uten tilstrekkelig fall bort fra grunnmur kan vann samle seg nær grunnmuren og føre til fuktinntrengning.

Det anbefales arrondere terreng rundt bygning slik at det etableres fall fra bygget eller alternative tiltak.

Ideelt bør det være fall på 1:50 på 3 meter ut fra bygning.
