Kronestien 14, 3158 ANDEBU

# Tilstandsrapport

Befaringsdato: 21.08.2025

Rapportdato: 01.09.2025

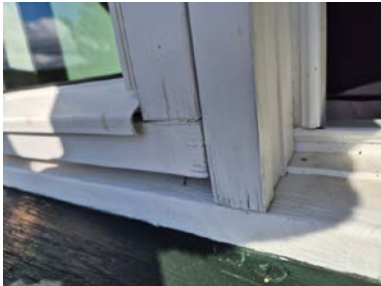
Det mangler beslag i underkant av vinduer, og underkarm er kun fuget mot vannbrett. Dette medfører økt risiko for fuktopptak og skader på karm. Enkelte vinduer fremstår med noe værslitasje. Normal forventet levetid for trevinduer er 20–60 år.

Noe værslette karmen

Vinduer vurderes å være i funksjonell stand, men med enkelte værslitasjer. For å forlenge levetiden anbefales utvendig pussing og maling. Fuger mot vannbrett bør følges opp jevnlig og vedlikeholdes/fornyes ved behov for å hindre vanninntrenging. Ved fremtidig utskifting av vinduer anbefales montering av beslag for å redusere fuktrisiko.

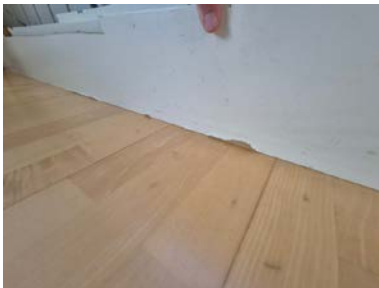
Takessplatene i en kjellerbod er dårlig festet. Stedvis er det etterskrudd av eier. I hall er det bom under en flis samt sprekk i flisfuge. På kjøkken er det stedvis knirk i gulv, samt fuktsvelling i sokkellister. I loftstue er det stedvise sprekker i tapethjørner.

Fuktsveller på sokkellist.

Laminatgulv i kjellergang bør skiftes. Det anbefales å etterfeste eller skifte takessplater for å ivareta sikkerhet og funksjon. Flis med bom og sprekk i fuger bør utbedres. Parkettgulv på kjøkken kan vedlikeholdes med voksolje eller tilsvarende for å redusere knirk. Sokkellister bør vedlikeholdes. Sprekkdannelser i tapethjørner anses som kosmetisk og kan utbedres ved overflatebehandling.

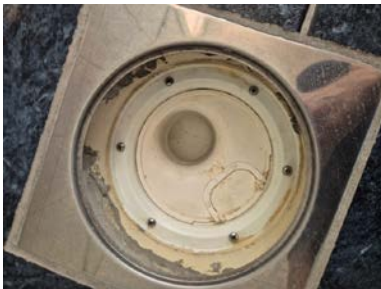
Det er påvist avvik i fallforhold til sluk i forhold til krav i forskrift på byggetidspunktet.

Sluk under dusj.

- Overvåk tilstanden jevnlig. For å få tilstandsgrad 0 eller 1 må tettesjiktet skiftes ut, men tidspunktet for når dette er nødvendig er vanskelig å si noe om.
- Det er viktig å merke seg at levetiden til en membran varierer basert på kvalitet, installasjon og bruk. Eldre membraner kan bli sprø og sprekke opp, noe som fører til at de mister sin vanntettende funksjon. Dette kan resultere i vannlekkasjer gjennom vegger og gulv og fuktskader.

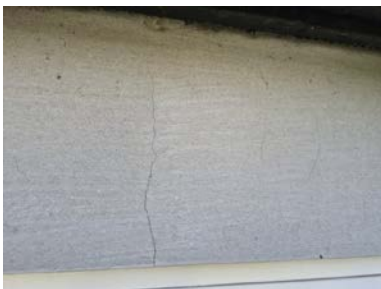
Det er registrert enkelte riss i pusslaget.

Riss.

Riss bør utbedres ved egnet reparasjonsmørtel og overflatebehandling.

Skadene vurderes som hovedsakelig kosmetiske per i dag, men bør følges opp for å hindre videre forringelse.
