# Tilstandsrapport

Del av tomannsbolig

Balders veg 15, 2413 ELVERUM

Befaringsdato: 11.09.2025

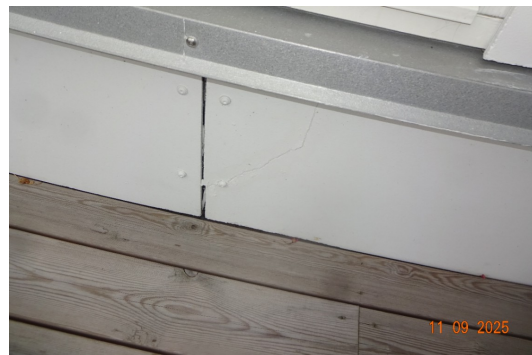
Enkelte vridde panelbord i skjøtene.  
Det er påvist sprekk i fasadeplate ved terrasse til stue.

- Det må foretas tiltak for å lukke avviket.

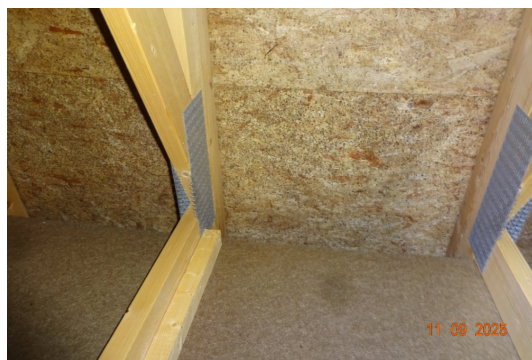
### ! TG 2 Takkonstruksjon/Loft

- Det er påvist andre avvik:

Anbefaler ytterligere undersøkelser.

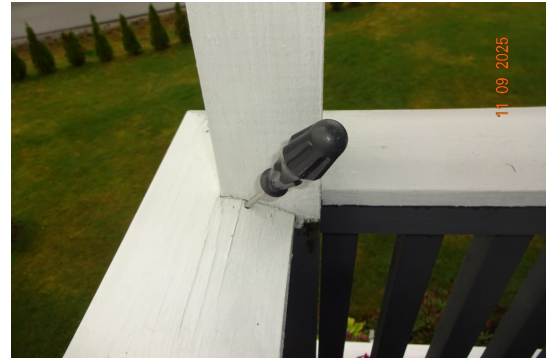
- Rekkverket er for lavt i forhold til dagens krav til rekkverkshøyder.
- Det er påvist andre avvik:

Det er påvist råteskade i toppbord.  
Slitte terrassebord. Behov for vedlikehold.

- Det må foretas tiltak for å lukke avviket.

- Det er ikke krav om utbedring av rekkverkshøyde opp til dagens forskriftskrav.

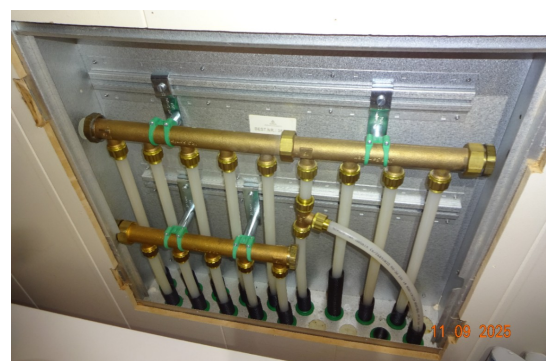
Plast vannledning i inntak og stoppekran montert på toalettrom.  
Koblingskap for vannrør i vegg på teknisk rom.  
Vannledninger av rør i rør.  
Etablert drensåpning for eventuelt lekkasjevann.

- Det er påvist andre avvik:

- Det må foretas tiltak for å lukke avviket.
