# Tilstandsrapport

Enebolig

Strandveien 27, 1794 SPONVIKA

Befaringsdato: 18.09.2024

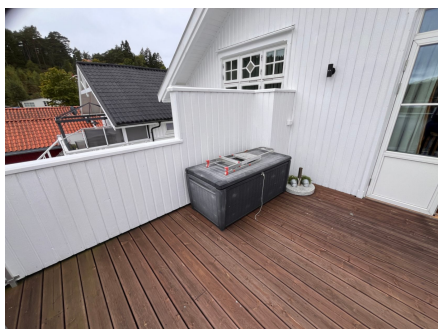
Noe rust på skruer/spiker på kledning.

Det bør undersøkes ytterligere om det er montert musesperre, om dette ikke er montert må dette utføres.  
Kledning med sprekker bør overflatebehandles, samt bytte skruer/spiker som er rustet.

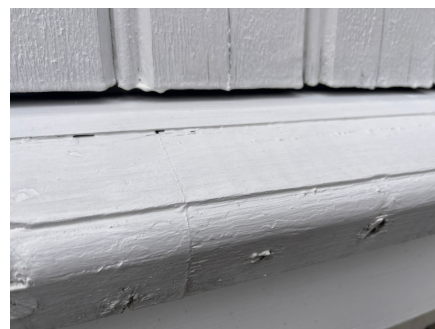
Kort avstand fra underkant av bordkledning til terrasse.

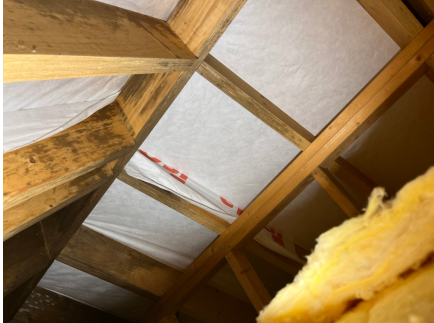
Det var på befaringsdagen en skade på loftet som følge av at kloakk luftingen ikke har vært tilkoblet lufte hatten. Skaden er inspisert og utbedret av snekkerfirma nylig, ved kontroll etter utbedringen er det fremdeles noe misfarging på enkelte sperrer og undertaket, men det er opplyst at alle berørte deler av konstruksjonen er påsmurt soppdrepende middel i tillegg til at de er rengjort så godt det lar seg gjøre.  
Beskrivelse av utbedring fra snekkerfirma vil være tilstrekkelig utbedring ut fra det synlige skadeomfanget og ytterligere tiltak i forhold til dette skal ikke være nødvendig.

Bilde før utbedri

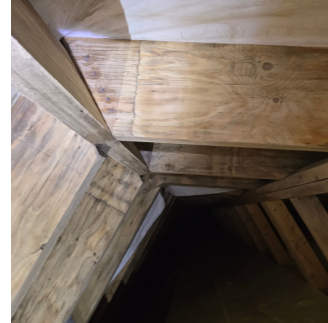
Bilde etter utbedring, sperrer pusset og smurt med soppdrepende middel.

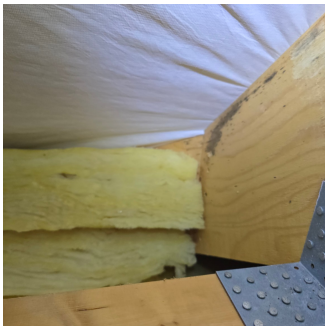
Etter utbedringen, fremdeles noe misfargede områder.

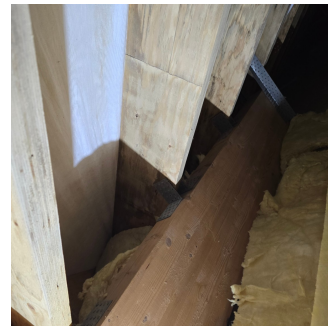
Sperrer er slipt og rengjort, fremdeles noe misfarging

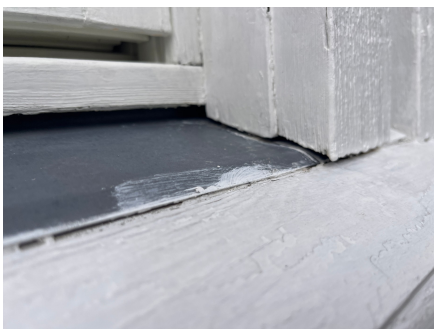
Omramming er montert uten luftespalte ned mot vannbrett enkelte steder, dette medfører økt risiko for råteskade på omrammingen og økt behov for vedlikehold.

Lite åpning mellom omramming og vannbrett.

For å lukke avvik må omrammingen kuttes slik at det blir luftespalte mot vannbrett, kostnad for dette medtatt.

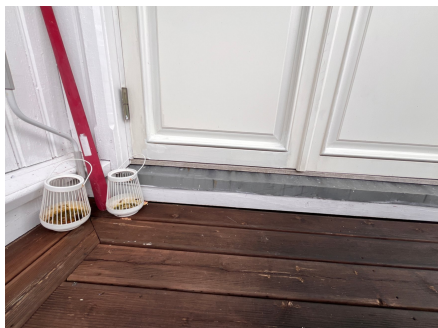
Balkongdør i kjøkken er noe påvirket av fukt  
Lite avstand mellom vannbrett og terskel.

Det bør foretas overflate behandling på værslitte deler og dør på kjøkken bør justeres.

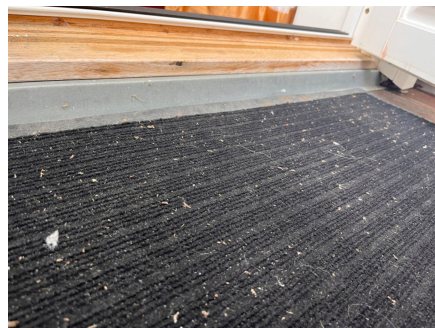
Vannbrett montert helt opp under terskel på hovedinngangsdør.

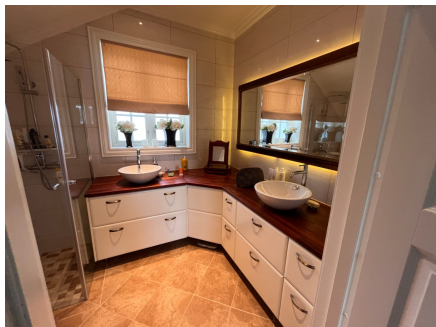
Vindu er plassert i det som defineres som våtsone og har trekarmner/foringer og listverk som kan påvirkes av fukt.

Vindu i våtsone

- Andre tiltak:
- Uegnede materialer må fuktbeskyttes/utskiftes.

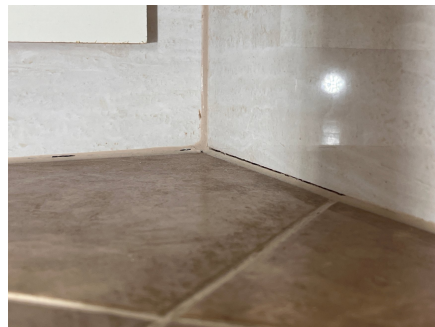
Det er sprekk i fuge mellom gulv og vegg under servantskapet.

Sprekker i fuge mellom gulv og vegg under servantskap

Fuge må utbedres for å lukke avviket.

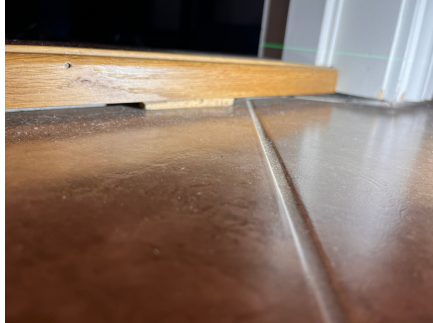
- Det er påvist at høydeforskjell fra topp slukrist til gulv/synlig topp membran ved dørterskel er mindre enn 25 mm.
- Det er påvist avvik i fallforhold til sluk i forhold til krav i forskrift på byggetidspunktet.

Ikke synlig oppkant under terskel.

Rommet fungerer med avviket vedrørende fall, ved renovering påse at det blir laget tilstrekkelig fall og at arbeidene dokumenteres

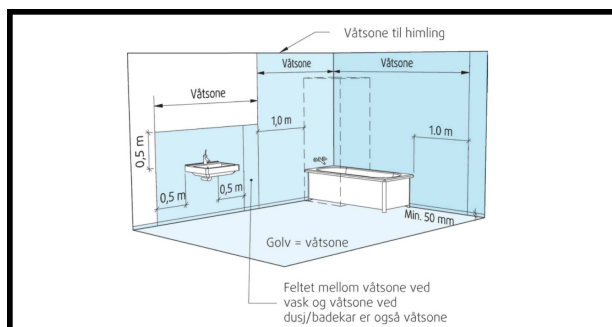
Vindu er plassert i det som defineres som våtzone og har trekarmen/foringer og listverk som kan påvirkes av fukt.

Omfang våtzone

Vær oppmerksom ved bruk, eventuelt vannsøl må tørkes opp.

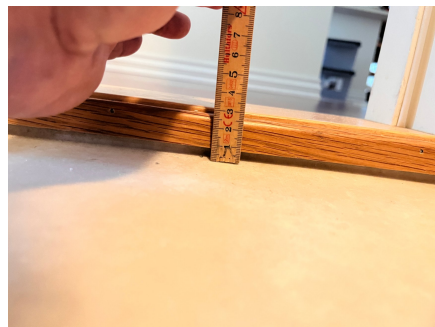
Fall til sluk er ikke tilfredsstillende, gulvet er ca 7mm høyere ved døråpning inn til bod/teknisk rom enn det er ved døren ut til kjøkkenet. Dette medfører at vann ikke vil renne til sluket før det er minst 7mm vann på hele gulvet og oppkant under dør til kjøkken er kun 8mm. Det vil være risiko for at det kan oppstå vannskade utenfor rommet.

ca 8mm oppkant under dør til kjøkken.

For å lukke avviket må det etableres fall til sluket i bod/teknisk rom, det skal være fall til sluk på gulv der det er vann installasjoner. Dette medfører at det også må legges nytt belegg.

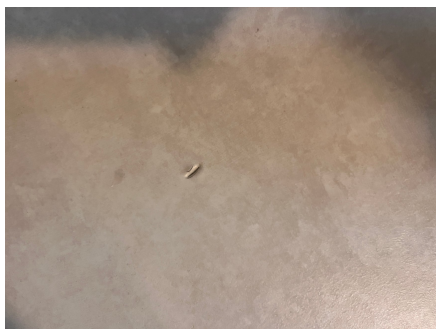
Det er en skade på gulvbelegget og sveis i døråpning til bod/teknisk rom er ikke tett.

Skade på gulvbelegg.

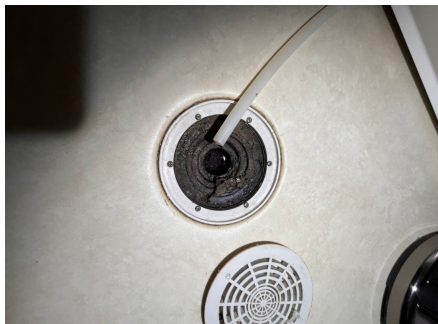
- Det er påvist mangelfull/feil utførelse rundt rørgjennomføringer e.l. som gir fare for fukt i konstruksjonen i våtsone.

Utett rundt rør gjennomføring i gulvet

For å lukke avviket må det tettes rundt rørgjennomføringene i gulvet.

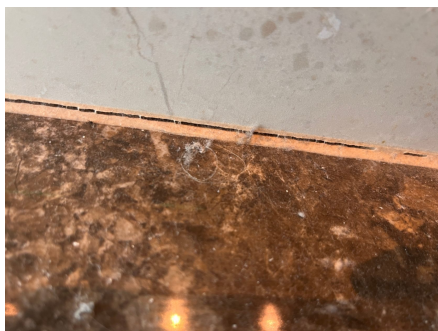
Det er sprekk i fuge mellom gulv og vegg bak dusjkabinettet.

Sprekk i fuge

Fuge med sprekker må utbedres for å lukke avviket.

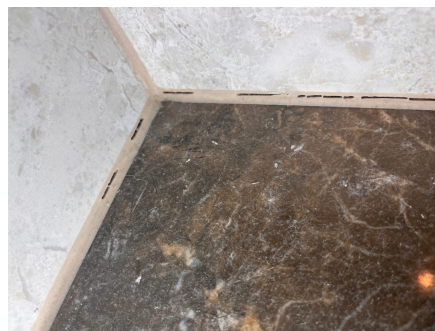
Sprekk i fuge

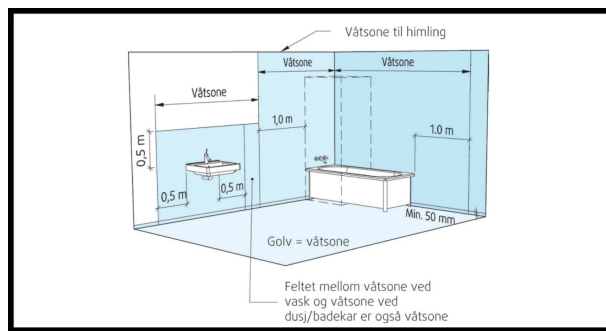
Vindu er plassert i det som defineres som våtzone og har trekarmen/foringer og listverk som kan påvirkes av fukt.

Omfang våtzone

- Andre tiltak:
- Uegnede materialer må fuktbeskyttes/utskiftes.

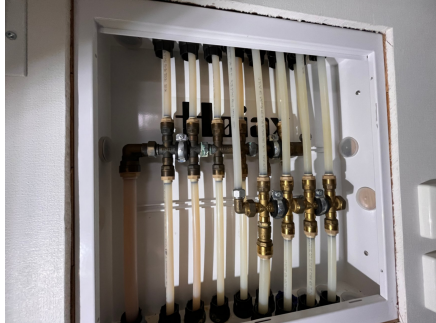
Rørkurser er ikke merket

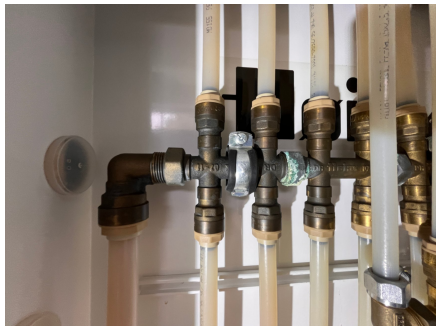
Irr på fordeler stav.

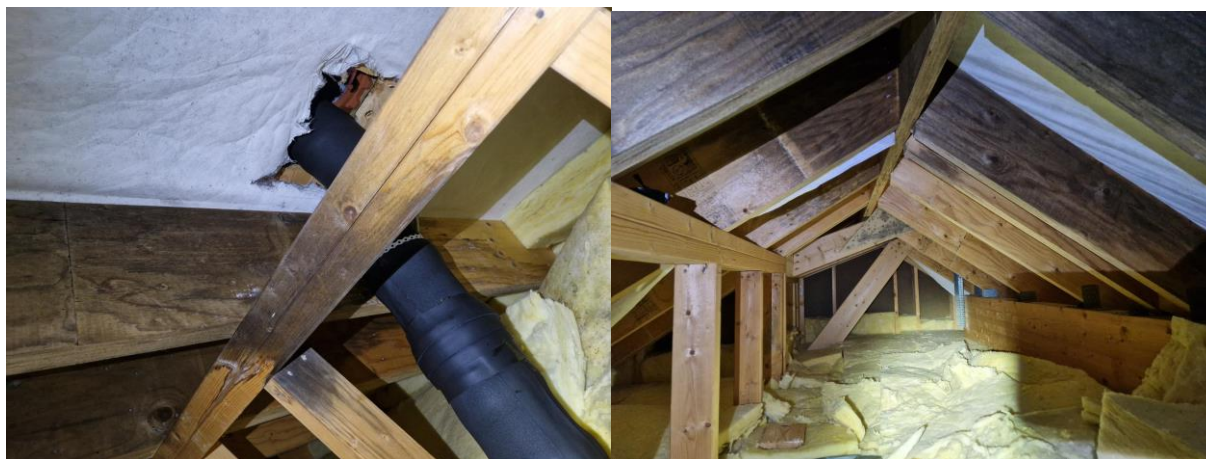
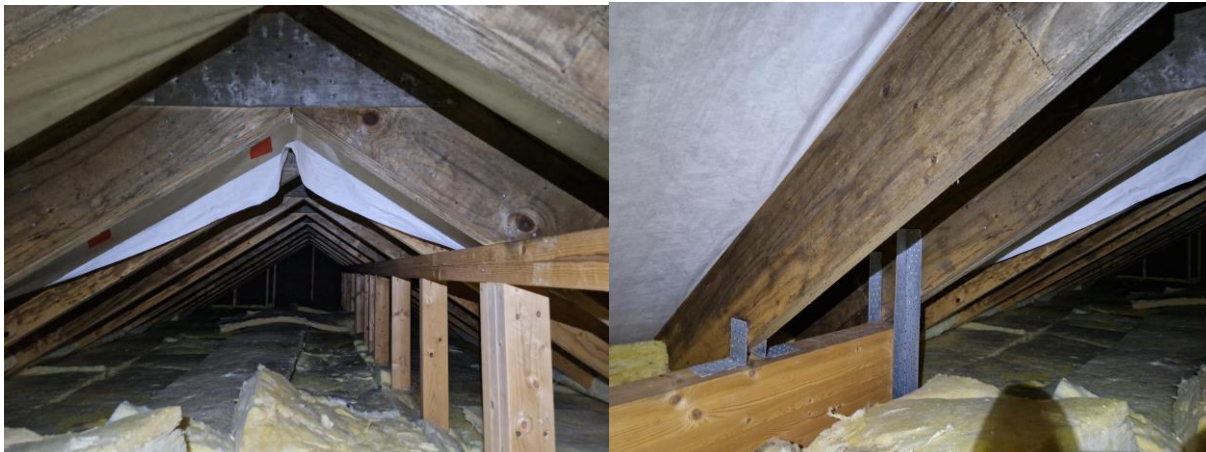
Hele loftsområde rundt rør mot luftehatt ble inspisert og skadeomfang ble vurdert. Det var tydelig ved inspeksjon at fuktig luft har «oset» oppover av frasklidd rør, hvor det har vært i så stor grad varm og fuktig luft at luftespalter ikke har klart å tørke det ut. Fuktigheten fra rør har resultert i svertesopp dannelse i stor grad på taksperrene rundt problemområdet og i tydelig men minskende grad i sperrene bortover ca. 9 stk, samt drager i takovergang, lasker i møne og noe på vindsperre-duk. Se bilder under.

Sperrer, lasker og drager ble testet for å se hvor dypt soppdannelsen har gått og om det er overgang til råtesopp, alt treverk i problemområde er kun skadet av svertesopp i øverste millimetersjiktet og det konkluderes derfor at det ikke er strukturelle skader på treverket til dags dato.

Treverket bør videre behandles med soppdrepende middel for å være sikkert på komplett fjerning av problemet og eventuell progresjon av soppskade.

Det anbefales også å påføre et lett impregnerende/beskyttende middel for treverk på pusset/høvlet treverk for å forhindre fremtidig problematikk da treverket åpnes lett i tre-fibre ved å bli bearbeidet på måten beskrevet over. Dette skal strengt talt ikke være nødvendig siden fukt problem er fjernet, men fortsatt anbefalt.

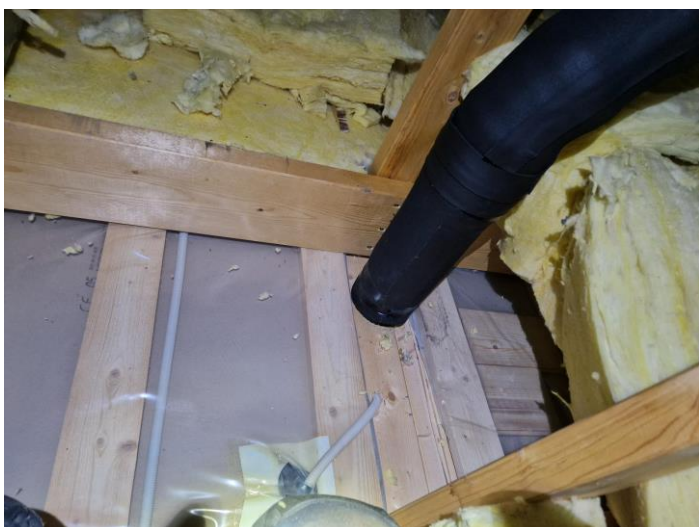
Isolerte fakk mellom undergurter i problemområdet ble også inspisert, her var det ingen fukt, svertesopp eller skader på treverk plast eller isolasjon. Se bildet under.

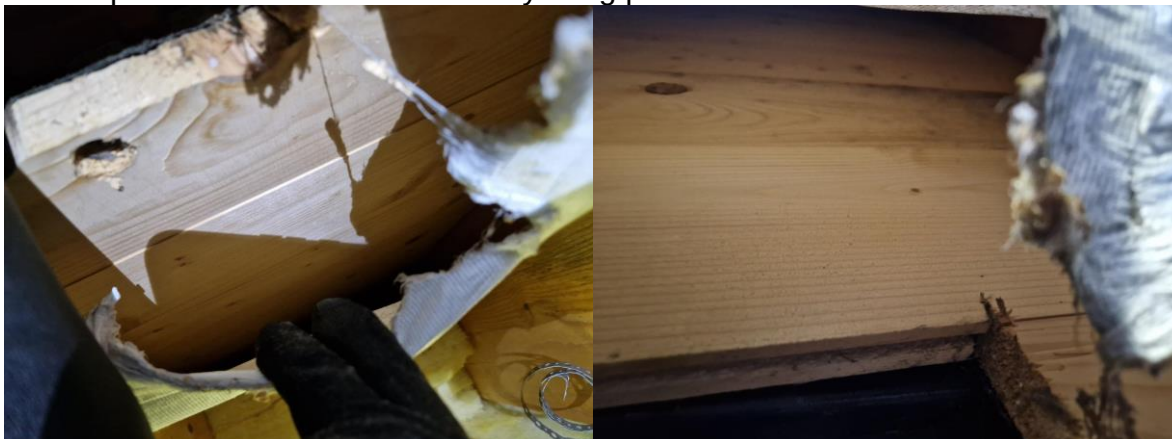
Bordtak over taksperre og vindsperre-duk ble også inspisert, her var det heller ikke skader på treverk eller skader av betydning på duk.
