# Tilstandsrapport

Boligbygg med flere boenheter

Neseveien 64, 4514 MANDAL

Befaringsdato: 01.04.2025

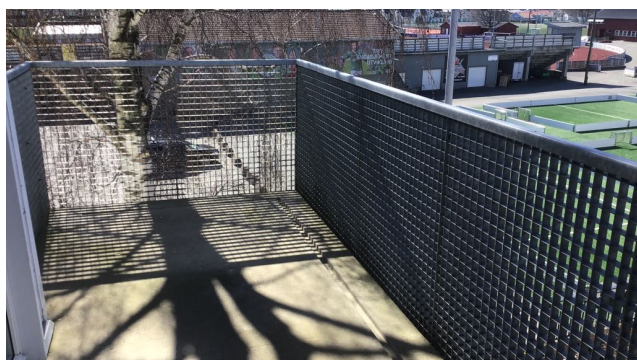
Balkong dekke med netting gjerde

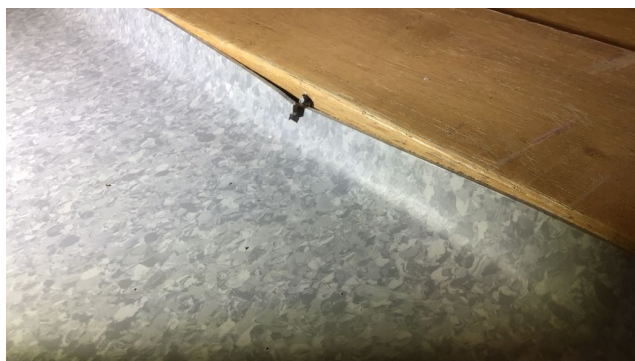
Badet har plastsluk og synlig vinylbelegg under sluk mansjetten som tettesjikt.

Sprekk i belegg under dør

sprekk på belegg under dør

Lokalt tiltak bør gjøres

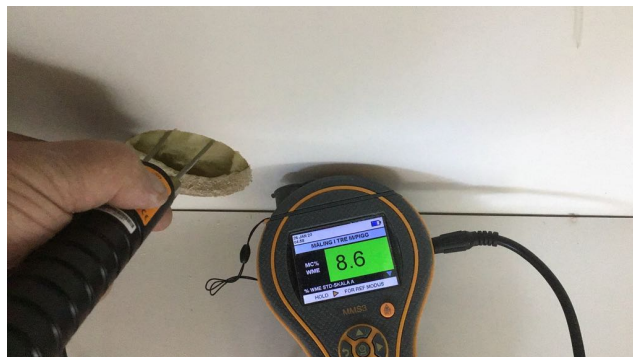
Hulltaking utført i garderobeskap på soverom bak dusj.  
Ikke påvist unormale fuktverdier på kontrollert område. 8,6 vektprosent
