# Tilstandsrapport

Enebolig

Knipa 10, 3965 HERRE

Befaringsdato: 14.05.2025

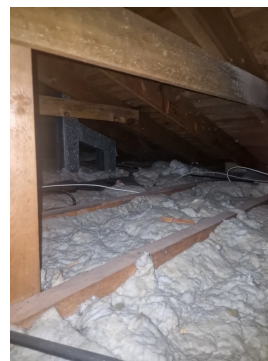
Boligens takkonstruksjonen består av plassbygget sadlet takverk bærende på yttervegg. Konstruksjonen er bygget med lufting ved raft. Inspisert fra loft ble ingen tegn til kondens eller fukt inntrengning fra taktekking ble registrert.

Takkonstruksjonen vurderes å fremstå i funksjonell stand. Det anbefales og tillegg isolere loft som ett energisparende tiltak.

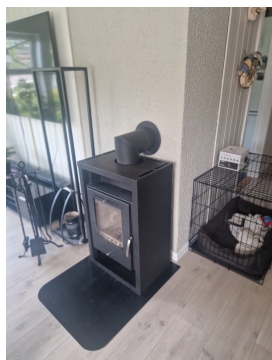
Pipe oppført i murt teglstein. Peisovn etablert i stue. Stålplate på gulv under peisovn. Pipe og brannmur forblendet med malt murpuss. Mindre sprekker/riss i murpuss kjøkken.

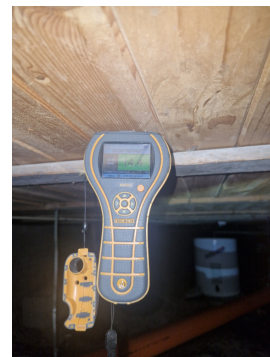
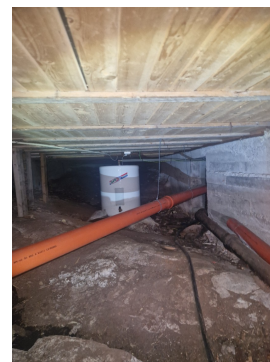
## ! TG 2 Kryp kjeller

Boligen har etablert kryperom under 1.etasje. Grunn består av fjell. Stubbloftsbord i himling. ved bruk av fuktmåler i himling/trevirke ble ingen unormale fuktverdier målt. Kryperom har lite med ventiler. Flere ventiler bør etableres. Ideelt sett burde mekanisk avtrekk etableres.

- Bedre ventilering må etableres.

Kostnadsestimat: 10 000 - 50 000
