# Tilstandsrapport

📍 Ånnerud østre 2, 2040 KLØFTA

# gnr. 17, bnr. 109

Befaringsdato: 29.07.2025

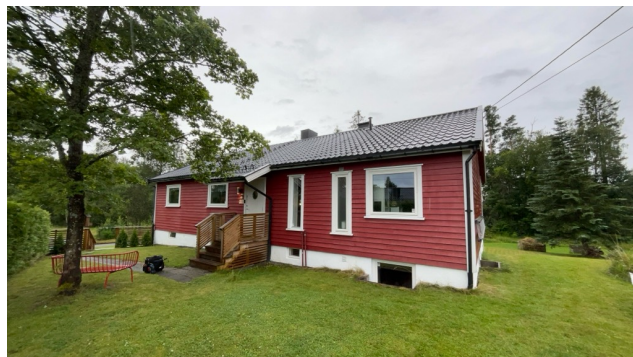
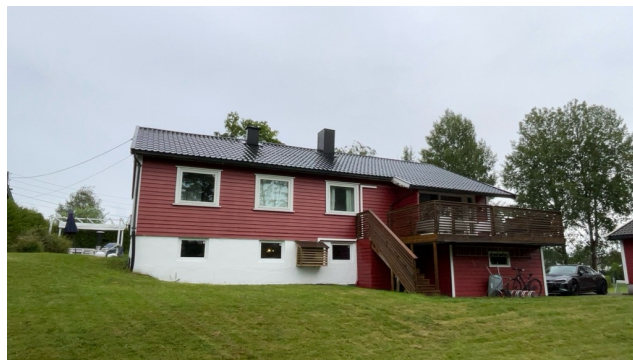
Besiktigelse av taktekke.

Taktekke av korrigerende blikklater fra 2005 iht. eiers opplysninger. Taktekking anses å ha sin tiltenkte funksjon uten negative avvik utfra alder tatt i betraktning. Kommende lokale utskiftninger kan ikke utelukkes på sikt. Taktekke ble inspisert fra bakkenivå og er i hovedsak vurdert opp mot alder og gjenværende forventet levetid. Siden taket (takkonstruksjon, takteking og skorstein) kun er observert fra bakkenivå, er vurderingen begrenset av dette. Det er ikke sikkerhetsmessig forsvarlig å bevege seg ut på taket eller observere fra stige. Selv om det ikke er avdekket skader under befaringen, betyr ikke dette at det ikke foreligger skader som en besiktigelse på taket kan avdekke. Vær oppmerksom på denne risikoen. En undersøkelse av taket kan utføres av en fagperson under tilstrekkelige sikkerhetsforhold. Vindskie på takkonstruksjon ved trappenedløp er nylig etter befaring.

- Tidspunkt for utskiftning av takteking nærmer seg.
- Overvåk tilstanden jevnlig. For å få tilstandsgrad 0 eller 1 må tekkingen skiftes ut, men tidspunktet for når dette er nødvendig er vanskelig å si noe om.
- Tidspunkt for utskiftning av undertak nærmer seg.

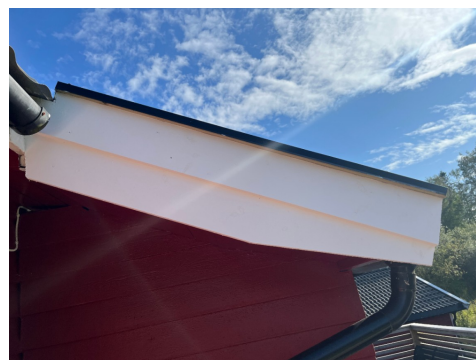
Byttet vindskie etter utført befaring.

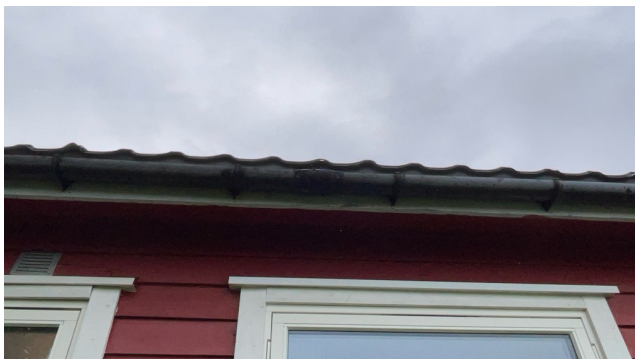
Overganger på renner bør utbedres. Renner bør skiftes på sikt.

- Lokal utbedring må utføres.
- Overvåk tilstanden jevnlig. For å få tilstandsgrad 0 eller 1 må beslag/renner/nedløp skiftes ut, men tidspunktet for når dette er nødvendig er vanskelig å si noe om.

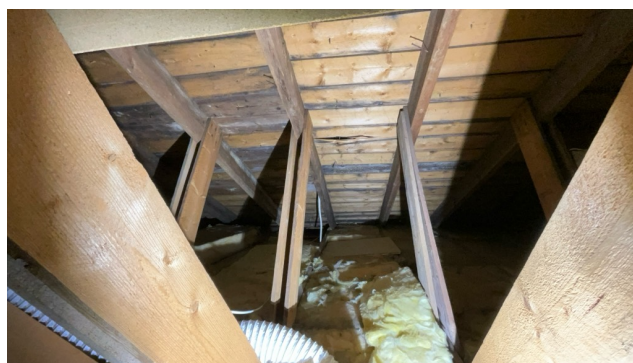
- Det er fra loft/kryp loft påvist indikasjoner på at det er punktering av dampspærre, som medfører svekket effekt av dampspærrefunksjonen.
- Det er påvist avvik rundt gjennomføringer i takflaten.
- Undertaket er misfarget.

Begrenset lufting på takfot.

- Lokal utbedring bør utføres.
- Lufting/ventilering bør forbedres.

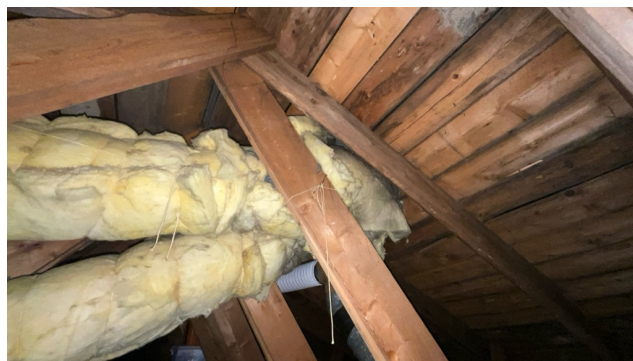
Kontroll rundt rørgjennomføringer.

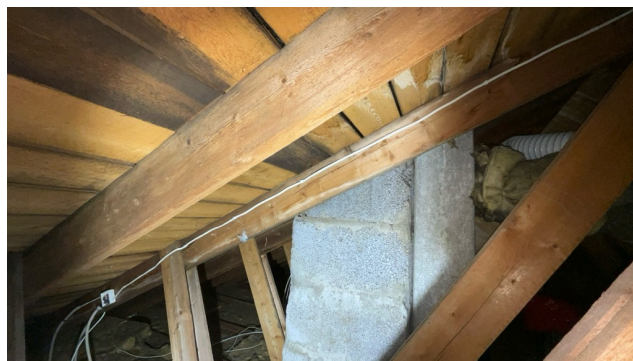
Kontroll rundt pipeløp.

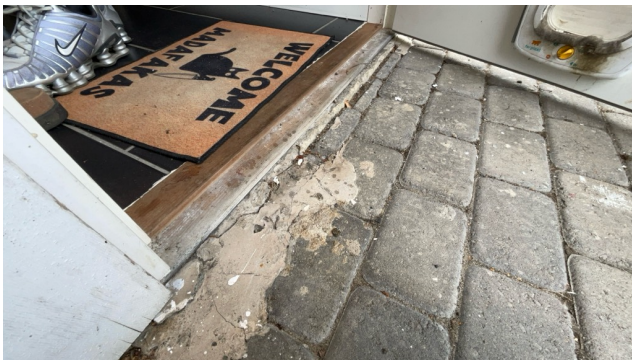
Beslag på terskel bør utbedres.

- Belistning/vannbrett må utbedres og overganger tettes.

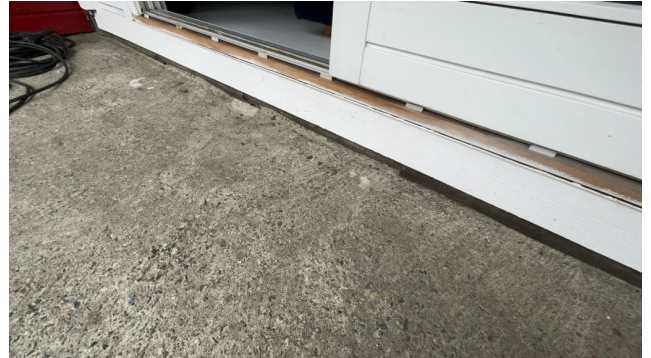
Overgang mot vegg bør utbedres på sikt.

- Lokal utbedring må utføres.
- Tidspunkt for utskiftning av tettesjikt/membran nærmer seg ut ifra alder på dagens tekking.

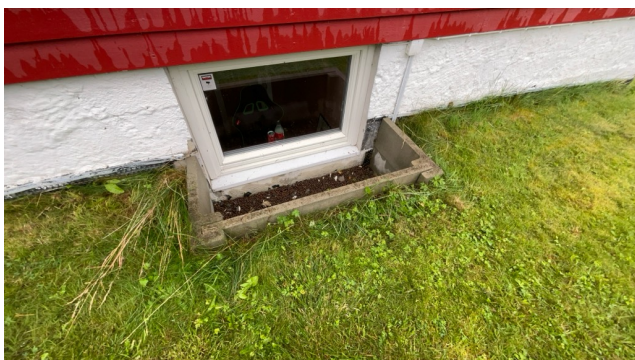
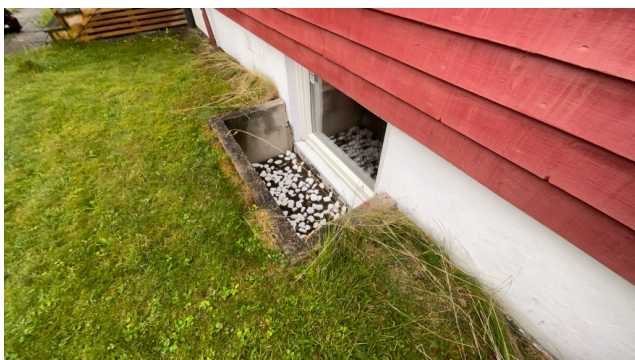
Kjellervinduer ligger noe lavt ned mot terreng og bør holdes fri for snømengder på vinterhalvåret.

Vinduer ligger noe lavt ned mot terreng.

Konstruksjoner bør jevnlig holdes under oppsyn med utført tiltak ved behov.

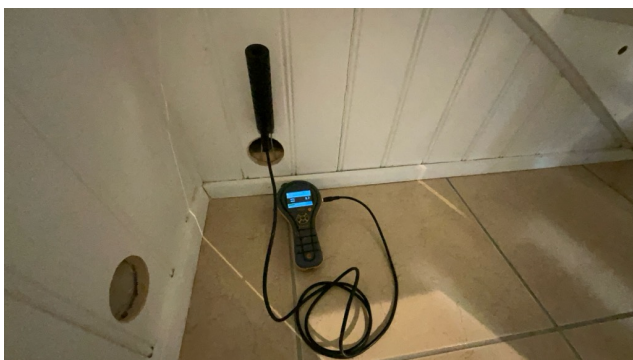
Rom under terreng: Gulvet er av betong. Veggene har plater. Hulltaking er foretatt uten å påvise unormale forhold. Hulltaking er foretatt ved/i Trappeløp. Fuktkvotemåling (vekt%) i konstruksjonen ble målt til 9. Rom under terreng er en type risikonkonstruksjon der fuktnivåer ikke kan utelukkes forandringer over tid.

Utført hulltaking på rom under terreng.

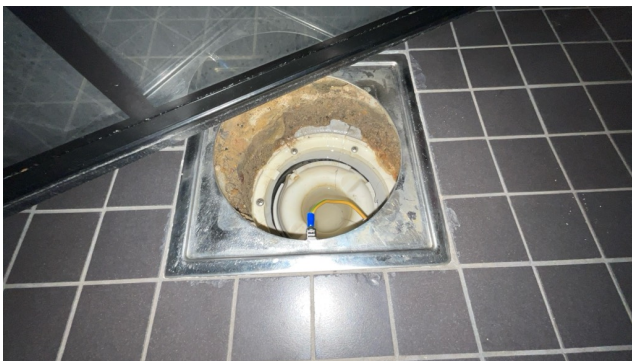
Synlig grå banemembran med tilfredsstillende klemt tettefunksjon i slukovergang. Plastsluk.

Kontroll av sluk.

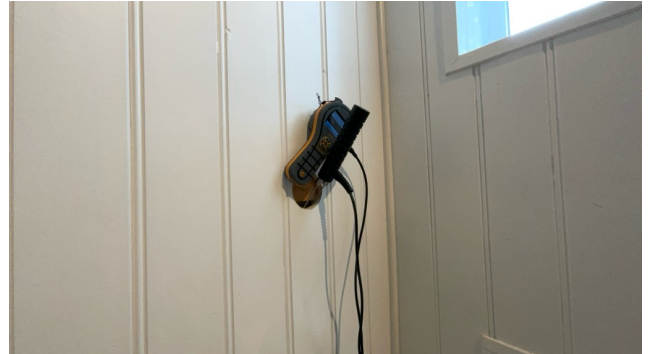
Hulltaking er foretatt uten å påvise unormale forhold. Hulltaking er foretatt ved/i Trappeløp.

Utført hulltaking.

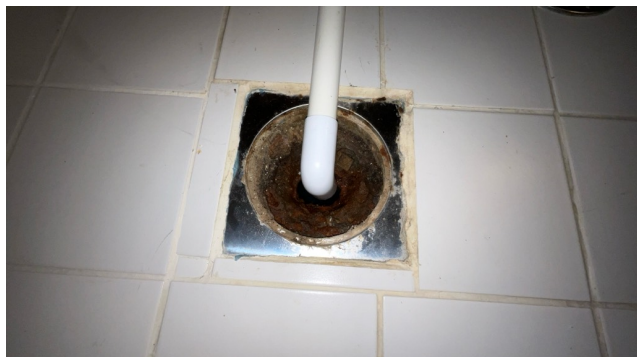
U.etg: Eldre bad fra opprinnelig før 1997. Ingen dokumentasjon på badets oppføring foreligger. Gjenværende forventet levetid vurderes som utgått der kommende oppussing av våtrommet i sin helhet med nytt sluk, nytt belegg/membran, innredning og overflater m.m på kort sikt er påregnelig. Det oppfordres til oppsett av dusjkabinett der direkte vannbelastning på gulv bør unngås da det er manglende tetthet på overganger generelt der vannbelastning på gulv kan medføre skader i tilstøtende konstruksjoner. Sluk fra byggeår der levetid vurderes som utgått. Naturlig ventilasjon. Flislagte overflater. Heldekkende servant på underskap, speil og belysning. Klosett. Tg 3 er satt grunnet at badet er fra opprinnelig før 1997 og regler fra ny avhendingslov 2022 med synlige avvik på de tekniske utførelser. Badet er dog normalt fungerende for dagligdags bruk iht. eiers opplysninger.

- Manglende oppgradering av våtrommet medfører høy risiko for at konstruksjonene ikke vil tåle vanlig bruk av vann eller lekkasjer. Selv om det er dusjkabinett, er det fortsatt en betydelig risiko for at våtrommets konstruksjoner ikke tåler lekkasjer. Dette kan føre til fuktskader på tilstøtende konstruksjoner.

Kontroll av sluk.

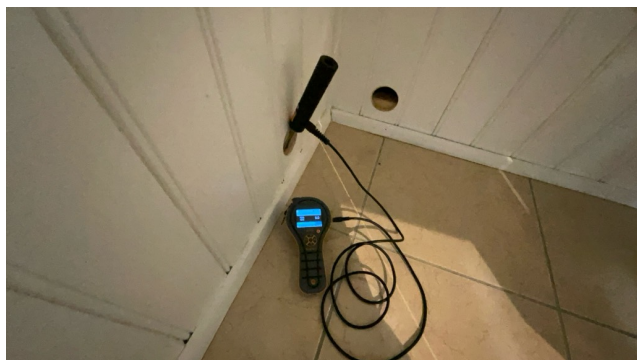
Hulltaking er foretatt uten å påvise unormale forhold. Hulltaking er foretatt ved/i Trappeløp. Fuktkvotemåling (vekt%) i konstruksjonen ble målt til 9.

Utført hulltaking.

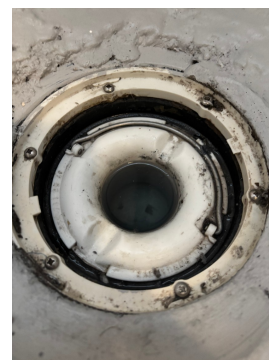
U.etg: Eldre vaskerom fra opprinnelig før 1997. Ingen dokumentasjon på vaskerommets oppføring foreligger. Gjenværende forventet levetid ansees som utgått der kommende oppussing av våtrommet i sin helhet med nytt sluk, nytt belegg/membran, innredning og overflater m.m på kort sikt er påregnelig. Direkte vannbelastning på gulv bør unngås der det er manglende tetthet på overganger generelt der vannbelastning på gulv kan medføre skader i tilstøtende konstruksjoner. Sluk fra 2015. Fliser på gulv og malte flater på vegg med noe synlig saltutslag og løs murpuss på vegg. Naturlig ventilasjon. Opplegg til vaskemaskin og tørketrommel. Tg 3 er satt grunnet at vaskerom er fra opprinnelig før 1997 og regler fra ny avhendingslov 2022 med synlige avvik på de tekniske utførelser. Vaskerom er dog fungerende for dagligdags bruk iht. eiers opplysninger.

- Manglende oppgradering av våtrommet medfører høy risiko for at konstruksjonene ikke vil tåle vanlig bruk av vann eller lekkasjer. Selv om det er dusjkabinett, er det fortsatt en betydelig risiko for at våtrommets konstruksjoner ikke tåler lekkasjer. Dette kan føre til fuktskader på tilstøtende konstruksjoner.

Kontroll av sluk.

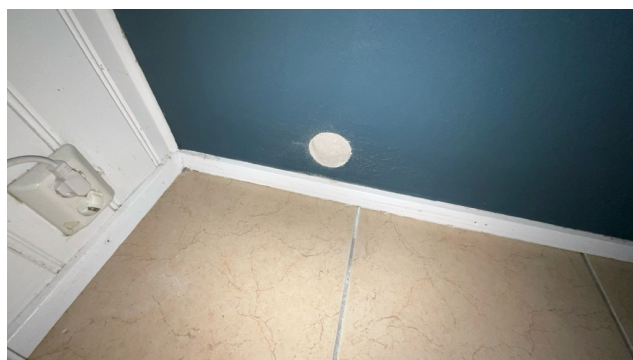
Hulltaking er foretatt uten å påvise unormale forhold. Hulltaking er foretatt ved/i Gang. Vegger er av siporex der fuktmålingen i seg selv ikke blir relevant. konstruksjonen fremstår som tørr for øvrig på befaringsdagen. Det indikerte ingen unormale høye fuktverdier ved fuktsøk inne på våtrommet for øvrig.

Utført hulltaking, men bakenforliggende vegger er av siporex e.l.

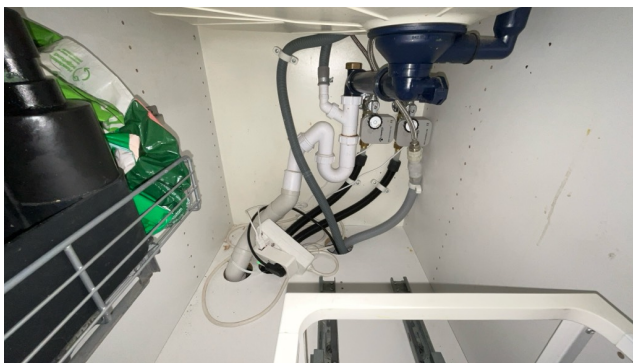
Røropplegg av eldre kobberør dog stedvis nyere pex-rør på badet og kjøkken. Med tanke på alder og materialvalg ansees rør som tilfredsstillende men kommende modernisering av røropplegg kan heller ikke utelukkes på sikt. Waterguard i benkeskap på kjøkken er montert for god sikring av lekkasjevann.

Besiktigelse av røropplegg.

- Det er ikke behov for utbedringstiltak siden anlegget fungerer i dag, men ut ifra alder kan skader plutselig oppstå på eldre anlegg.
- I forbindelse med oppgradering av våtrom vil det være naturlig med utskiftning av rør.

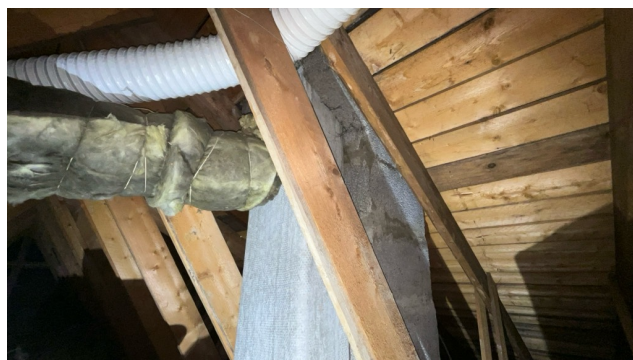
Synlig eternittkanal. Ved ønske og fjerning av kanal tilfaller dette ny eier.

Tette rom ved lukket dør kan føre til kondens eller begrenset luftutskiftning. Ventilspalter på dørblader bør opparbeides for økt luftgjennomstrømning. Kanaler bør etterkontrolleres og evt. utbedres. Rens av kanaler er påregnelig. Det gjøres oppmerksom på gitte retningslinjer på fjerning av eternittkanaler der kostnader og ansvar for evt. utskiftninger tilfaller ny eier.

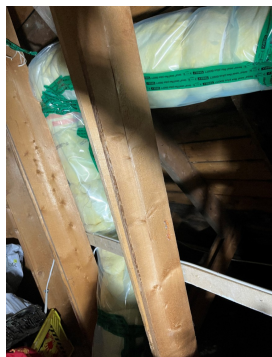
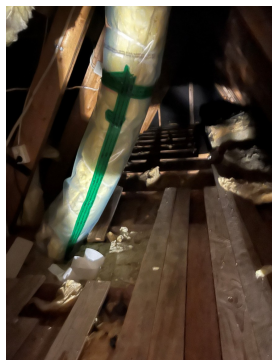
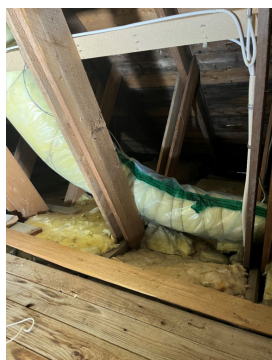
Utbedret isolering av kanaler etter befarng.

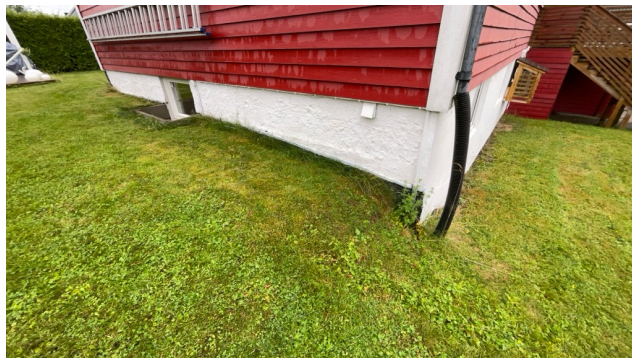
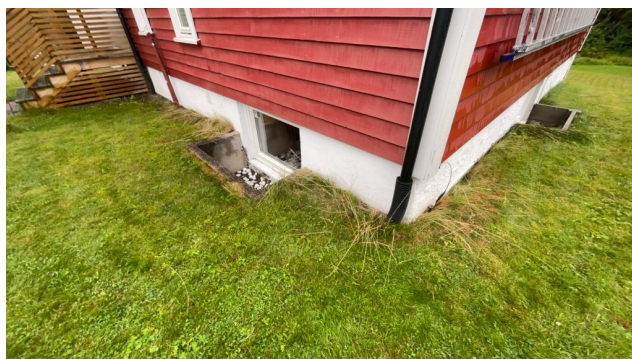
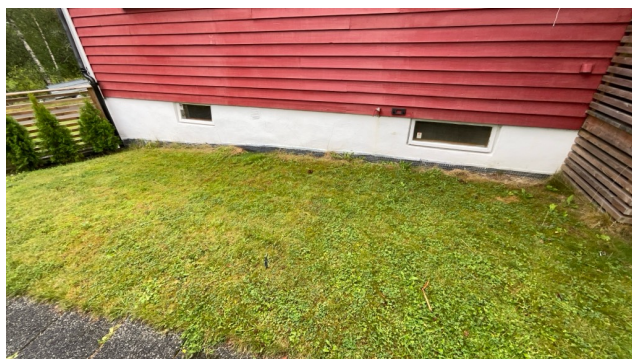
Kontroll av drenering/fuktsikring.

- Overvåk tilstanden jevnlig. For å få tilstandsgrad 0 eller 1 må dreneringen skiftes ut, men tidspunktet for når dette er nødvendig er vanskelig å si noe om.
- Tiltak for redrenering rundt boligen kan ikke utelukkes.

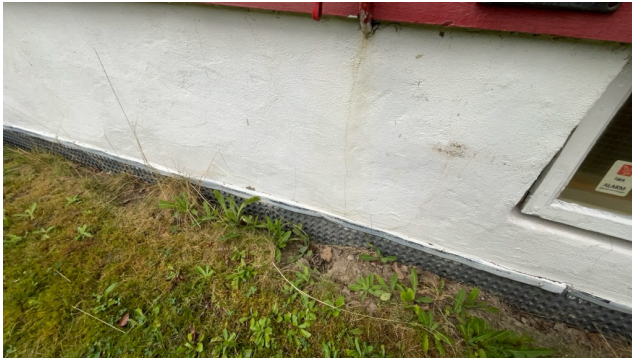
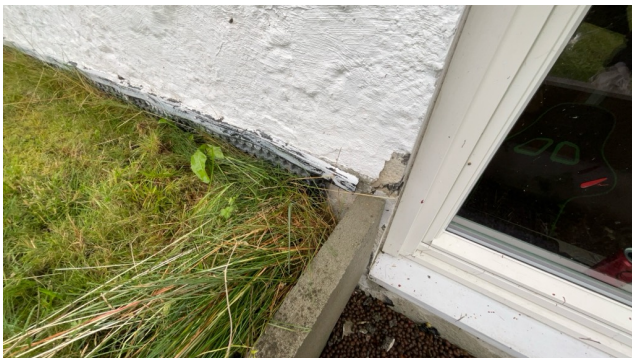
- Det er påvist sprekker i murte/pussede fasader.

Stedvis behov for lokale utbedringer.

- Lokal utbedring må utføres.

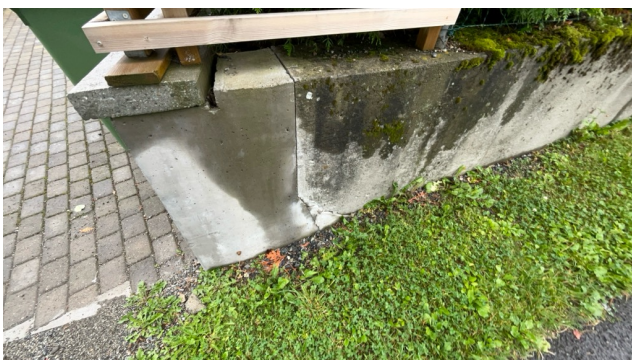
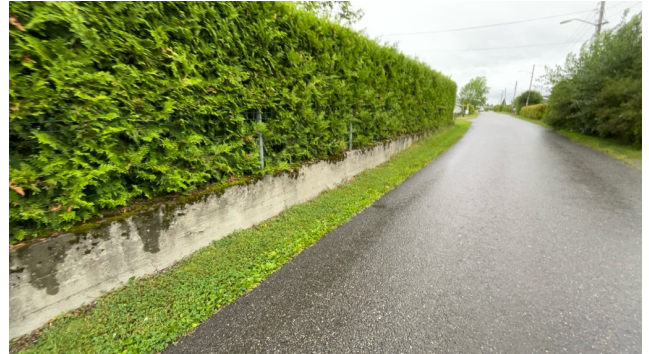
Besiktigelse av støttemur.

- Lokal utbedring må utføres.

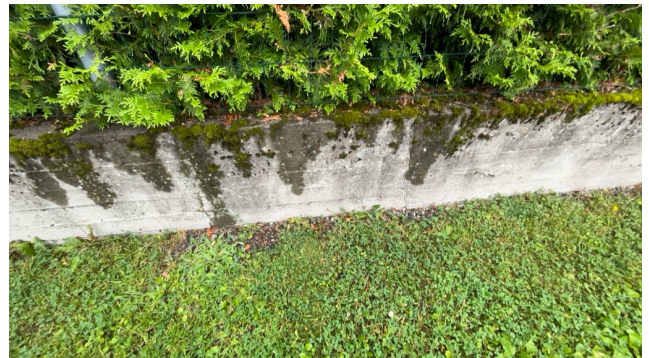
- Det er registrert skråriss som er symptom på setninger.

Det er registrert skråriss som er symptom på setninger.

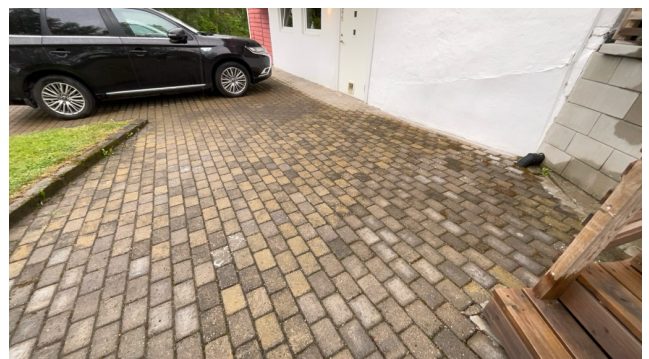
Mindre fall mot bygning.

- Det bør foretas terrengjusteringer.
