# Velholdt familiebolig over to plan med 7 soverom. Egen inngang i u.etc. Romslig tomt og garasje

# Tilstandsrapport

📍 Ånnerud østre 2, 2040 KLØFTA

Befaringsdato: 29.07.2025

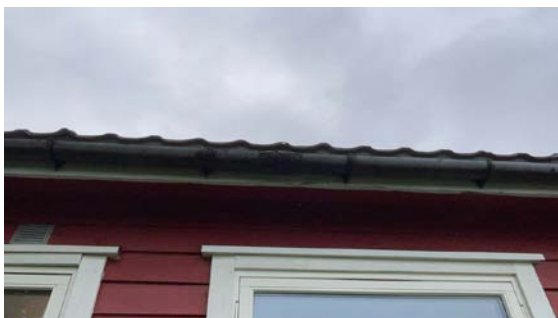
Overganger på renner bør utbedres. Renner bør skiftes på sikt.

- Lokal utbedring må utføres.
- Overvåk tilstanden jevnlig. For å få tilstandsgrad 0 eller 1 må beslag/renner/nedløp skiftes ut, men tidspunktet for når dette er nødvendig er vanskelig å si noe om.

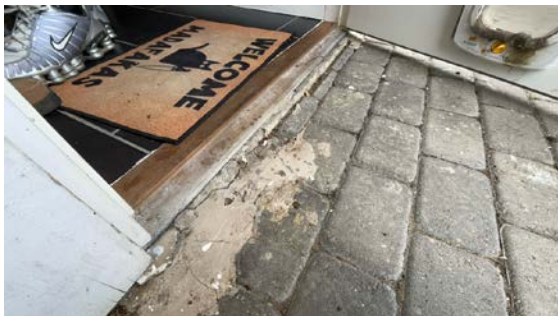
Beslag på terskel bør utbedres.

- Belistning/vannbrett må utbedres og overganger tettes.

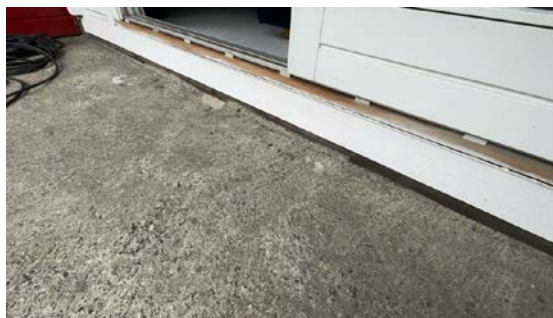
Overgang mot vegg bør utbedres på sikt.

- Lokal utbedring må utføres.
- Tidspunkt for utskiftning av tettesjikt/membran nærmer seg ut ifra alder på dagens tekking.

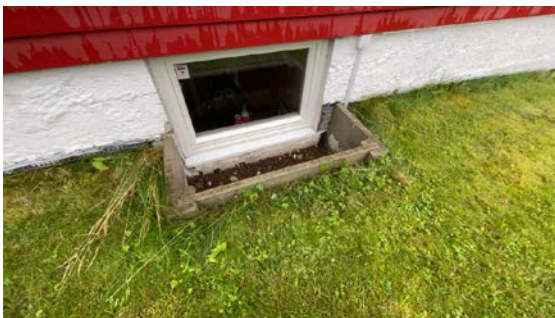
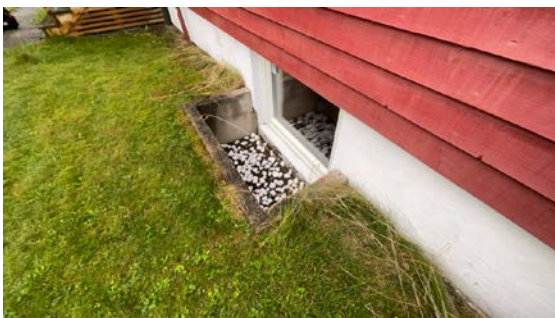
Kjellervinduer ligger noe lavt ned mot terreng og bør holdes fri for snømengder på vinterhalvåret.

Vinduer ligger noe lavt ned mot terreng.

Konstruksjoner bør jevnlig holdes under oppsyn med utført tiltak ved behov.

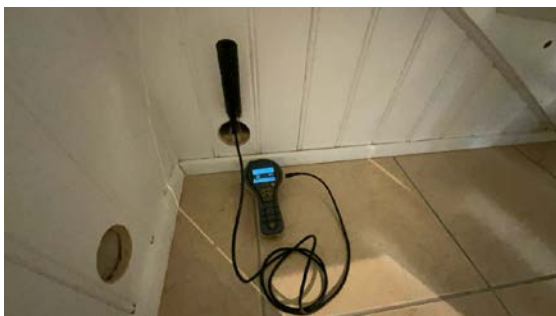
Rom under terreng: Gulvet er av betong. Veggene har plater. Hulltaking er foretatt uten å påvise unormale forhold. Hulltaking er foretatt ved/i Trappeløp. Fuktivotemåling (vekt%) i konstruksjonen ble målt til 9. Rom under terreng er en type risikonkonstruksjon der fuktnivåer ikke kan utelukkes forandringer over tid.

Utført hulltaking på rom under terreng.

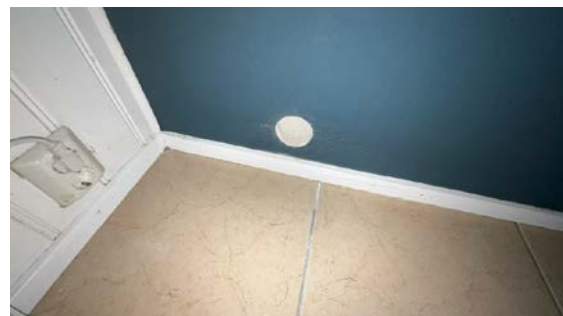
Hulltaking er foretatt uten å påvise unormale forhold. Hulltaking er foretatt ved/i Gang. Vegger er av siporex der fuktmålingen i seg selv ikke blir relevant. konstruksjonen fremstår som tørr for øvrig på befaringsdagen. Det indikerte ingen unormale høye fuktverdier ved fuktsøk inne på våtrommet for øvrig.

Utført hulltaking, men bakenforliggende vegger er av siporex e.l.

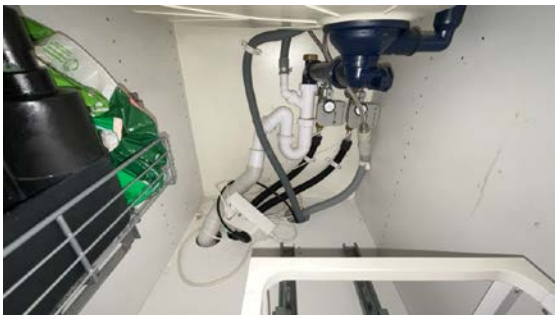
Besiktigelse av rørøpplagg.

- Det er ikke behov for utbedringstiltak siden anlegget fungerer i dag, men ut ifra alder kan skader plutselig oppstå på eldre anlegg.
- I forbindelse med oppgradering av våtrom vil det være naturlig med utskifting av rør.

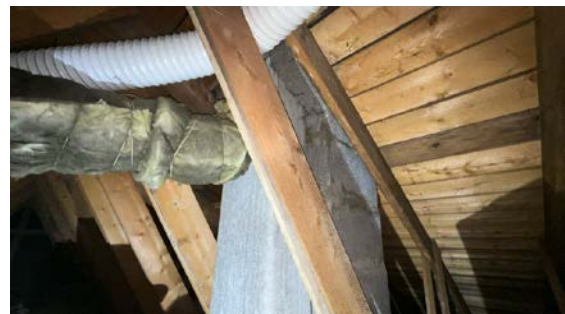
Synlig eternittkanal. Ved ønske og fjerning av kanal tilfaller dette ny eier.

Tette rom ved lukket dør kan føre til kondens eller begrenset luftutskifting. Ventilspalter på dørblader bør opparbeides for økt luftgjennomstrømning. Kanaler bør etterkontrolleres og evt. utbedres. Rens av kanaler er påregnelig. Det gjøres oppmerksom på gitte retningslinjer på fjerning av eternittkanaler der kostnader og ansvar for evt. utskiftinger tilfaller ny eier.

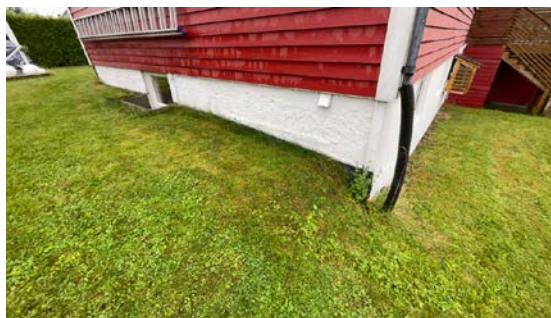
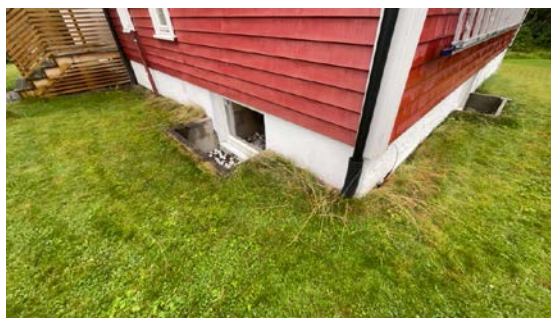
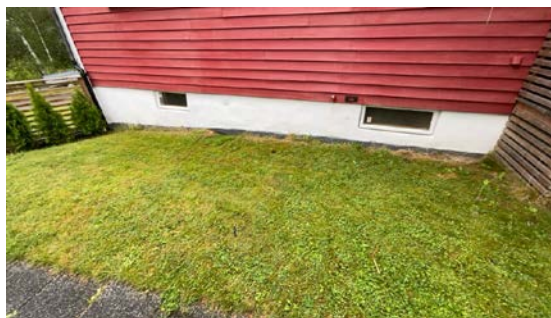
Kontroll av drenering/fuktsikring.

- Overvåk tilstanden jevnlig. For å få tilstandsgrad 0 eller 1 må dreneringen skiftes ut, men tidspunktet for når dette er nødvendig er vanskelig å si noe om.
- Tiltak for redrenering rundt boligen kan ikke utelukes.

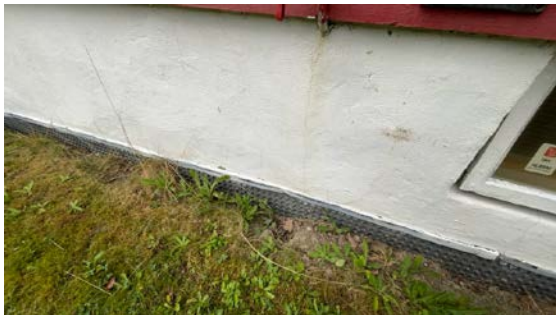
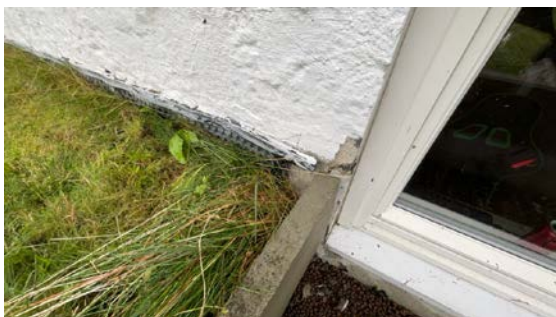
Stedvis behov for lokale utbedringer.

- Lokal utbedring må utføres.

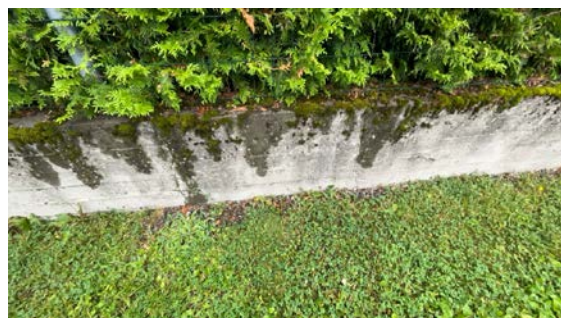
- Det er registrert skråriss som er symptom på setninger.

Det er registrert skråriss som er symptom på setninger.

- Lokal utbedring må utføres.

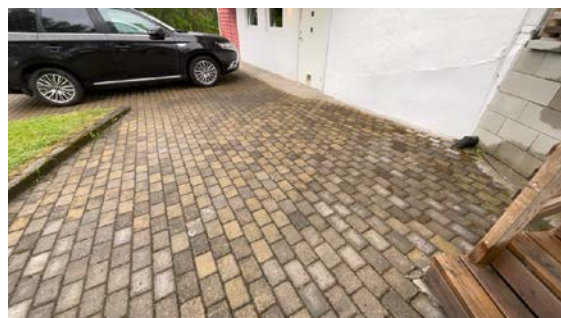
Mindre fall mot bygning.

- Det bør foretas terrengjusteringer.
