Tilstandsrapport

Enebolig

Nabben 23, 2166 OPPAKER

Rapportdato: 31.07.2024

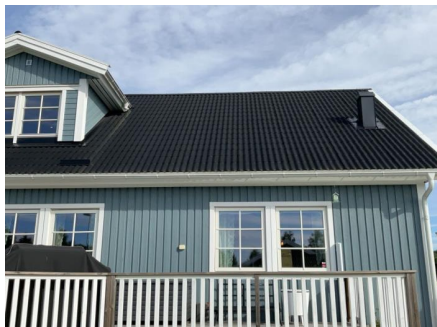
Nedløp og beslag

Takrenner og nedløp i stål/blekk.

- Det mangler snøfangere på hele eller deler av taket, noe som var krav på byggemeldingstidspunktet.

- Det må monteres snøfangere for å oppfylle byggeårets krav.

Kostnadsestimat: 10 000 - 50 000

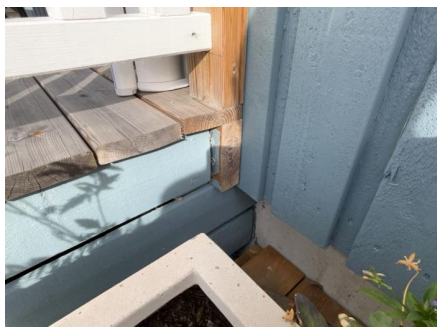
Veggkonstruksjon

- Det er påvist andre avvik:

Terrasse over/foran panelbord. Dette er uheldig med tanke på vedlikehold.

- Det må foretas tiltak for å lukke avviket.

Oppussing/rehabiliteringer må påregnes.

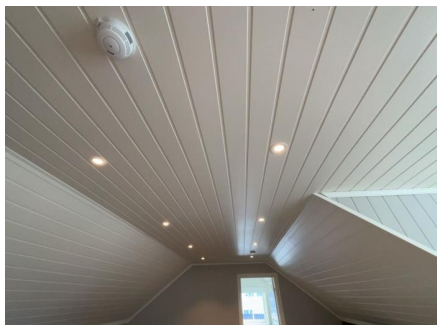
TG 10 Takkonstruksjon/Loft

- Hele takkonstruksjonen er gjenbygget. Det er ingen mulighet til vurdering utover alder og observasjoner fra underliggende etg.

Det er ingen loftsluke.

- Innhent dokumentasjon, om mulig.
- Det må gjennomføres ytterligere undersøkelser.

Det anbefales montering av loftsluke og nærmere undersøkelser.

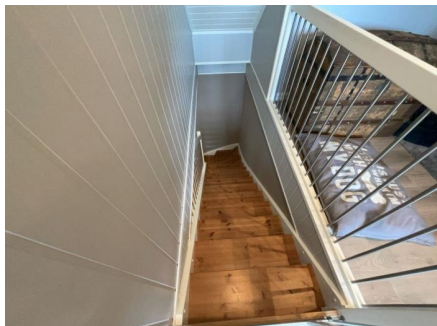
TG 2 Innvendige trapper

- Det mangler håndløper på vegg i trappeløpet.

- Håndløper må monteres på vegg for å tilfredsstille krav på byggetidspunktet.

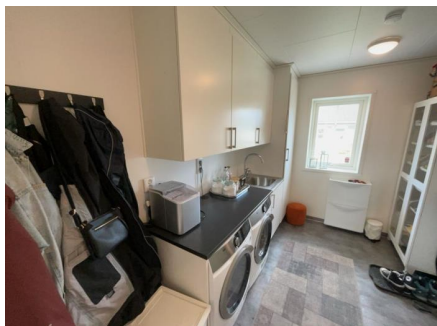
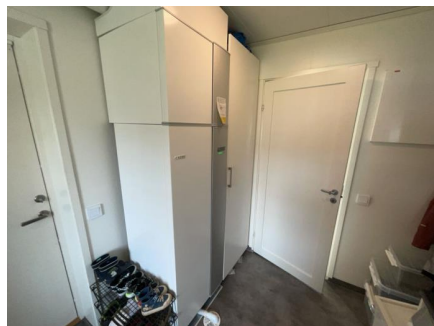
TG 2 Innvendige dører

- Det er påvist andre avvik:

Stedvis dører som subber mot karm.

- Det må foretas tiltak for å lukke avviket.

Justeringer må påregnes.

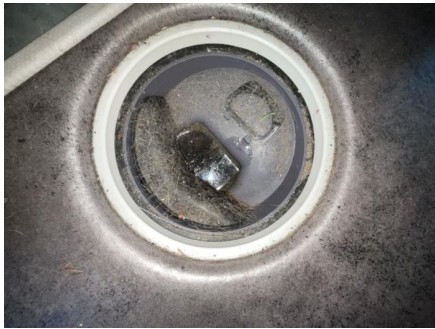
TG 2 Sluk, membran og tettesjikt

Plastsluk

- Innhent dokumentasjon, om mulig.
